**ΥΠΟΥΡΓΕΙΟ ΠΟΛΙΤΙΣΜΟΥ ΚΑΙ
ΤΟΥΡΙΣΜΟΥ**

**Ε΄ ΕΦΟΡΕΙΑ ΠΡΟΪΣΤΟΡΙΚΩΝ ΚΑΙ
ΚΛΑΣΙΚΩΝ ΑΡΧΑΙΟΤΗΤΩΝ**

ΑΡΧΑΙΟ ΘΕΑΤΡΟ ΣΠΑΡΤΗΣ: ΧΟΡΗΓΙΚΟΣ ΦΑΚΕΛΟΣ

ΑΘΗΝΑ, ΟΚΤΩΒΡΙΟΣ 2011

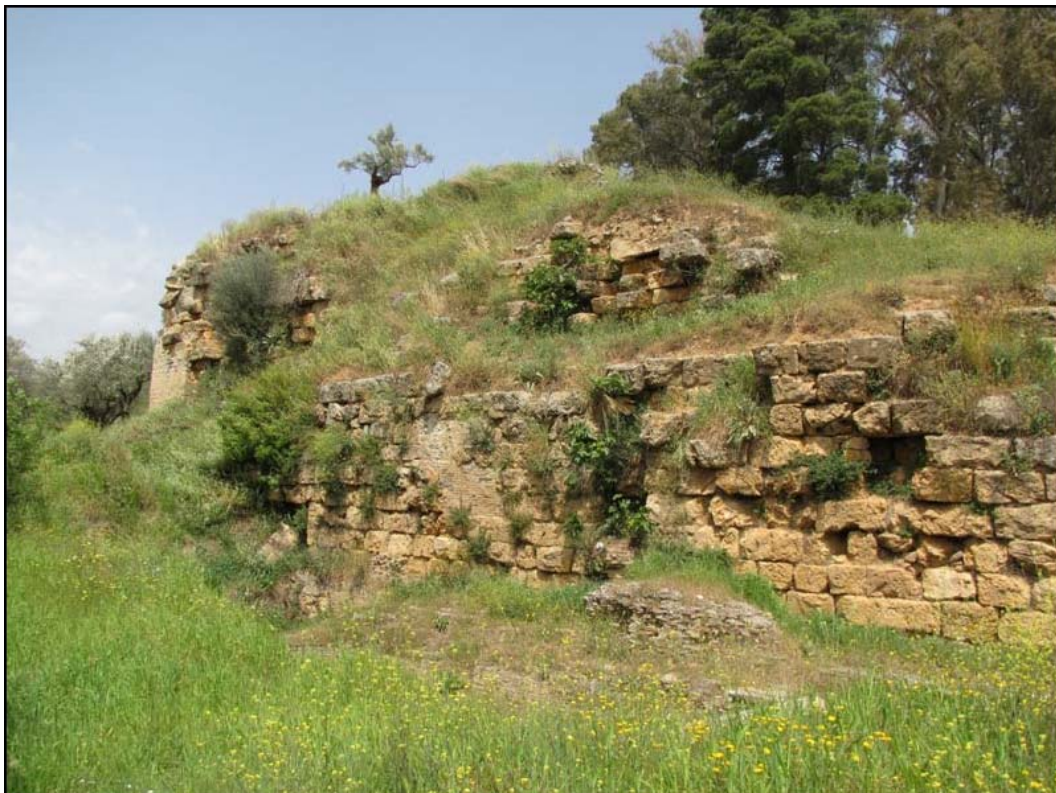
α. Στους αναλημματικούς τοίχους των παρόδων του θεάτρου, μετά τη βίαιη καθαίρεση και λιθοθηρία των άνω στρώσεων της μαρμάρινης επένδυσης στα νεότερα χρόνια, οι εκτεθειμένες πώρινες λιθόπλινθοι του παχύτατου πυρήνα τους εφθάρησαν ταχύτατα είτε λόγω ασταθούς στήριξης (πρόβολοι), είτε λόγω περιβαλλοντικών δράσεων (μεταβολές υγρασίας και θερμοκρασίας, βλάστηση κ.λ.π.) Κατ' αρχάς δε φαίνεται να πάσχουν οι τοίχοι από γενικές ωθήσεις γαιών ή να έχουν υποστεί γενικές παραμορφώσεις λόγω καθιζήσεων ή σεισμικής καταπόνησης, επειδή οι τοίχοι είναι παχύτατοι και οι λίθοι τους είναι άριστα πλεγμένοι. Εν τούτοις το θέμα αυτό θα πρέπει να ελεγχθεί με λεπτομέρεια, δεδομένου ότι η γενική εικόνα τους είναι εικόνα εξαιρετικά ασταθών κατασκευών (βλ. εικ. 4,5).

Εικ. 4: Ανάλημμα δυτικής παρόδου.

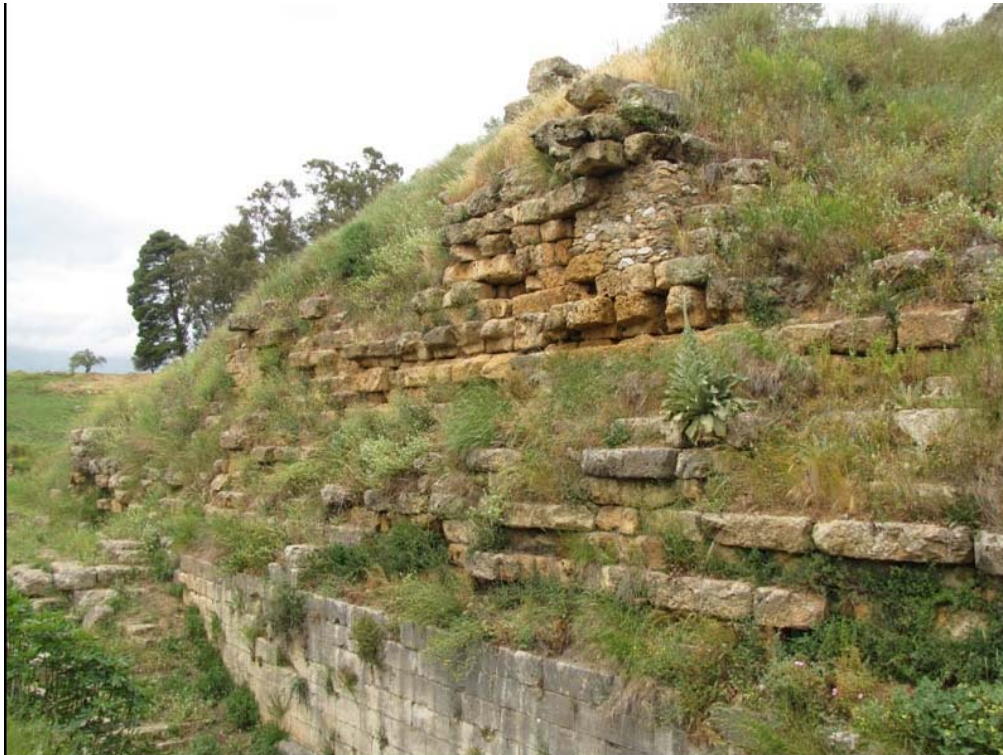
Εικ. 5: Ανάλημα ανατολικής παρόδου.

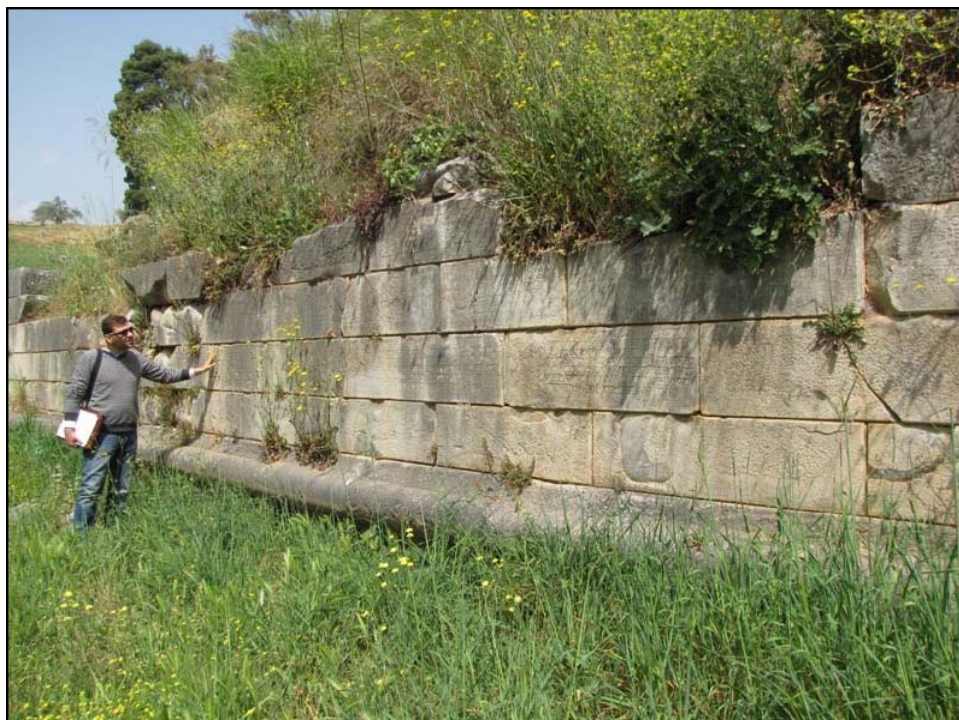
Τα σωζόμενα τμήματα της μαρμάρινης επένδυσης είναι από τα πολυτιμότερα στοιχεία του οικοδομήματος λόγω του πολυτελούς υλικού της, της περίτεχνης κατεργασίας της και της παρουσίας των πυκνών επιγραφών. Οι λιθόπλινθοι έχουν υποστεί θραύσεις για ποικίλους λόγους, αλλά η αρχική εκτίμησή είναι ότι η υπαιτιότητα της υ959 οξείδωσης των σιδηρών συνδέσμων και γόμφων δεν είναι τόσο

μεγάλη όσο αναφέρεται στην Έκθεση Woolfitt. Μάλλον η βλάστηση έχει μεγαλύτερη συμμετοχή στις μετακινήσεις των λιθοπλίνθων της επένδυσης (βλ. εικ. 6). Σε κάθε περίπτωση το θέμα των θραύσεων των λιθοπλίνθων θα πρέπει να αντιμετωπιστεί με επί τόπου επεμβάσεις και πολύ περιορισμένες αποσυναρμολογήσεις.

Εικ. 6: Επένδυση αναλήματος ανατολικής παρόδου.

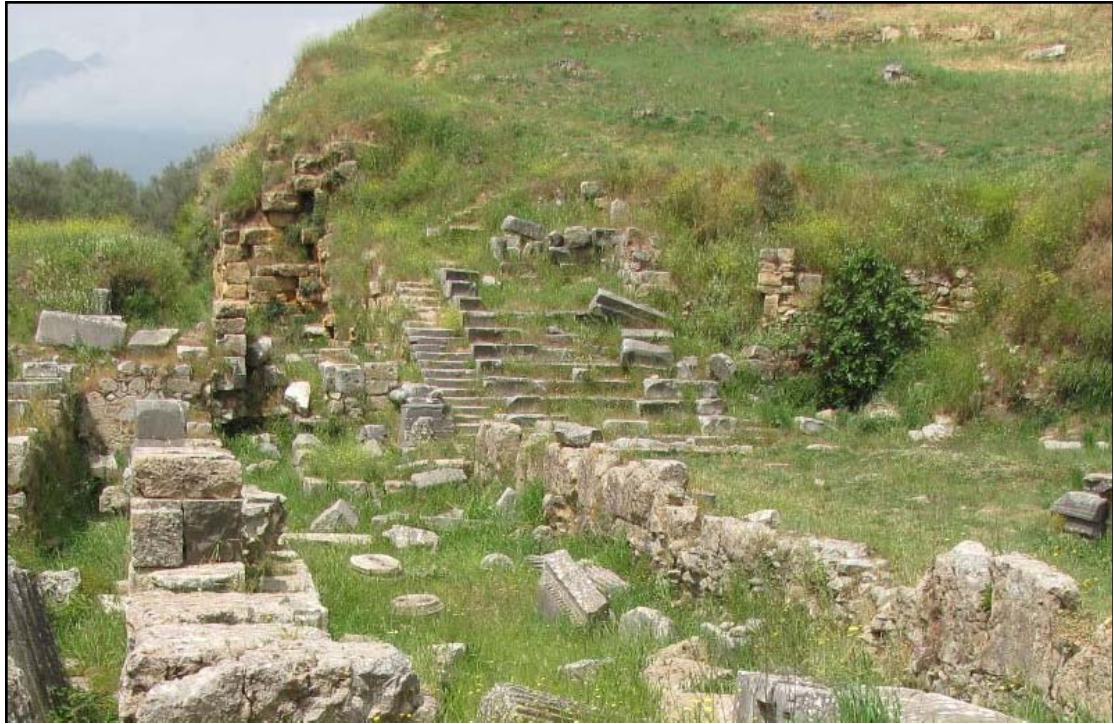
β. Η μετανασκαφική κατάσταση του τμήματος του κοίλου που έχει αποκαλυφθεί είναι εξαιρετικά τρωτή σε φθορές. Οι λίθοι των εδωλίων και των βαθμίδων έχουν μείνει στη θέση που βρέθηκαν σε κατάσταση ασταθούς ισορροπίας και είναι φυσικό να ευνοείται η διαβρωτική δράση των ομβρίων και να αναπτύσσεται βλάστηση που καθιστά την ισορροπία των λίθων όλο και ασταθέστερη (βλ. εικ. 7-9).

Εικ. 7: Η κατάσταση του ανατολικού τμήματος του θεάτρου τον Μάρτιο του 2010.

Για την ανάταξη των ετοιμόρροπων λίθων απαιτείται μελέτη. Τα απότομα πρανή που προέκυψαν κατά την ανασκαφή προκειμένου να μη θιγούν τα θεμέλια και άλλων ερειπίων των μεσαιωνικών κτισμάτων (βλ. εικ. 9) επιβαρύνουν τόσο το κοίλο όσο και την ορχήστρα. Κρίσιμο θέμα για τη διατήρηση του κοίλου είναι η διευθέτηση της ροής των ομβρίων υδάτων από ανάντη, το οποίο συνδέεται και με τις επιλογές που θα γίνουν για την ανάδειξη του μνημείου και την έκταση των αρχαιολογικών καθαρισμών

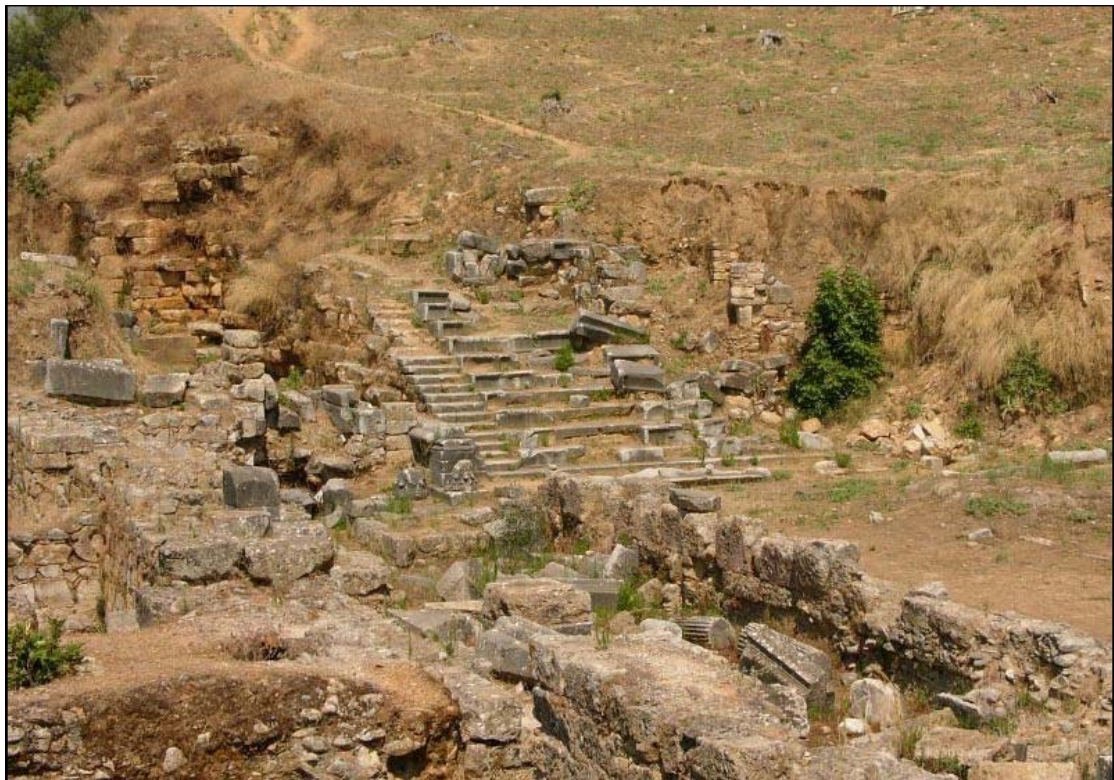
Εικ. 8: Η κατάσταση του ανατολικού τμήματος του θεάτρου τον Αύγουστο του 2006
(φωτ. Χ. Καραδήμα).

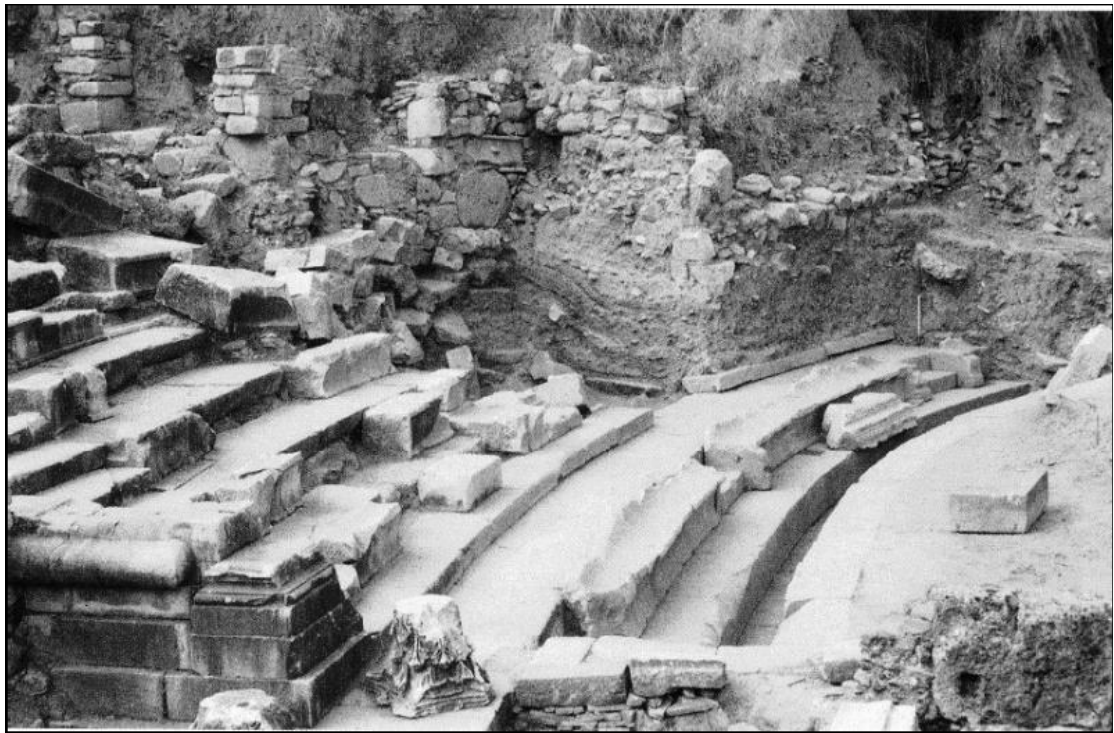
Εικ. 9: Η κατάσταση του ανατολικού τμήματος του κοίλου περί το 1993. Είναι καθαρισμένα: ο αγωγός, οι προεδρίες, ο διάδρομος πίσω από αυτές και φαίνονται τα θεμέλια των μεσαιωνικών κτισμάτων. (Waywell G.B. Wilkes J.J. 1995).

- Αναφορικά με το κάτω κοίλο θα εξεταστεί και το θέμα των αρχαιολογικών καθαρισμών στη μεσαία περιοχή προκειμένου να αποκαλυφθούν τα εδώλια και οι βαθμίδες στην περιοχή αυτή και να εξομαλυνθεί το απότομο μετανασκαφικό πρηνές, που ευνοεί φθορές και επιβαρύνει αισθητικά το μνημείο.
- Για την εκπόνηση της μελέτης είναι αναγκαίο να συλλεχθεί όλο το υπάρχον φωτογραφικό υλικό και τα λοιπά τεκμήρια που υπάρχουν στα αρχεία της BSA.
