ΩΔΕΙΟ ΗΡΩΔΟΥ ΤΟΥ ΑΤΤΙΚΟΥ

ΠΑΡΑΤΗΡΗΤΗΡΙΟ

**ΕΠΙΤΡΟΠΗ ΩΔΕΙΟΥ ΗΡΩΔΟΥ ΤΟΥ ΑΤΤΙΚΟΥ
ΚΑΙ ΣΤΟΑΣ ΕΥΜΕΝΟΥΣ ΝΟΤΙΑΣ ΚΛΙΤΥΟΣ ΑΚΡΟΠΟΛΕΩΣ**

ΜΑΡΤΙΟΣ 2009

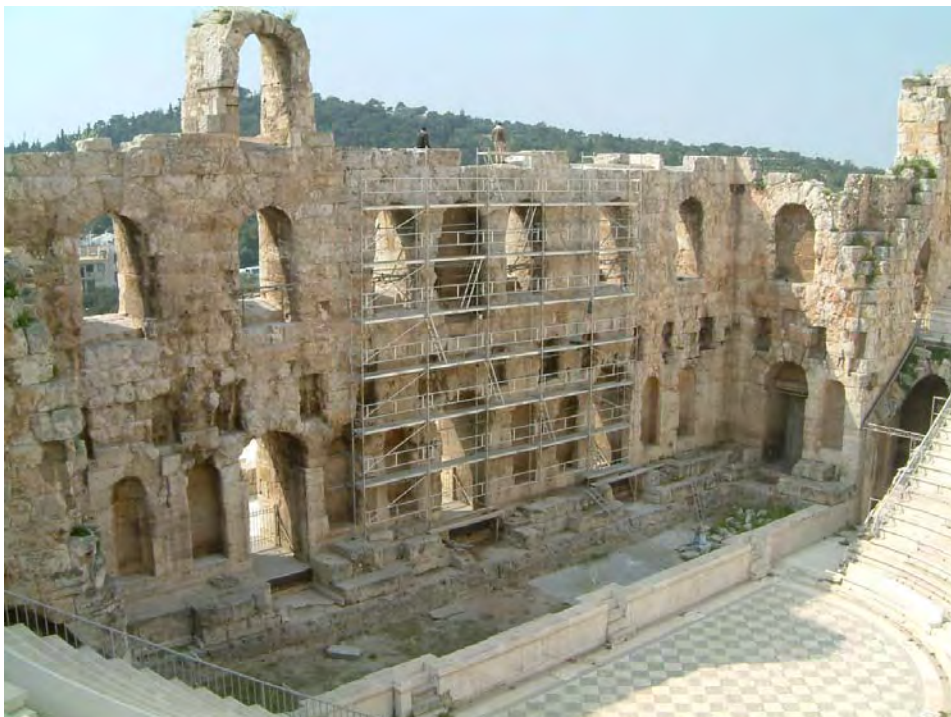
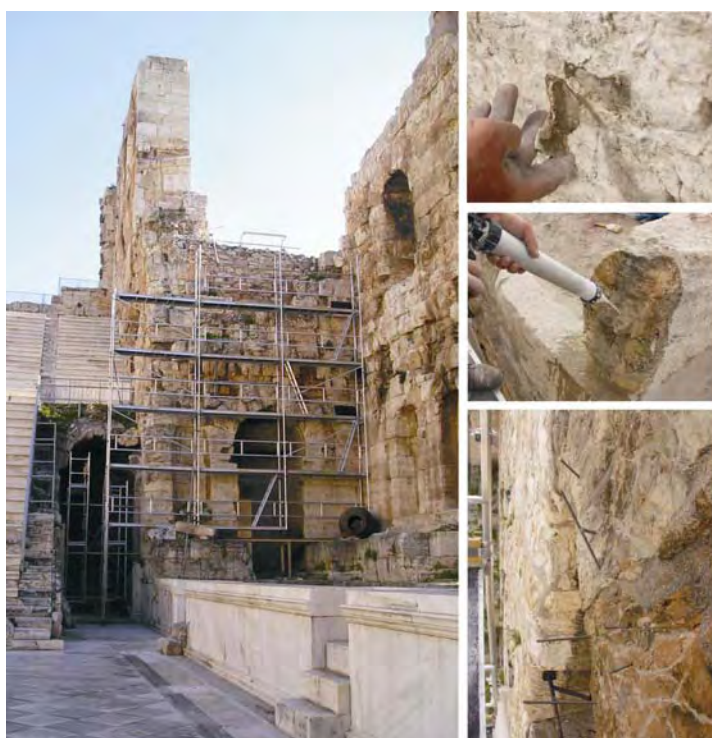
Εργασίες στερέωσης του Νότιου και των μετωπικών Τοίχων της Σκηνής του Ωδείου.

Επίσης γίνεται αντικατάσταση των παλαιών αρμολογημάτων που έχουν αποκολληθεί και εφαρμογή νέων στους ανοιχτούς αρμούς. Στην λιθοδομή των τοίχων της Σκηνής όπου υπάρχουν ελλείποντα ή θρυμματισμένα τμήματα, γίνεται αποκατάσταση της δομικής συνέχειας των λίθων, με την τοποθέτηση συμπληρωμάτων από νέο πειραϊκό ακτίτη.

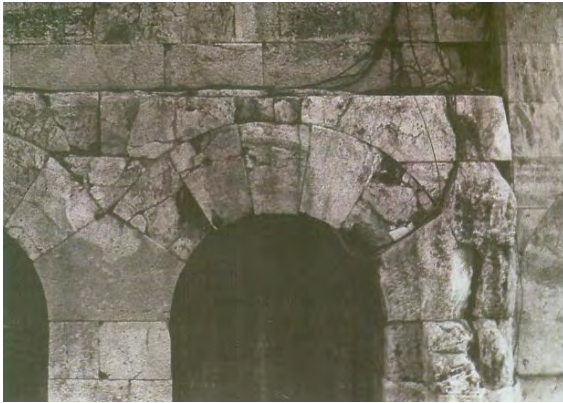
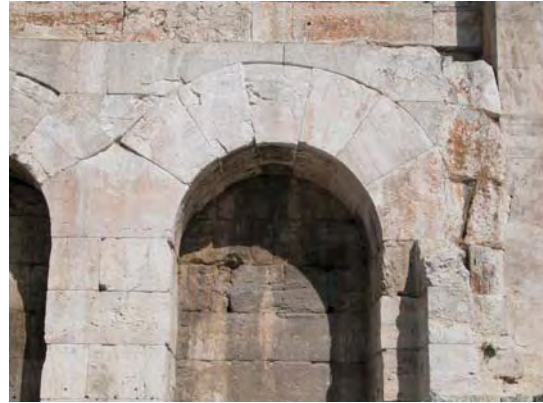
Το Ανατολικό τόξο του Νότιου τοίχου της σκηνής πριν και μετά την στερέωση και αποκατάσταση του.

Με την ίδια μέθοδο των εκμαγείων κατασκευάστηκαν τα συμπληρώματα των υπολοίπων θολιτών, των πεσσών και των υπερκείμενων λιθοπλίνθων. Ακολούθως συγκολλήθηκαν με κονίαμα και βλήτρα ανοξειδωτού μετάλλου τα επιμέρους θραύσματα των λιθοπλίνθων.

Με παρόμοιο τρόπο έγινε η στερέωση και αποκατάσταση του ακραίου Δυτικού τόξου.

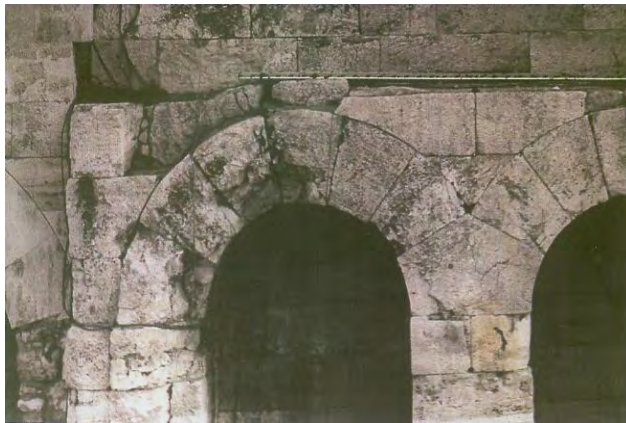
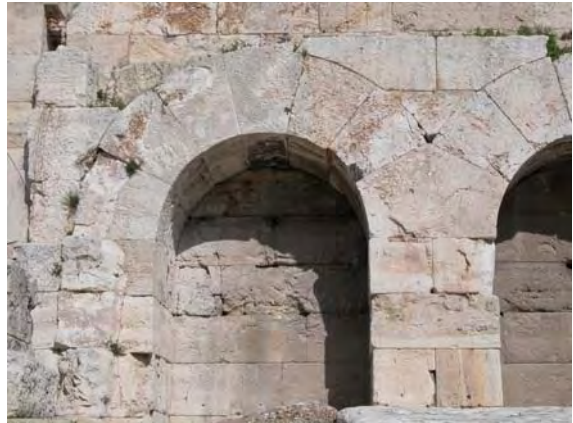
Το Δυτικό τόξο του Νότιου τοίχου της σκηνής πριν και μετά την στερέωση και αποκατάσταση του.

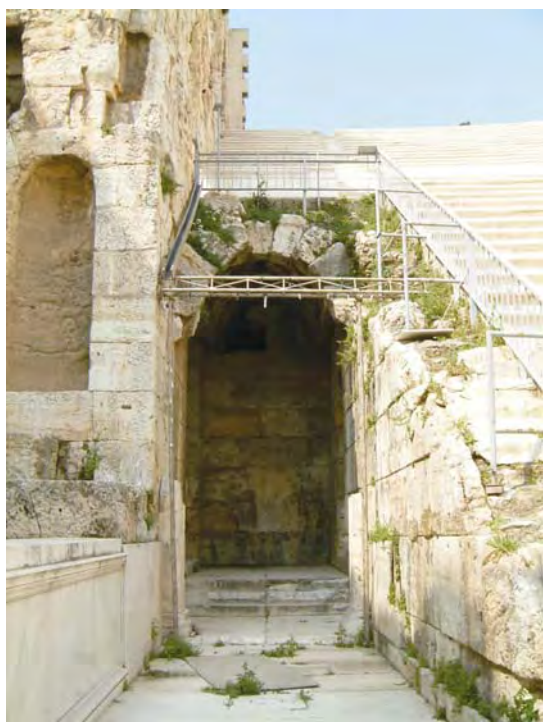
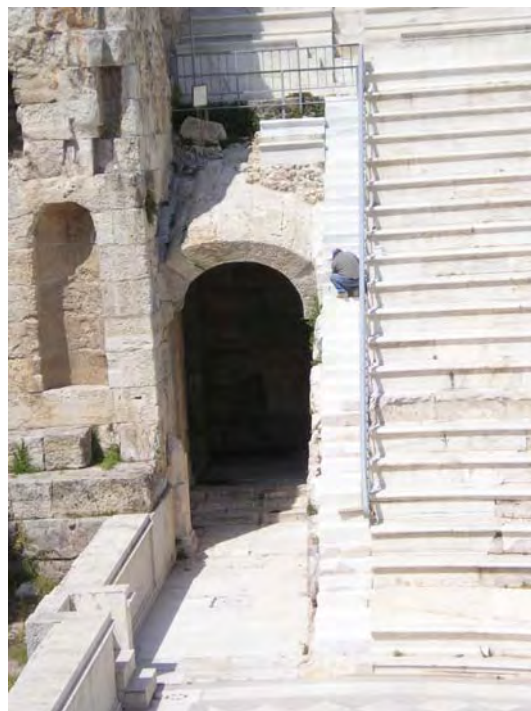
Η κεκλιμένη Δυτική Πάροδος
του Ωδείου Ηρώδου του Αττικού πριν και μετά την αναστήλωση.

Στην Δυτική Πάροδο σώζονταν μόνον οι γενέτειρες των δύο πλευρών και τρεις θολίτες της ακραίας σειράς που είναι πακτωμένοι στον Δυτικό μετωπικό τοίχο του κοίλου. Για την στερέωση, αποκατάσταση και αναστήλωση της Δυτικής παρόδου εξυγιάνθηκαν και συμπληρώθηκαν οι γενέτειρες της κεκλιμένης θόλου προκειμένου να διαμορφωθούν οι επιφάνειες έδρασης των θολιτών. Κατασκευάστηκαν εκμαγεία των θολιτών της νότιας και της βόρειας γενέτειρας και ακολούθως τα αντίγραφά τους από νέο πειραϊκό ακτίτη, τα οποία στην συνέχεια τοποθετήθηκαν στην θέση τους στο μνημείο.

Οι εργασίες αναστήλωσης περιλαμβάνουν την συμπλήρωση των κεκλιμένων οροφών των θολωτών παρόδων που έχουν καταπέσει, με την τοποθέτηση θολιτών από νέο πειραϊκό ακτίτη.

Το υπόλοιπο τμήμα της Δυτικής Παρόδου αποτελείται από 6 σειρές θολιτών. Για κάθε σειρά θολιτών ελήφθησαν εκμαγεία και κατασκευάστηκαν αντίγραφα από νέο πειραϊκό ακτίτη.

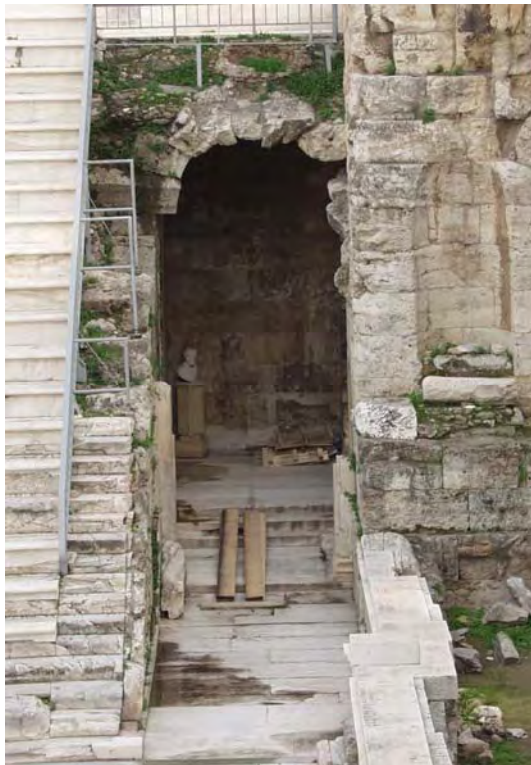
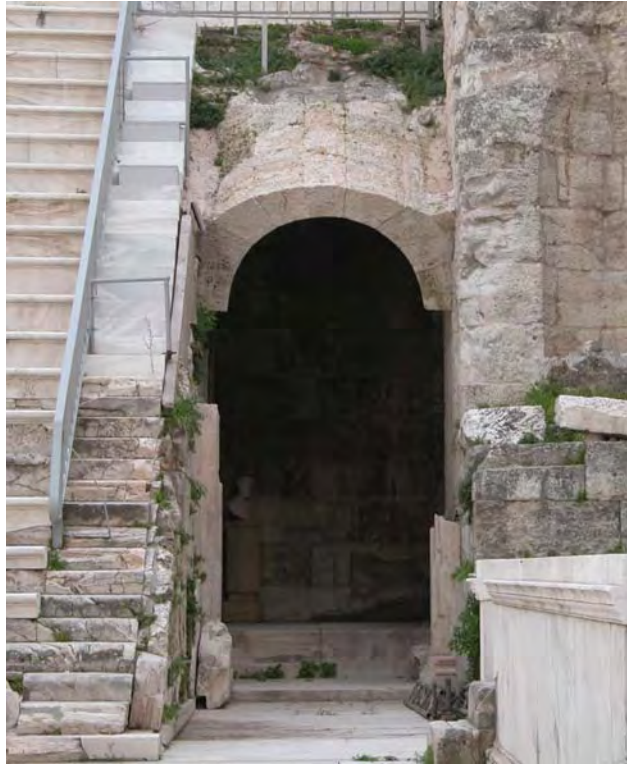
Η κεκλιμένη Ανατολική Πάροδος
του Ωδείου Ηρώδου του Αττικού πριν και μετά την αναστήλωση

Για την στερέωση, αποκατάσταση και αναστήλωση της Ανατολικής παρόδου εξυγιάνθηκαν και συμπληρώθηκαν οι γενέτειρες της κεκλιμένης θόλου προκειμένου να διαμορφωθούν οι επιφάνειες έδρασης των θολιτών. Κατασκευάστηκαν εκμαγεία των θολιτών της νότιας και της βόρειας γενέτειρας και ακολούθως τα αντίγραφά τους από νέο πειραϊκό ακτίτη, τα οποία στην συνέχεια τοποθετήθηκαν στην θέση τους στο μνημείο.

Το υπόλοιπο τμήμα της Ανατολικής Παρόδου αποτελείται από 6 σειρές θολιτών. Για κάθε σειρά θολιτών ελήφθησαν εκμαγεία και κατασκευάστηκαν αντίγραφα από νέο πειραϊκό ακτίτη.

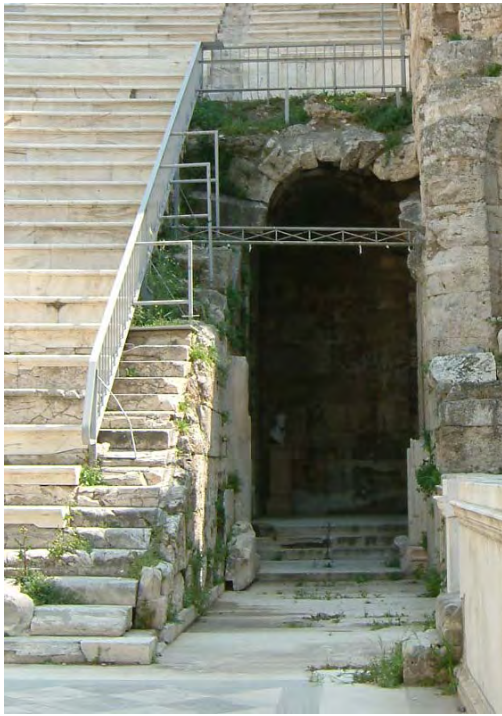
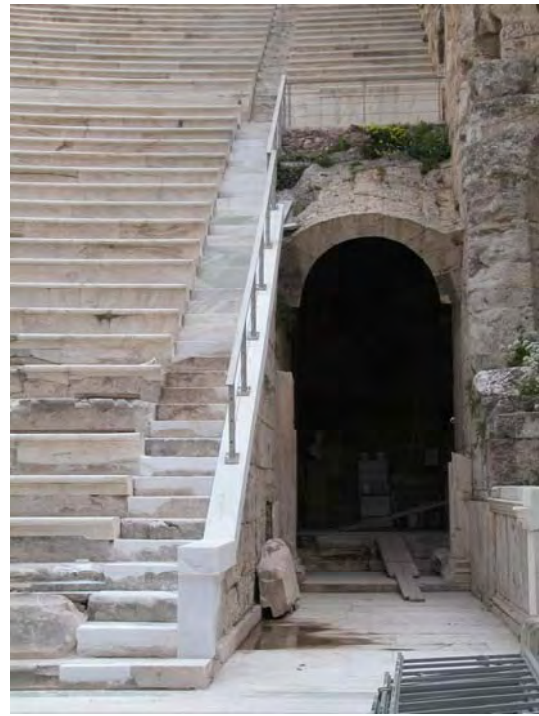
Η ακραία Ανατολική κλίμακα πριν και μετά την αναστήλωση.

Για την αποκατάσταση της ακραίας Δυτικής και Ανατολικής κλίμακας έγινε συντήρηση των σωζόμενων αρχαίων βαθμίδων στα κατώτερα τμήματά τους, με συγκολλήσεις με συνεκτική κονία και με βλήτρα ανοξειδωτού μετάλλου. Ελήφθησαν γύψινα εκμαγεία και λαξεύτηκαν μαρμάρινα αντίγραφα των ελλειπόντων τμημάτων των βαθμίδων από πεντελικό μάρμαρο. Τοποθετήθηκαν και συγκολλήθηκαν τα μαρμάρινα αντίγραφα στην ακριβή τους θέση στην αρχαία κλίμακα και έγινε η τελική λάξευση της επιφάνειας.

Οι ελλείπουσες βαθμίδες κατασκευάστηκαν εξ ολοκλήρου από νέο πεντελικό μάρμαρο. Η κοπή και διαμόρφωση των βαθμίδων έγινε μετά από ακριβή αποτύπωση κάθε μιας ώστε να προσαρμοστεί στο ύψος και πλάτος των εδωλίων του κοίλου. Κατασκευάστηκαν 21 ολόσωμες βαθμίδες στην Δυτική και 24 στην Ανατολική κλίμακα.

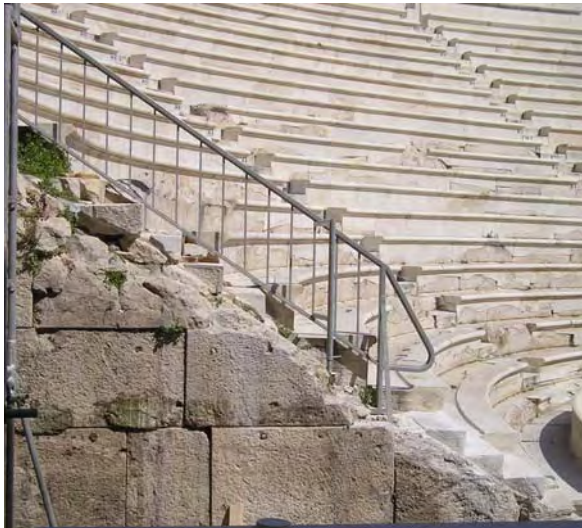
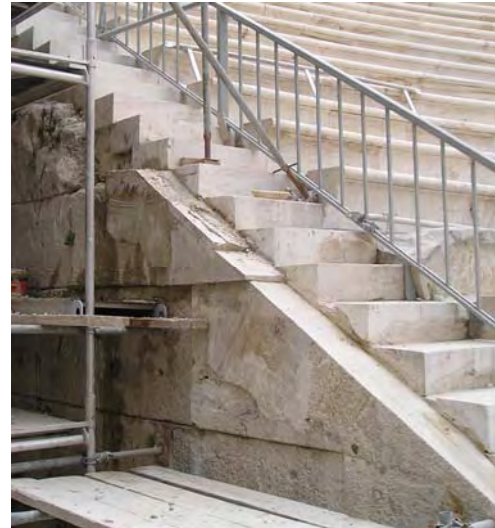
Οι λιθόπλινθοι στη στέψη του πώρινου στηθαίου είχαν θραυστεί και τμήματά τους είχαν απωλεσθεί.

Το πώρινο στηθαίο της ακραίας δυτικής κλίμακας πριν και μετά την αναστήλωση.

Για την συμπλήρωση των ελλειπόντων τμημάτων έγινε εξυγίανση των θραυσμένων επιφανειών, ελήφθησαν εκμαγεία και κατασκευάστηκαν συμπληρώματα από νέο πειραϊκό ακτίτη. Τα συμπληρώματα κατασκευάστηκαν με χρήση παντογράφου,
