ΣΤΟΑ ΕΥΜΕΝΟΥΣ

ΠΑΡΑΤΗΡΗΤΗΡΙΟ

ΣΤΟΑ ΕΥΜΕΝΟΥΣ Β΄

2. ΠΕΡΙΓΡΑΦΗ ΤΟΥ ΜΝΗΜΕΙΟΥ – ΥΠΑΡΧΟΥΣΑ ΚΑΤΑΣΤΑΣΗ

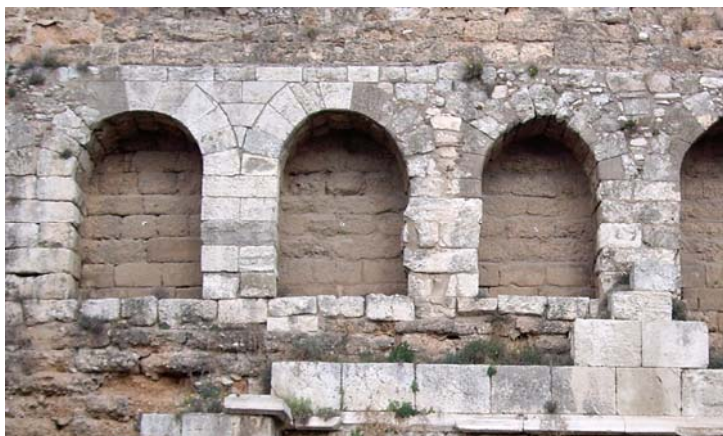
Τη δεκαετία του 1960, στο πλαίσιο των εργασιών αποκατάστασης του Ωδείου Ηρώδου του Αττικού, έγιναν στερεωτικές εργασίες στα 16 Δυτικά τόξα (2, 3, 6, 7, 8, 9, 10, 11, 12, 13, 14, 15) που δεν έλαβαν υπ' όψη την μορφή που είχε ο Βόρειος τοίχος, με αποτέλεσμα τα νέα συμπληρώματα που τοποθετήθηκαν στις προσόψεις να εξαναγκάσουν την αρχική πολυγωνικού χαρακτήρα κατασκευή να μετατραπεί σε μεταγενέστερου τύπου τόξο με κυρτό εσωράχιο. Επιπλέον τοποθετήθηκαν συμπληρώματα στις προσόψεις των τόξων με κυρτά χαρακτηριστικά που δεν ακολουθούσαν την ευθύγραμμη μορφή των αρμών και διαμορφώθηκε στο εσωράχιο των τόξων καμπύλη είτε με λάξευση των αρχαίων απολήξεων των θολιτών είτε με την προσθήκη κονιάματος.

Εικόνα 8: Τα αποκατεστημένα από τη δεκαετία του '60 δυτικά τόξα του βόρειου τοίχου.

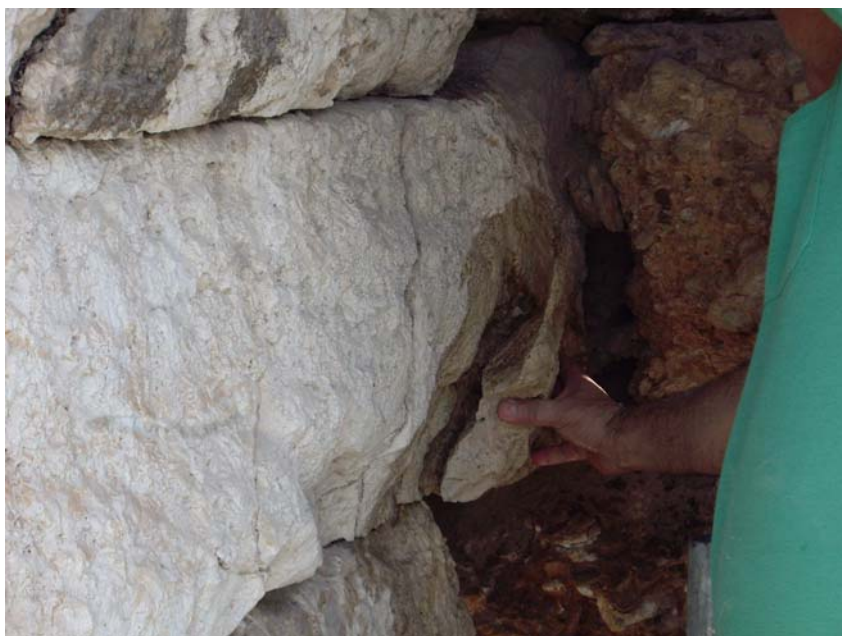
Ο τοίχος από κροκαλοπαγείς λίθους δεν παρουσιάζει και αυτός σημαντικές παραμορφώσεις, καθιζήσεις ή μετακινήσεις. Όμως οι λίθοι αυτοί, λόγω της μακρόχρονης έκθεσής τους στις εξωτερικές συνθήκες, έχουν υποστεί διάβρωση και αποσάθρωση με την εμφάνιση έντονων ρηγματώσεων, απώλεια μάζας που προκαλεί ελλιπείς εδράσεις και μείωση των μηχανικών χαρακτηριστικών τους. Αυτό έχει σαν αποτέλεσμα, τμήματά τους να έχουν καταπέσει, ενώ τα εναπομείναντα, υφιστάμενα τις συνεχείς φθορές, βρίσκονται σε οριακή κατάσταση ισορροπίας και κινδυνεύουν και αυτά με άμεση κατάρρευση.

Εικόνα 10: Αποκολλημένο τμήμα στον λιθόπλινθο της γενέτειρας του τόξου..

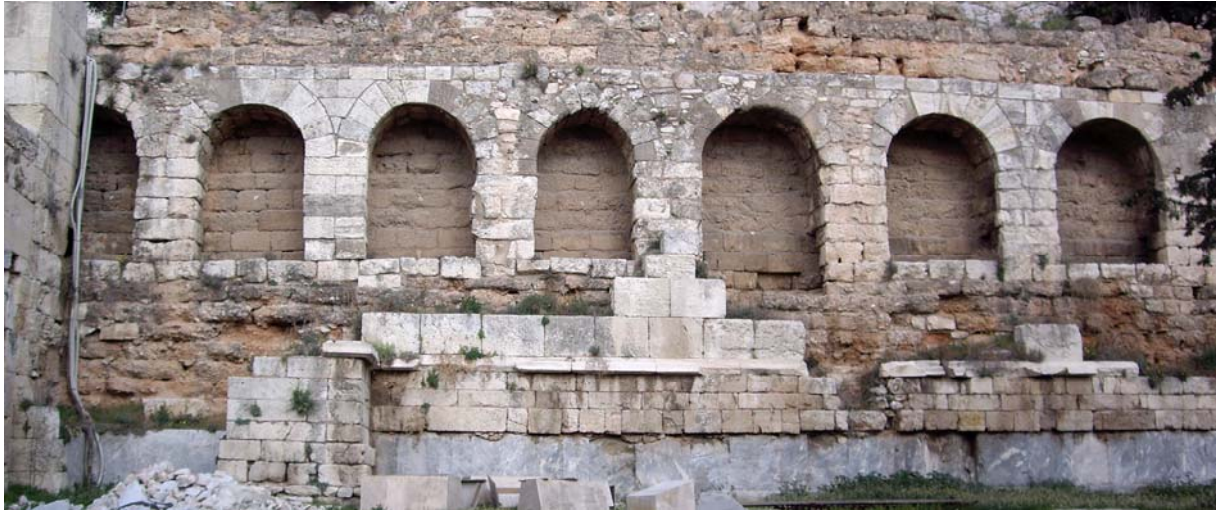
- Το δυτικό τμήμα με 16 τόξα (1-16) στο οποίο έχει αναστηλωθεί ή όψη των τόξων, αφού έγιναν στερεώσεις και συμπληρώσεις με πειραϊκό ακτίτη κατά τον 20^ο αιώνα.

Εικόνα 11: Το αναστηλωμένο από τη δεκαετία του '60, Δυτικό τμήμα του Βόρειου τοίχου.

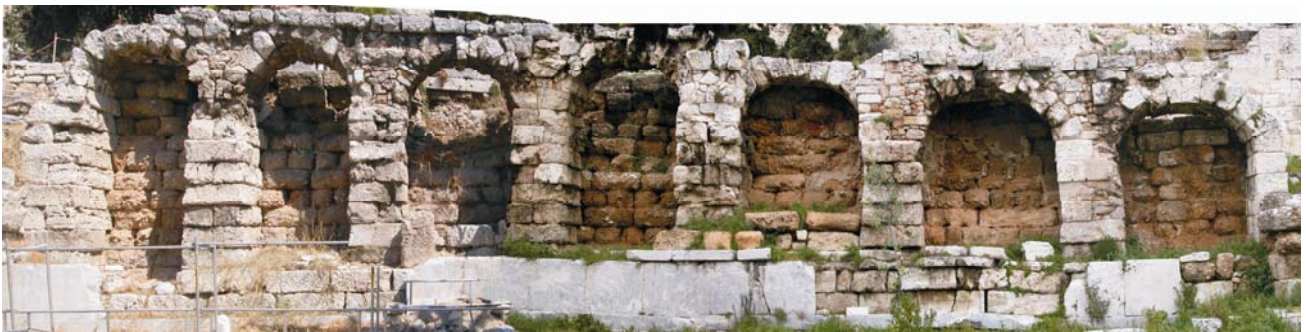
- Τα τόξα 17 έως 22 και 33 έως 35 που έχουν καταπέσει και διατηρούνται μόνο οι πεσσοί τους.
- Το ακραίο ανατολικό τμήμα (τόξα 36-42), το οποίο παρουσίαζε επίσης μεγάλα προβλήματα ευστάθειας και ετοιμορροπίες και σήμερα έχει στερεωθεί.

Εικόνα 12: Το ακραίο ανατολικό τμήμα του Βόρειου τοίχου, πριν από τη στερέωση και αποκατάστασή του.

Στο πλαίσιο της μελέτης στερέωσης και αποκατάστασης του ανατολικού άκρου του βόρειου τοίχου της Στοάς, έγιναν εργασίες σωστικής στερέωσης των επτά ακραίων ανατολικών τόξων (T36 - T42) τα οποία παρουσίαζαν ετοιμορροπίες.

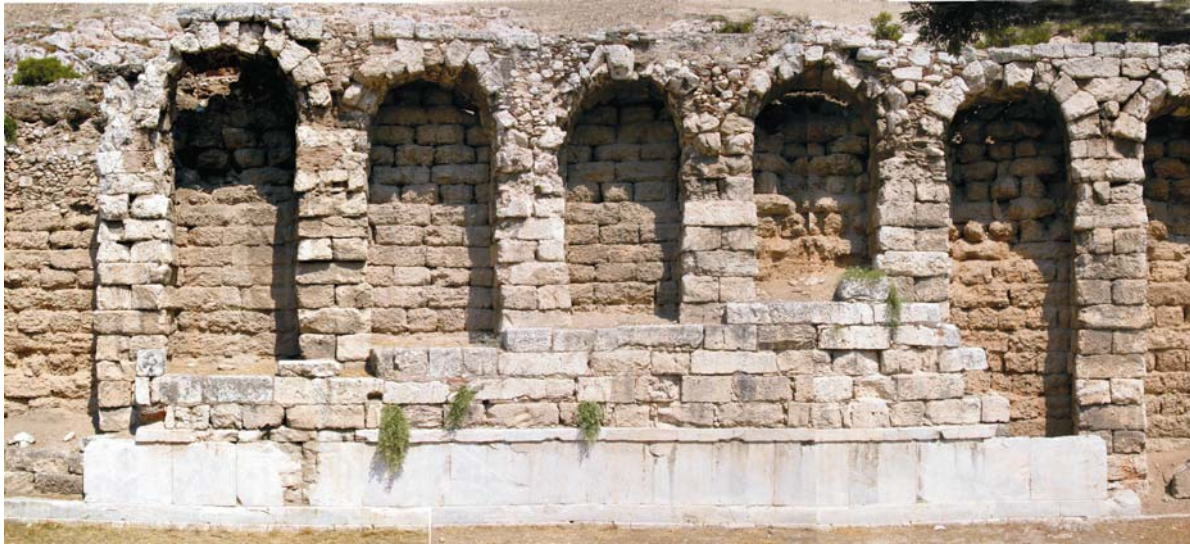
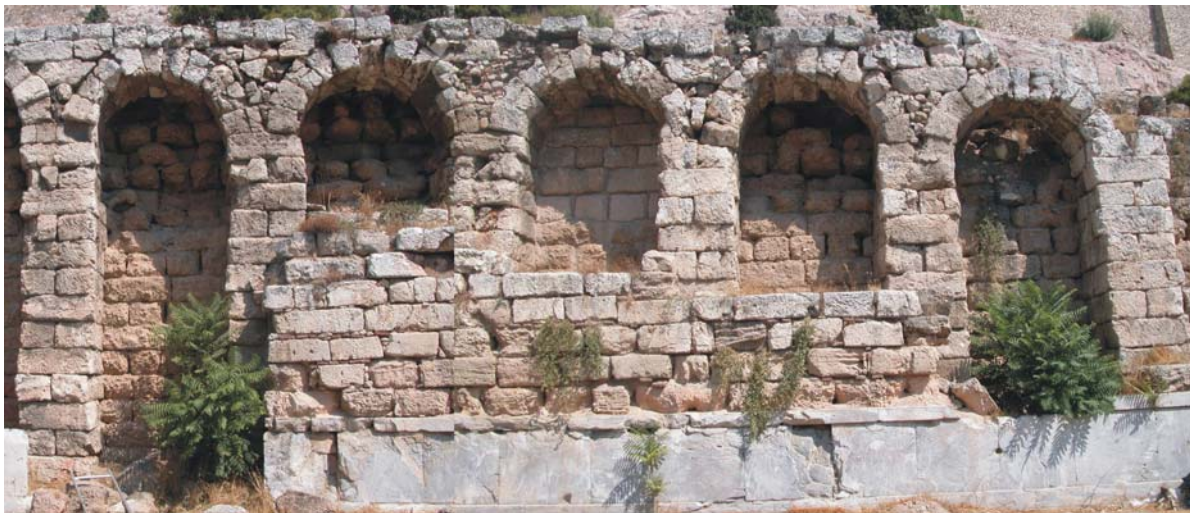
Εικόνες 13-14: Τα σωζόμενα μεσαία τόξα του Βόρειου τοίχου (T23-T32)

- Το μεσαίο τμήμα αποτελούμενο από 10 τόξα (23-32) είναι το μοναδικό στο οποίο η τοξοστοιχία διατηρεί σε μεγάλο βαθμό τα αυθεντικά της χαρακτηριστικά. Τα τόξα αυτά, παρουσιάζουν μεγάλη επικινδυνότητα και αποτελούν ενότητα, αφού τα πλησιέστερα δυτικά και ανατολικά τους τόξα έχουν καταπέσει με αποτέλεσμα την διακοπή της συνέχειας της τοξοστοιχίας.

Στα τόξα 23-32 τα σωζόμενα τμήματα των πεσσών και των τόξων από πειραϊκό ακτίτη παρουσιάζουν απομειώσεις της μάζας των δομικών στοιχείων, ρηγματώσεις και διαβρώσεις. Ιδιαίτερα το εσωράχιο των θολιτών, παρουσιάζει σημαντικές ρηγματώσεις

σε μεγάλη έκταση, με κίνδυνο άμεσης κατάπτωσης τμημάτων που δημιουργούν κινδύνους για την γενικότερη ευστάθεια των τόξων. Λόγω των προβλημάτων ευστάθειας, που ήσαν γνωστά από τις παλαιότερες εποχές, τον περασμένο αιώνα έγιναν επιμέρους εργασίες στερέωσης και αποκατάστασης.

Θα γίνουν εργασίες σωστικής στερέωσης των σωζόμενων μεσαιών τόξων τα οποία παρουσιάζουν ετοιμορροπίες. Οι εργασίες περιλαμβάνουν συγκολλήσεις θραυσμένων τεμαχίων των θολιτών των τόξων και των λιθοπλίνθων των πεσσών. Στα ελλείποντα ή θρυμματισμένα τμήματα, θα γίνει αποκατάσταση της δομικής συνέχειας τους, με την τοποθέτηση συμπληρωμάτων από νέο πειραϊκό ακτίτη.

Για την κατασκευή των συμπληρωμάτων και την εξασφάλιση της συναρμογής τους με τις επιφάνειες θραύσης των θολιτών, θα ληφθούν γύψινα εκμαγεία και ακολούθως με την χρήση πονταδόρου, θα κατασκευαστούν τα αντίστοιχα συμπληρώματα από νέο πειραϊκό ακτίτη.

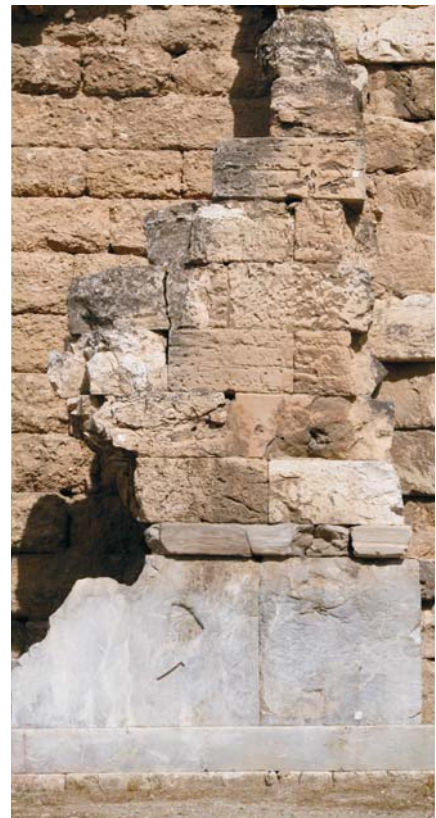
Οι σωζόμενοι Υμήττιοι ορθοστάτες παρουσιάζουν έντονες ρηγματώσεις, φθορές και απολεπίσεις, ενώ σε αρκετούς λείπουν σημαντικά τμήματα. Παρόμοια προβλήματα παρουσιάζονται και στις σωζόμενες στέψεις των ορθοστατών. Στο ανατολικό άκρο, στη θέση των τόξων 40 -41 στην περιοχή της βάσης παρουσιάζεται παραμόρφωση (ανύψωση) που οφείλεται στις ρίζες ενός δέντρου που παλαιότερα είχε φυτρώσει στη θέση αυτή.

Εικόνα 15: Το καλύτερα σωζόμενο τμήμα της τοιχοποιίας από αιγινήτη λίθο περίπου στο μέσο του βόρειου τοίχου.

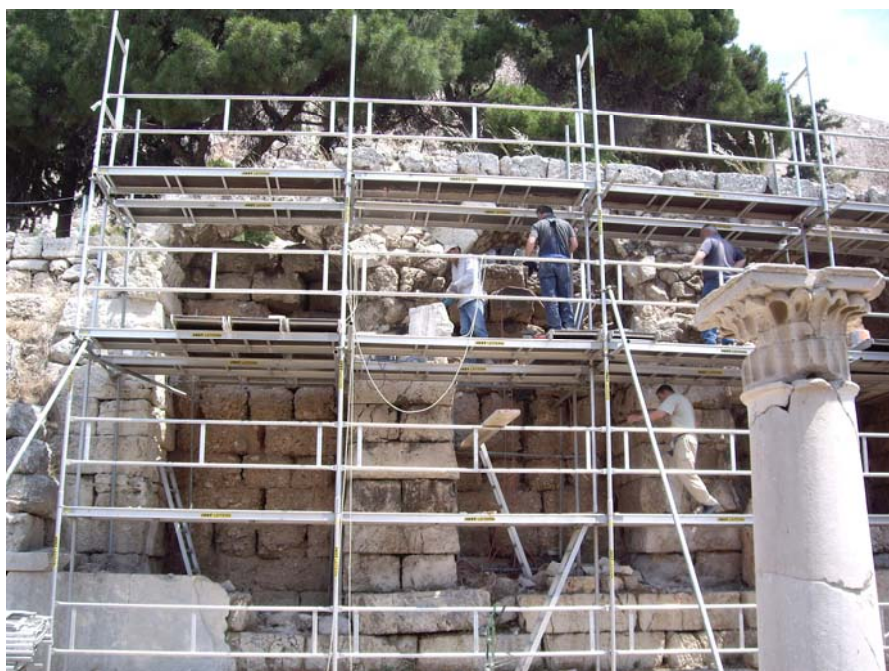
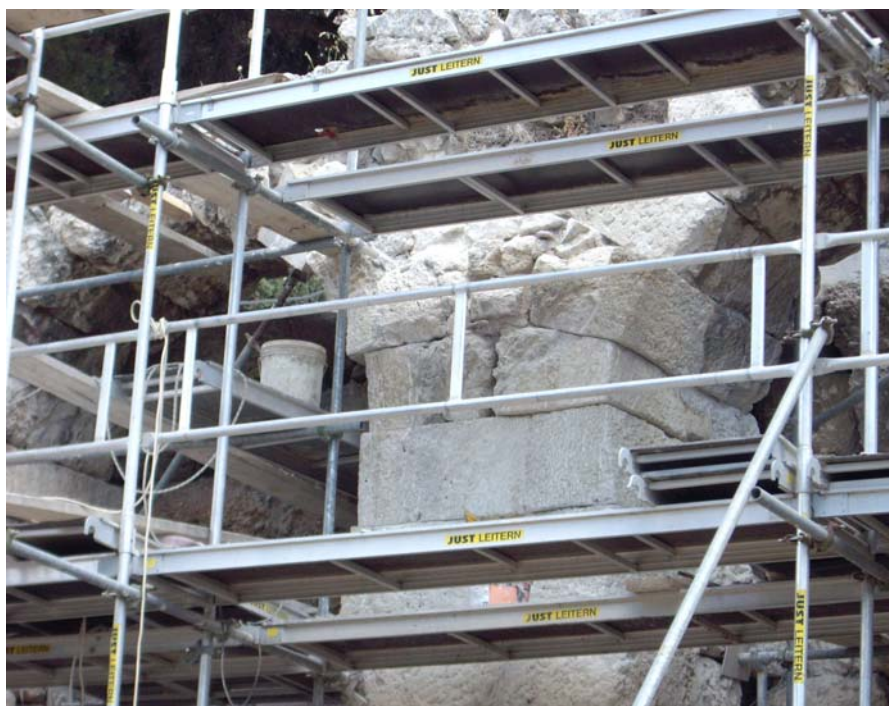
Εικόνες 19-20:
Εργασίες στερέωσης
και αποκατάστασης
στα ακραία ανατολικά
τόξα του βόρειου
τοιχίου .

Στην πρόσοψη κάθε θολίτη και στο εσωράχιο των τόξων που παρουσίαζε ρηγματώσεις έγινε συγκόλληση των θραυσμένων τεμαχίων με την εφαρμογή ενέματος με βάση το λευκό τσιμέντο. Στις περιοχές όπου τα θραυσμένα τεμάχια παρουσίαζαν δυσμενή θέση στο χώρο και κινδύνευαν να καταπέσουν, τοποθετήθηκαν επιπρόσθετα βλήτρα από ανοξείδωτο μέταλλο. Για την αποκατάσταση της συνέχειας των τόξων τοποθετήθηκαν και ενσωματώθηκαν συμπληρώματα από νέο πειραϊκό ακτίτη. Για την κατασκευή των συμπληρωμάτων και την εξασφάλιση της συναρμογής τους με τις επιφάνειες θραύσης των θολιτών, λήφθηκαν γύψινα εκμαγεία και ακολούθως με την χρήση πονταδόρου, κατασκευάστηκαν τα αντίστοιχα συμπληρώματα από νέο πειραϊκό ακτίτη. Τα νέα αυτά συμπληρώματα, ενσωματώθηκαν με το αρχαίο υλικό με την εφαρμογή ενεμάτων συγκόλλησης και την τοποθέτηση βλήτρων ανοξείδωτου μετάλλου.

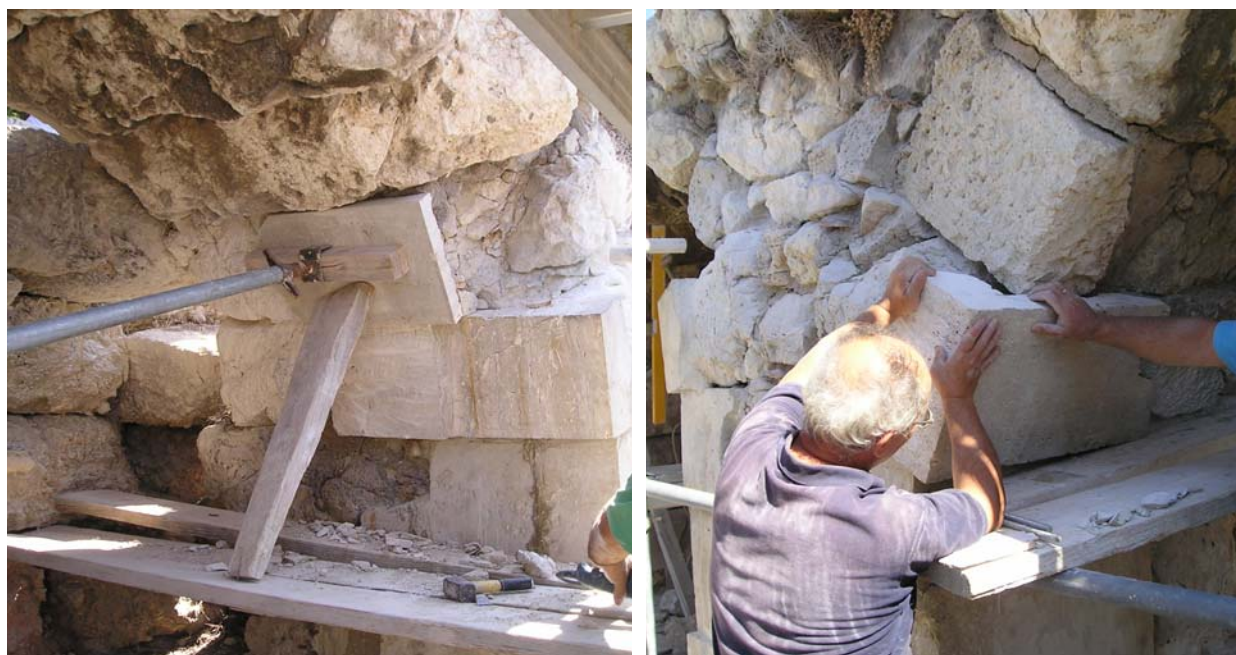
Εικόνες 21-22: Κατασκευή συμπληρωμάτων στους θολίτες των ακραίων ανατολικών τόξων του βόρειου τοίχου.

Στους λιθοπλίνθους των πεσσών των τόξων, όπου παρουσιάζονταν αντίστοιχα προβλήματα, έγιναν συγκολλήσεις των θραυσμένων τεμαχίων και τοποθέτηση βλήτρων από ανοξείδωτο μέταλλο.

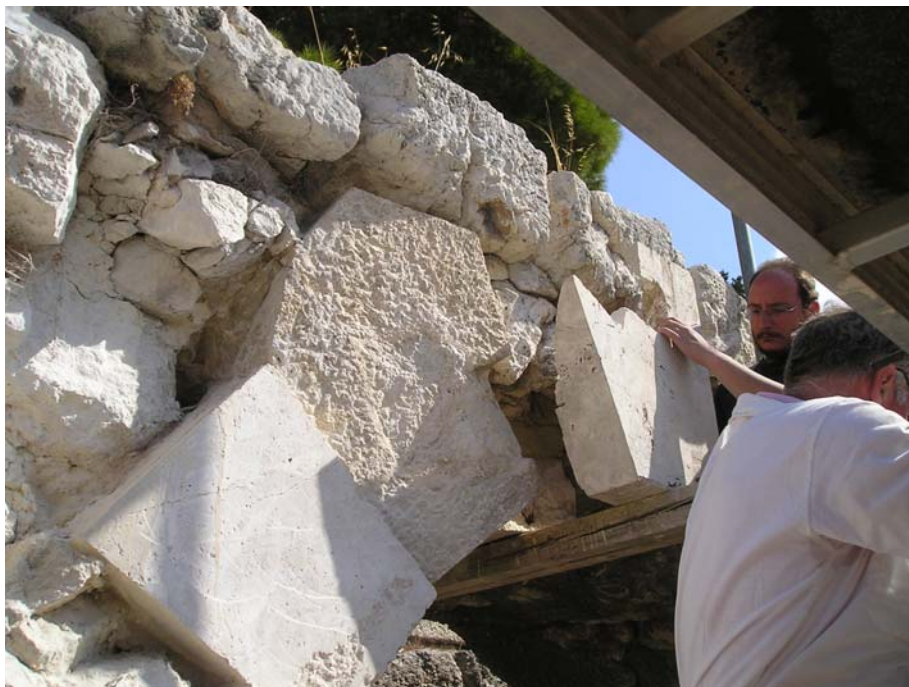
Εικόνα 23:
Τοποθέτηση
συμπληρωμάτων
στους θολίτες του
τόξου.

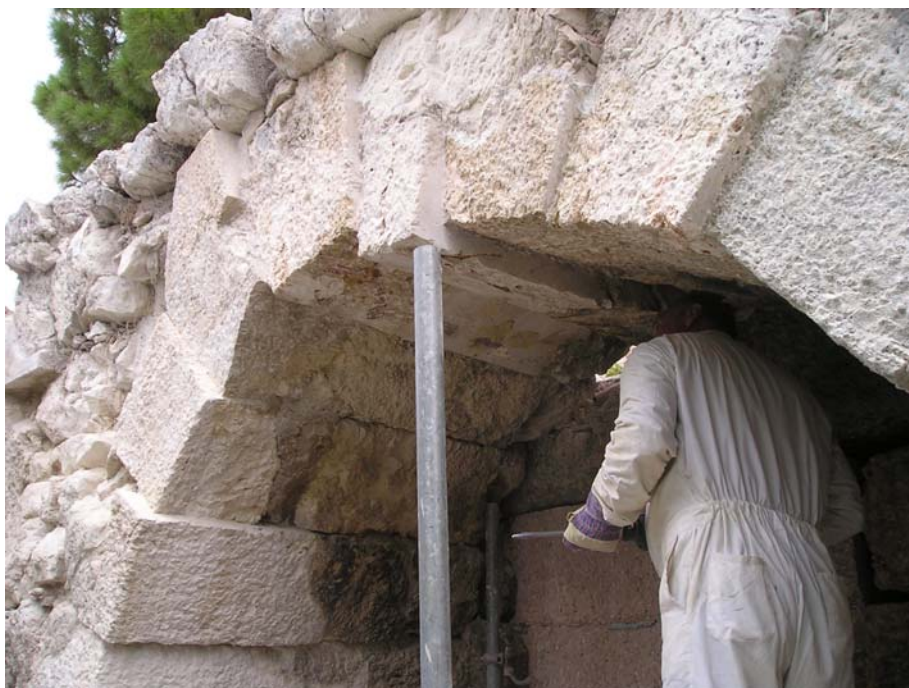
Εικόνα 24:
Το τόξο 38 μετά
τις εργασίες
αποκατάστασής του.
