**ΕΠΙΣΚΕΨΗ ΤΟΥ ΠΡΟΕΔΡΟΥ
ΤΟΥ ΔΙΑΖΩΜΑΤΟΣ κ. ΣΤΑΥΡΟΥ ΜΠΙΕΝΟΥ
ΣΤΟ ΑΡΧΑΙΟ ΘΕΑΤΡΟ ΤΟΥ ΑΡΚΑΔΙΚΟΥ ΟΡΧΟΜΕΝΟΥ**

1^η Δεκεμβρίου 2008

B. ΥΦΙΣΤΑΜΕΝΗ ΚΑΤΑΣΤΑΣΗ – ΠΡΟΒΛΗΜΑΤΑ

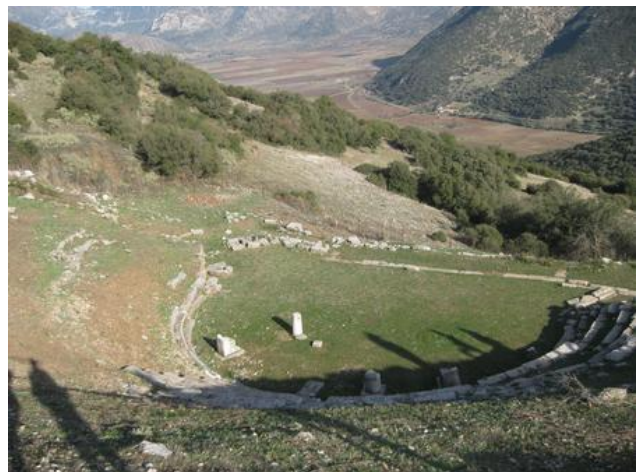
Ανάμεσα στα τέσσερα σωζόμενα αρχαία θέατρα της Αρκαδίας αυτό του Ορχομενού έχει την καλύτερη θέα. Διαμορφωμένο στην πλαγιά του λόφου της ακρόπολης της αρχαίας πόλης προσφέρει μία πανοραμική άποψη της εύφορης πεδιάδας του Ορχομενού και της Κανδήλας που απλώνονται βόρεια και νότια του μνημείου.

Άποψη του θεάτρου με την υπέροχη θέα του

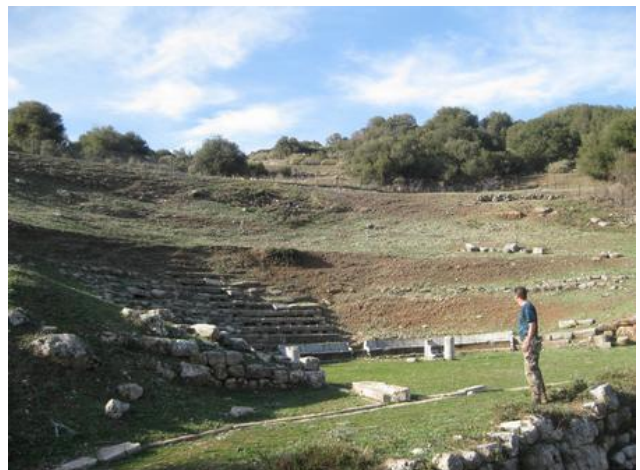
Άποψη του κοίλου

Ισχυροί αναλημματικοί τοίχοι από λευκό ασβεστόλιθο, κατασκευασμένοι κατά το ακανόνιστο πολυγωνικό σύστημα τοιχοποιίας, ορίζουν το βόρειο και το νότιο πέρασ του τμήματος του Θεάτρου που προοριζόταν για τους θεατές. Πάντως, η ακριβής περιφέρεια του κοίλου δεν έχει προς το παρόν εντοπιστεί. Με βάση τα μέχρι στιγμής δεδομένα το Θέατρο του Ορχομενού υπολογίζεται ότι διέθετε πάνω από 40 σειρές εδωλίων και ότι η χωρητικότητά του υπερέβαινε τους 4.000 θεατές. Ίχνη διαζώματος δεν έχουν εντοπιστεί αλλά το πιθανότερο είναι ότι υπήρχε τουλάχιστον ένα. Με κλίμακες που ξεκινούν από το ύψος της ορχήστρας, το κοίλο διαιρείται σε πέντε κερκίδες. Σήμερα διατηρούνται μόνο δέκα σειρές εδωλίων από το κατώτερο κεντρικό τμήμα του κοίλου και τρεις κλίμακες.

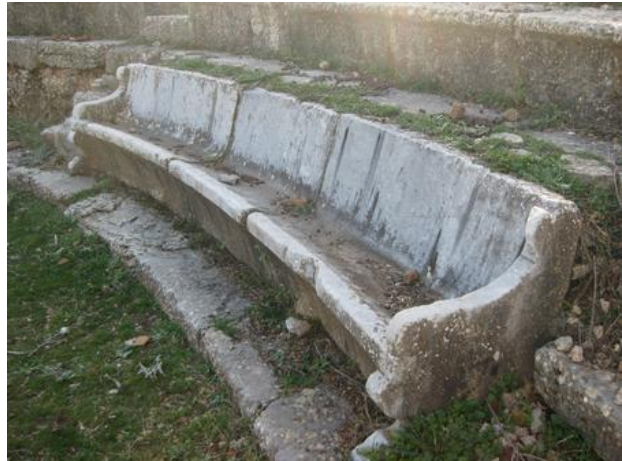
Η προεδρία είναι κατασκευασμένη από λευκό μάρμαρο και αποτελείται από επιβλητικά καθίσματα.

Στην πλάτη δύο καθισμάτων της προεδρίας διατηρείται τμήμα της ακόλουθης επιγραφής: *[ο δείνα] Επιγένεος αγωνοθετήσας Διονύσωι.*

Η εντυπωσιακή προεδρία

Η μορφή των χαρακτήρων την τοποθετούν χρονολογικά στον 4^ο-3^ο αι. π.Χ. Από την επιγραφή μαθαίνουμε ότι τα έδρανα της προεδρίας κατασκευάστηκαν με έξοδα κάποιου (το όνομά του θα ήταν χαραγμένο σε ένα από τα μη σωζόμενα έδρανα), γιου του Επιγένους, ο οποίος είχε διατελέσει αγωνοθέτης, δηλαδή υπεύθυνος αξιωματούχος για την διοργάνωση και διεξαγωγή δραματικών αγώνων προς τιμήν του θεού Διόνυσου

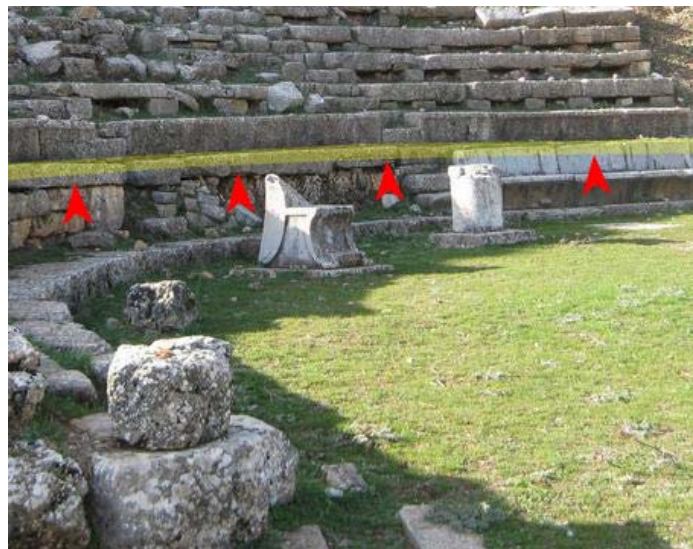
Από επιτόπιες παρατηρήσεις προκύπτει ότι τα εδώλια της δεύτερης σειράς είναι πιο επιμελημένα από αυτά των υπολοίπων σειρών. Τα εδώλια αυτά είναι σύνθετης διατομής, αποτελούνται δηλαδή από το καθαυτό κάθισμα πάνω στο οποίο κάθεται ο θεατής και από την πλάκα του διαδρόμου που λειτουργεί ως υποπόδιο

Τα εδώλια της 2^{ης} σειράς με το υποπόδιο

Στην άνω επιφάνεια του κυρίως καθίσματος δεν υπάρχει η φαρδιά εγκοπή που συναντάται συνήθως κατά μήκος της οπίσθιας παρυφής του. Χαρακτηριστική επίσης είναι η πρόσθια όψη των καθισμάτων. Μία ταινία περιτρέχει την άνω οριζόντια πλευρά όλων των εδωλίων καθώς και τις εξωτερικές κάθετες πλευρές των δύο γωνιακών καθισμάτων της κάθε κερκίδας. Η επιφάνεια του λίθου παραμένει αδρά λαξευμένη και παρουσιάζει ελαφρά κοιλότητα. Εξάλλου ο διάδρομος που σχηματίζεται μεταξύ της πρώτης και της δεύτερης σειράς των εδωλίων εδράζεται σε βάση αποτελούμενη από μικρούς λίθους διαφορετικού μεγέθους και είδους.

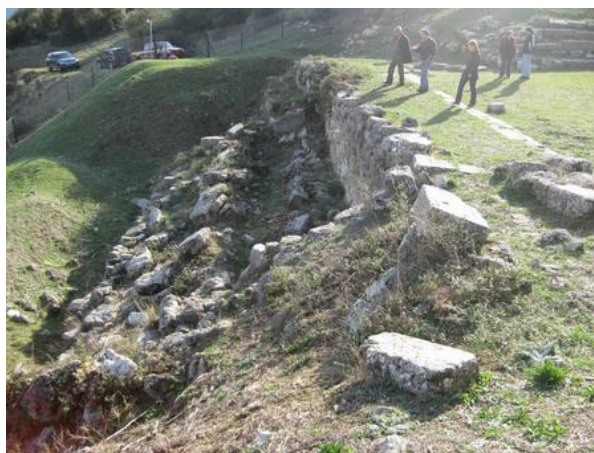
Το συγκρότημα **προσκήνιου-σκηνής** είναι λίθινο. Το προσκήνιο, που καταλαμβάνει και τμήμα της ορχήστρας, αποτελεί μία στοά μήκους 13.35 μ. και πλάτους 3μ. περίπου, της οποίας είναι ορατός μόνο ο στυλοβάτης αποτελούμενος από ασβεστολιθικές πλάκες. Κατά τους Γάλλους ανασκαφείς, έντεκα μαρμάρινες βάσεις κίωνων ήταν αρχικά τοποθετημένες επί του στυλοβάτη σε απόσταση 1.17μ. η μία από την άλλη.

Η σημερινή εικόνα του προσκήνιου και της σκηνής

Ήταν τετράγωνου σχήματος, με μήκος πλευράς 0.32μ. και έφεραν ξύλινους κίονες, που με τη σειρά τους κατά πάσα πιθανότητα στήριζαν ένα ξύλινο λογείο. Από αυτές τις βάσεις σήμερα σώζεται μόνο μία, μετακινημένη μέσα στην ορχήστρα. Η σκηνή κατά τις ανασκαφές αποκαλύφθηκε στο ύψος της θεμελίωσης. Είναι ομοίως κατασκευασμένη από ασβεστόλιθο και αποτελείται από δύο παράλληλους μεταξύ τους ορθογώνιους χώρους, μήκους 13.25μ. και πλάτους 3.10 και 4.20μ. αντίστοιχα.

Λόγω της απότομης κλίσης της πλαγιάς φαίνεται ότι τμήμα του συγκροτήματος της σκηνης λειτουργούσε και ως ανάλημμα.

2. Απομάκρυνση μπάζων παλαιών ανασκαφών κυρίως από την περιοχή της σκηνής.

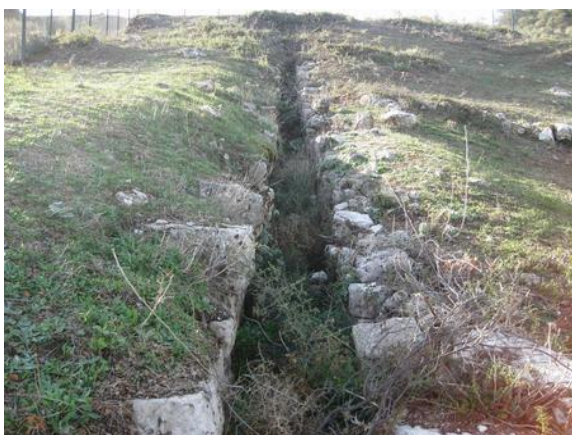
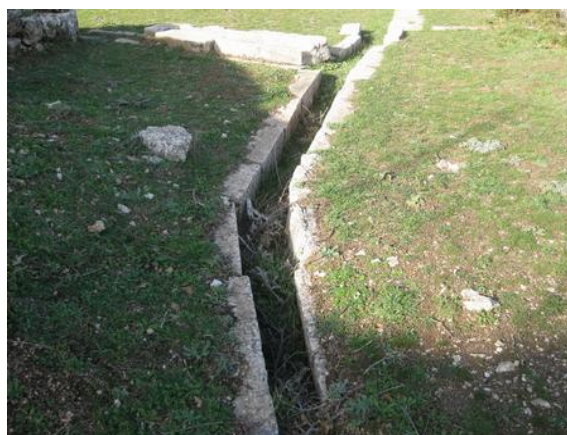
Το θέατρο λόγω της μεγάλης φυσικής κλίσης του εδάφους διαθέτει **σύστημα αποστράγγισης των όμβριων υδάτων**.

Το σύστημα της απορροής των υδάτων

Στο νότιο τμήμα του κοίλου σώζεται ο λίθινος κτιστός αγωγός απορροής όμβριων υδάτων σε συνολικό μήκος 22.7μ. και με πλάτος 1μ., που ακολουθεί την κλίση του εδάφους με κατεύθυνση από δεξιά προς αριστερά. Ξεκινά από ανώτερο σημείο του κοίλου και καταλήγει κοντά στο συγκρότημα σκηνης-προσκηνίου του θεάτρου. Είναι εξολοκλήρου χτιστός από κατεργασμένες ασβεστολιθικές λιθόπλινθους.

Το σύστημα περιελάμβανε επίσης μικρότερους αγωγούς απορροής των υδάτων που είναι επίσης λίθινης κατασκευής. Ένας από αυτούς, πλάτους 0.20μ. περίπου, ακολουθεί πορεία παράλληλη προς το ανατολικό ανάλημμα του κοίλου σε μήκος 7μ. περίπου. Ο οχετός της ορχήστρας δεν έχει προς το παρόν αποκαλυφθεί αλλά ένα μικρό τμήμα του είναι ορατό στο νοτιοανατολικό άκρο του κοίλου. Από αρχαιολογικά στοιχεία προκύπτει ότι το θέατρο ανήκει σε ενιαία κατασκευαστική φάση, η ολοκλήρωση της οποίας χρονολογείται τον 3^ο αι. π.Χ.

3. Σύνταξη μελέτης ηλεκτρομηχανολογικών εγκαταστάσεων. Η μελέτη αυτή αφορά τη βελτίωση ή/και εγκατάσταση δικτύου αποστράγγισης- αποχέτευσης των ομβρίων, δικτύου ύδρευσης και άρδευσης, που σχετίζεται με την πυροπροστασία καθώς και δικτύου ηλεκτροδότησης, που απουσιάζει πλήρως σήμερα από τον αρχαιολογικό χώρο.
