ΩΔΕΙΟ ΤΗΣ ΚΩ

ΒΛΑΧΟΓΙΑΝΝΗ ΑΝΑΣΤΑΣΙΑ, ΒΗΠΓ

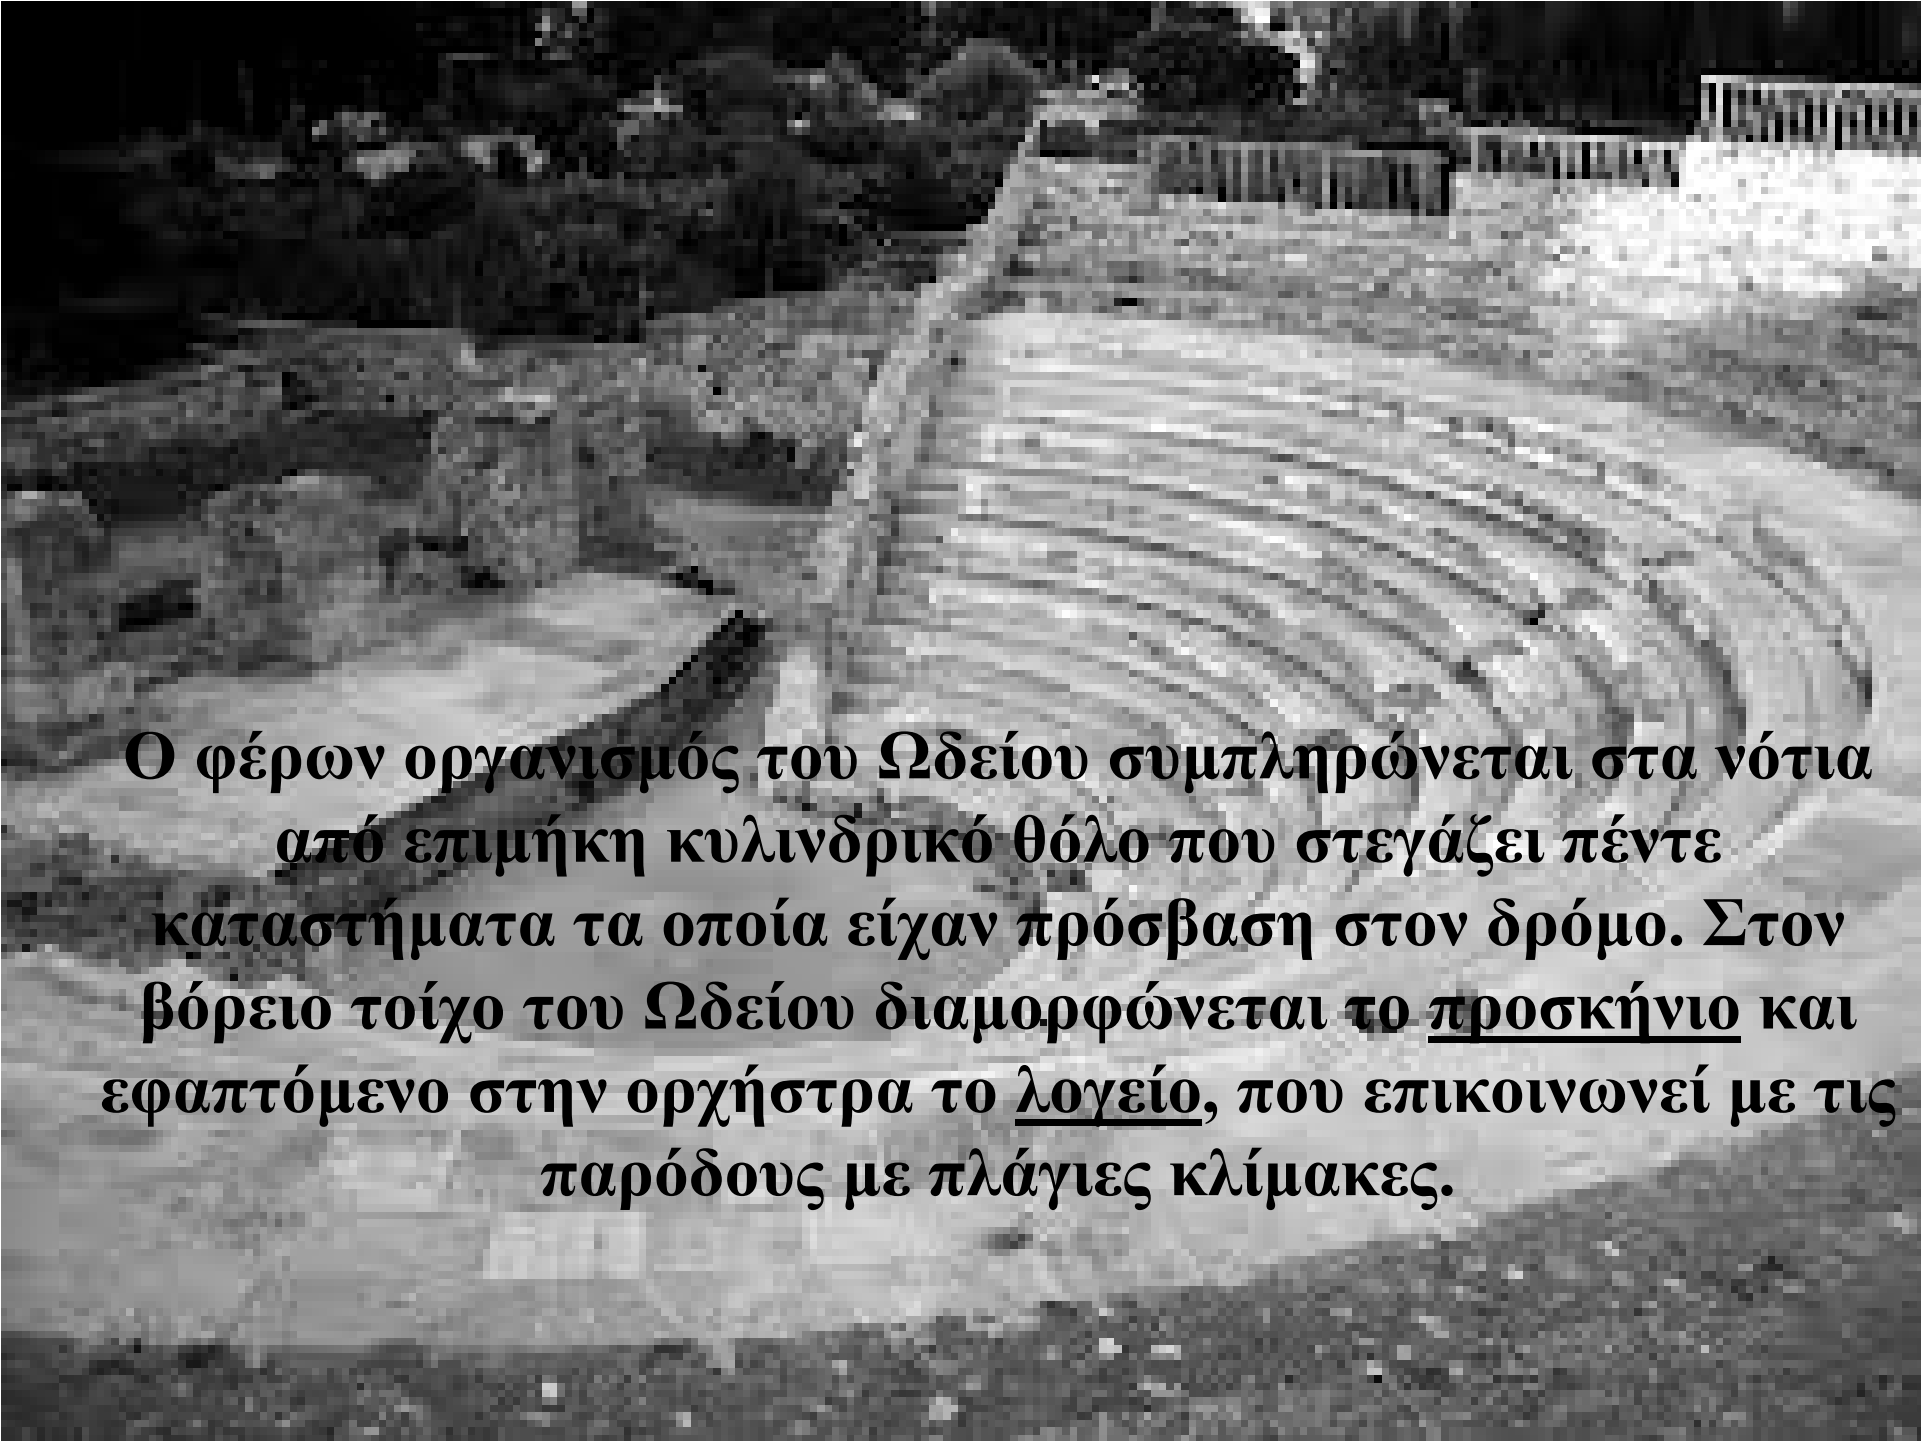
Το κοίλο εδραζόταν σε ισχυρή φέρουσα κατασκευή που αποτελείτο από διασταυρούμενους θόλους σε ακτινική και κυκλική διάταξη. Οι θόλοι ήταν κατασκευασμένοι από χυτό λιθόδεμα και στηρίζονταν με τη σειρά τους σε 26 πεσσούς, διατεταγμένους κυκλικά σε δύο σειρές.

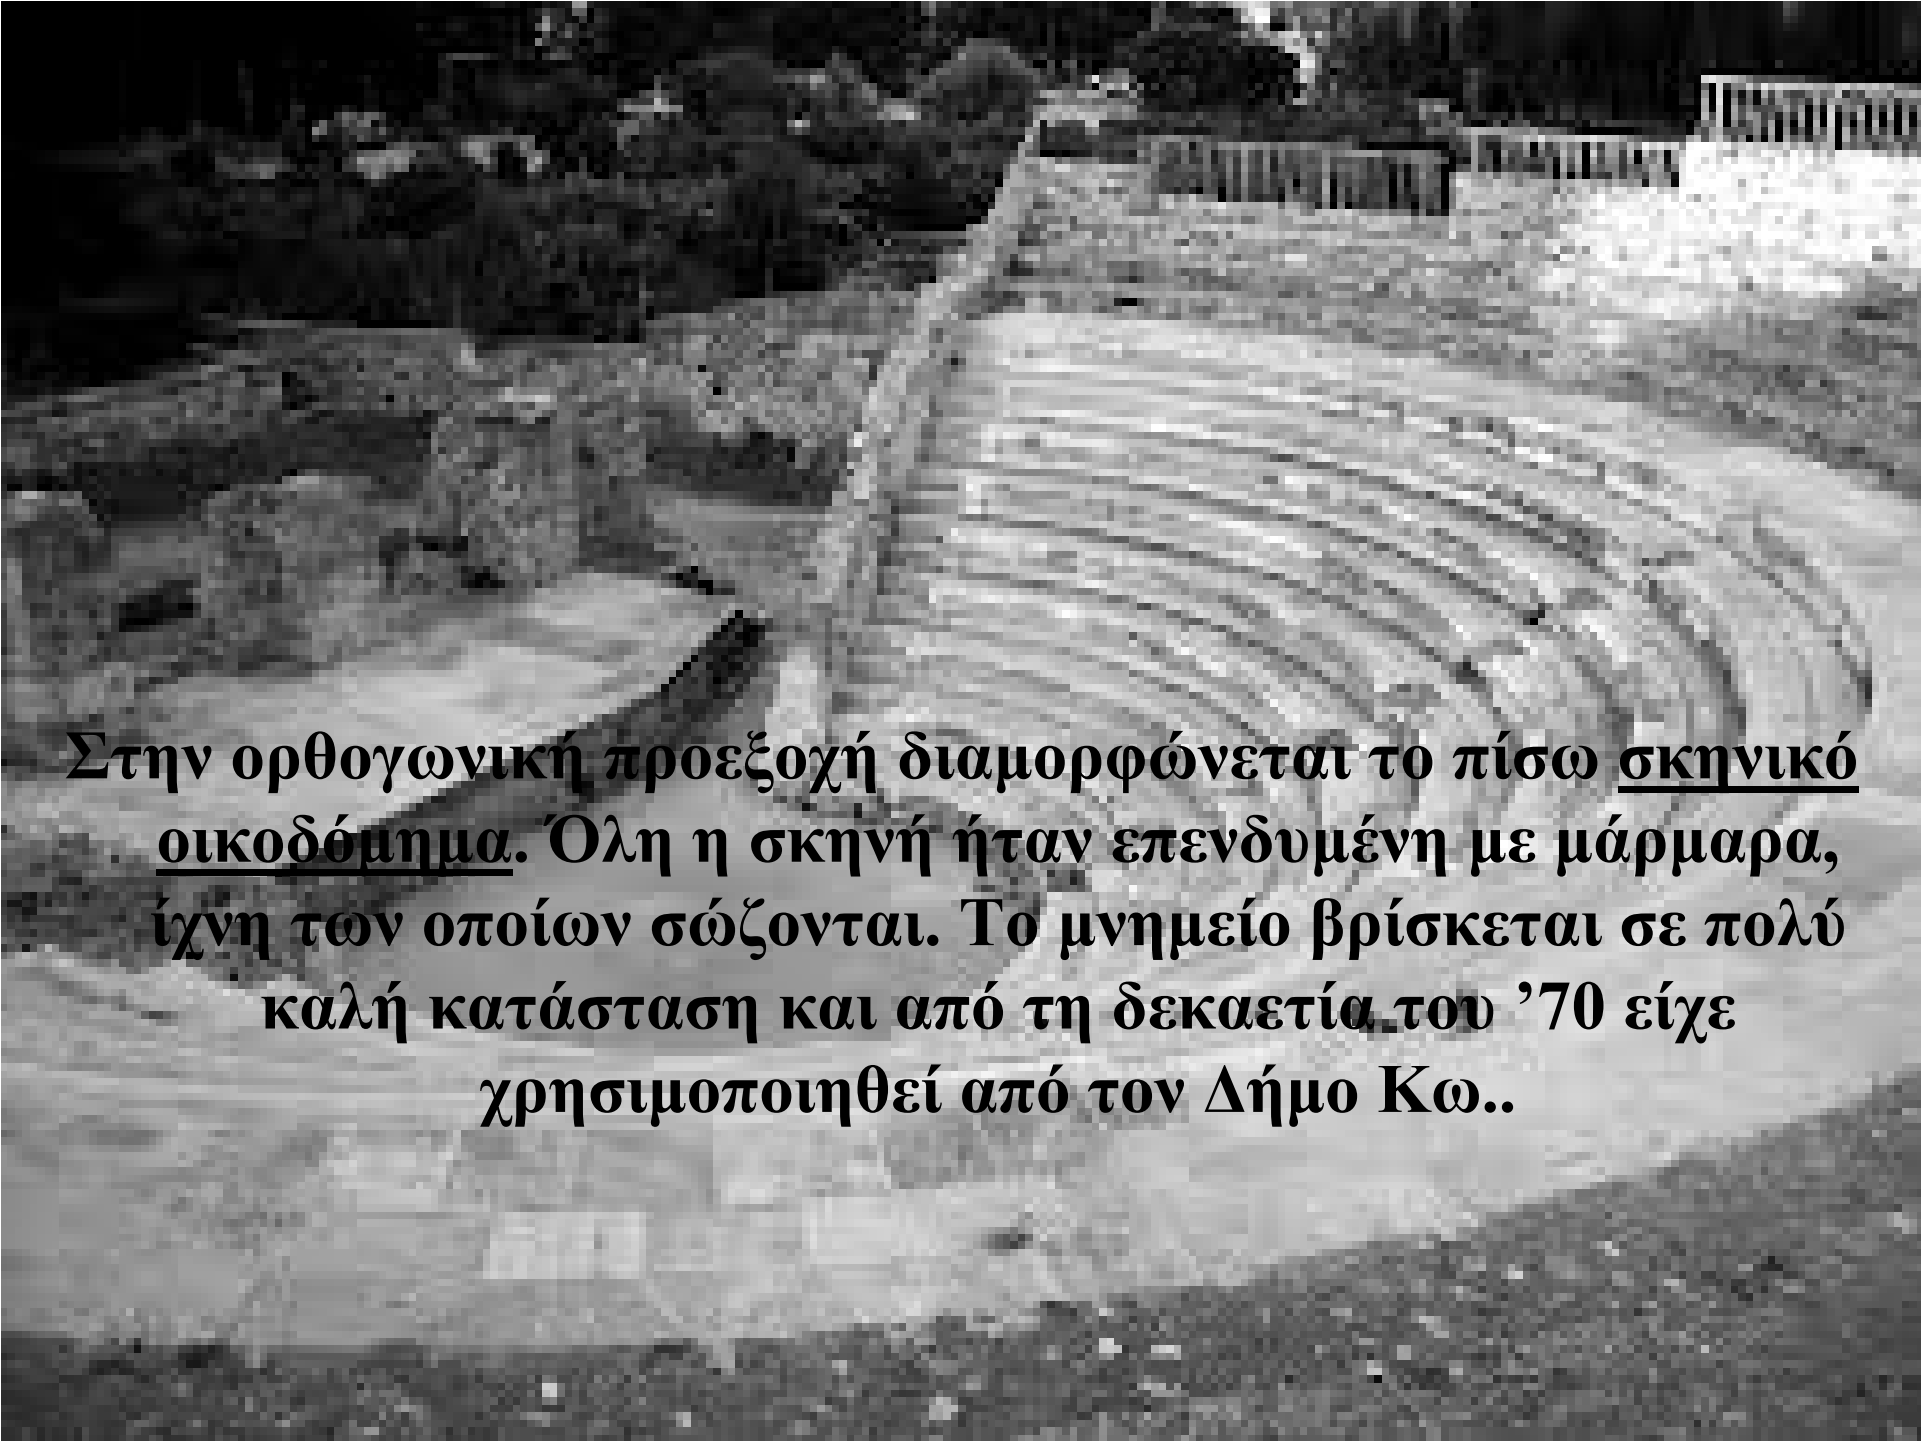
Ο φέρων οργανισμός του Ωδείου συμπληρώνεται στα νότια από επιμήκη κυλινδρικό θόλο που στεγάζει πέντε καταστήματα τα οποία είχαν πρόσβαση στον δρόμο. Στον βόρειο τοίχο του Ωδείου διαμορφώνεται το προσκήνιο και εφραπτόμενο στην ορχήστρα το λογείο, που επικοινωνεί με τις παρόδους με πλάγιες κλίμακες.
