ΥΠΟΥΡΓΕΙΟ ΠΟΛΙΤΙΣΜΟΥ ΚΑΙ ΑΘΛΗΤΙΣΜΟΥ
ΕΦΟΡΕΙΑ ΑΡΧΑΙΟΤΗΤΩΝ ΠΡΕΒΕΖΑΣ

ΘΕΑΤΡΟ ΑΡΧΑΙΑΣ ΚΑΣΣΩΠΗΣ ΧΟΡΗΓΙΚΟΣ ΦΑΚΕΛΟΣ

ΠΡΕΒΕΖΑ / ΔΕΚΕΜΒΡΙΟΣ 2014

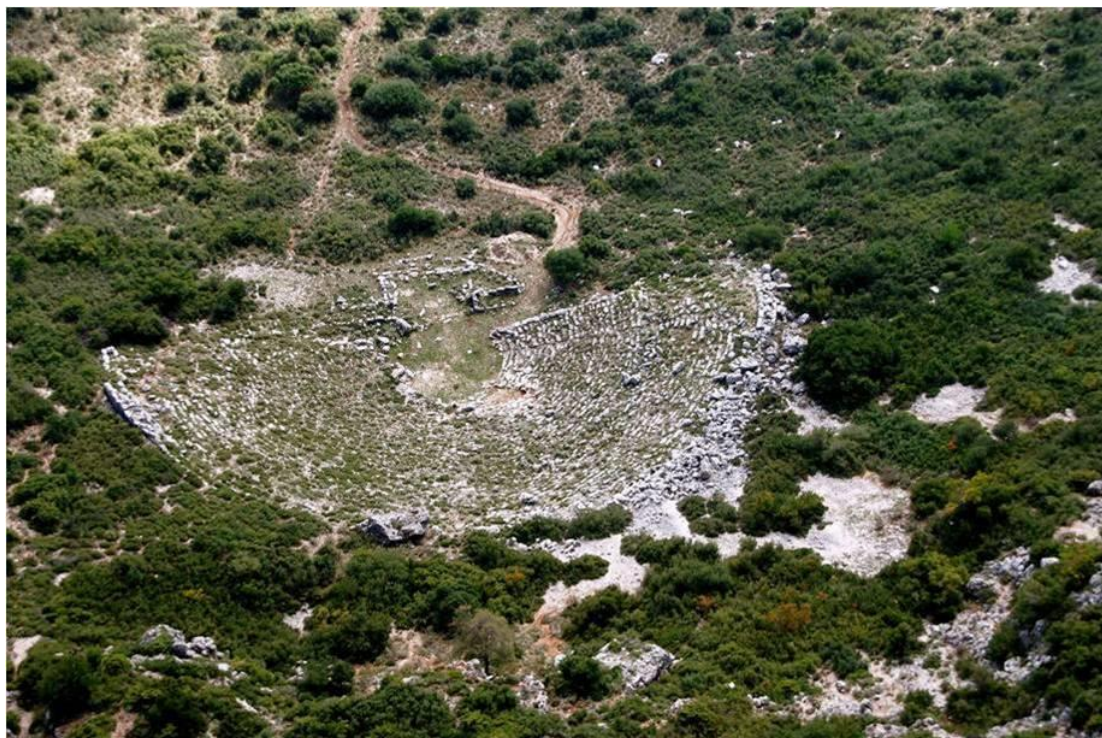
5. Αεροφωτογραφία του μεγάλου θεάτρου Κασσώπης πριν τις εργασίες αποψιλώσεων. (πηγή: <http://www.archaiologia.gr/blog/publishiq>)

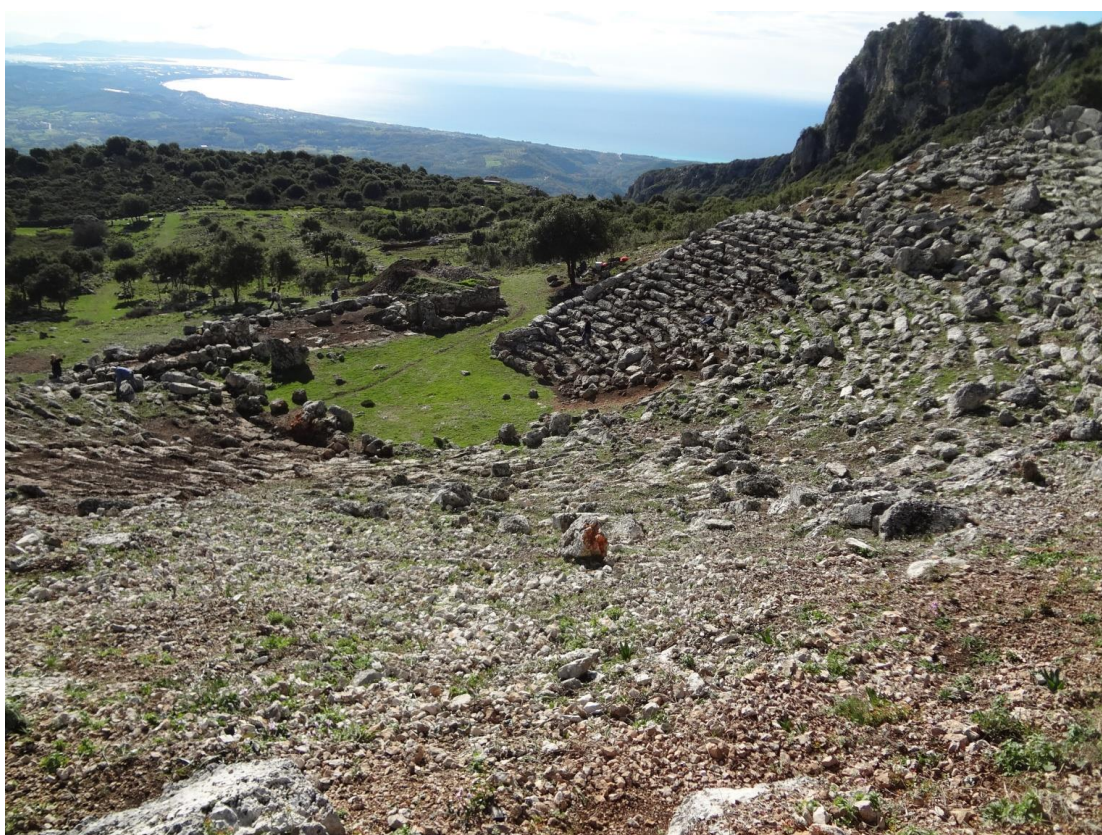
6. Πανοραμική άποψη του θεάτρου από Β-Α κατά τις εργασίες αποψιλώσεων. (λήψη: *Διάζωμα/2012*)

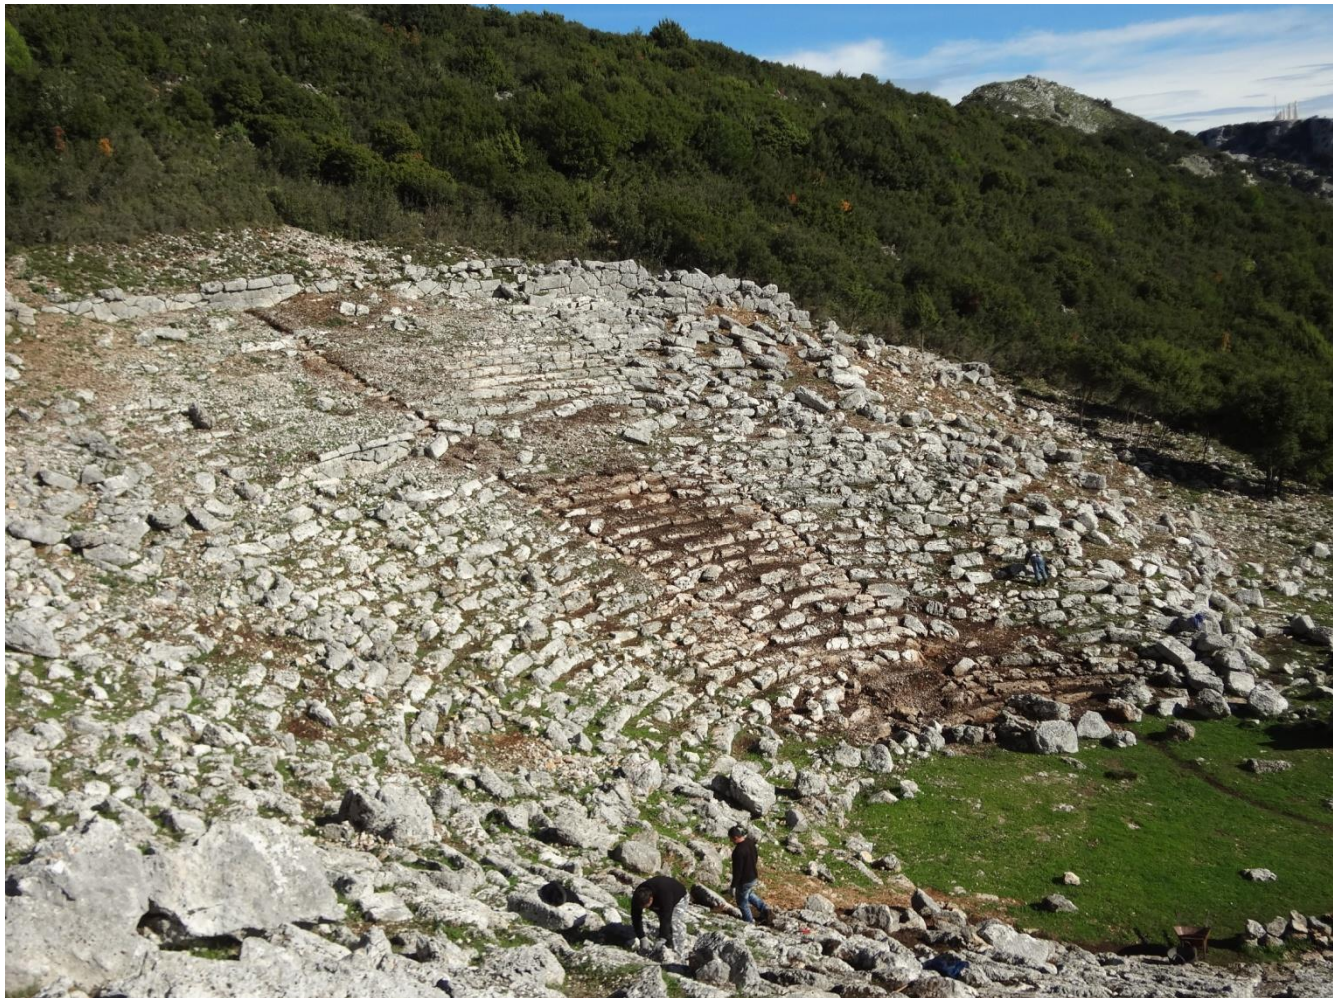
7. Αποκάλυψη χαράξεων και διατηρούμενων εδωλίων κατά τις εργασίες αποψιλώσεων. (λήψη: Διάζωμα/2012)

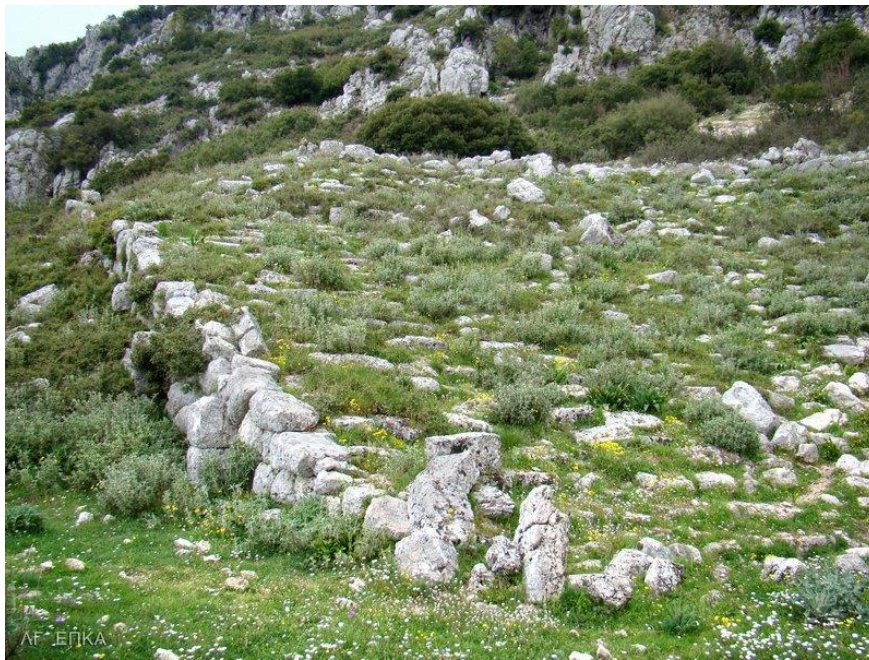
8. Γενική άποψη του δυτικού αναλημματικού τοίχου του κοίλου πριν τις εργασίες αποψιλώσεων.(πηγή: www.diazoma.gr)

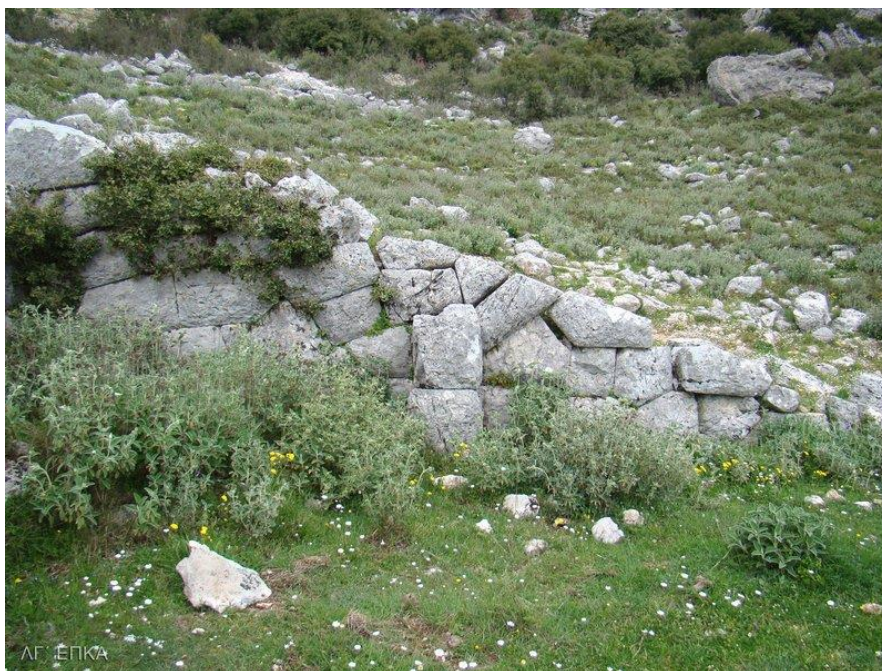
9. Λεπτομέρεια του δυτικού αναλημματικού τοίχου του κοίλου πριν τις εργασίες αποψιλώσεων.(πηγή: www.diazoma.gr)

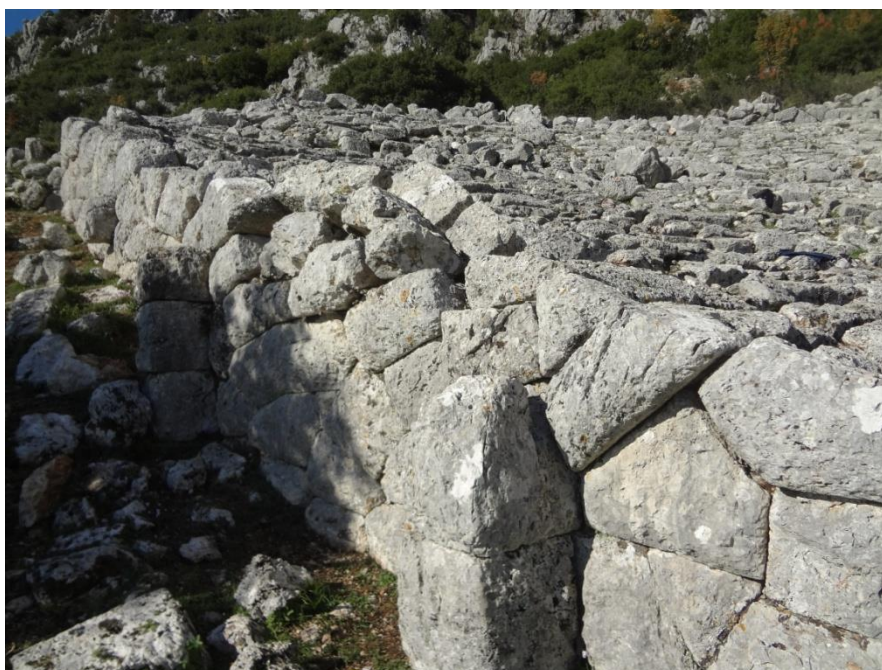
10. Λεπτομέρεια του δυτικού αναλημματικού τοίχου του κοίλου μετά τις εργασίες αποψιλώσεων.
(λήψη: Διάζωμα/2012)

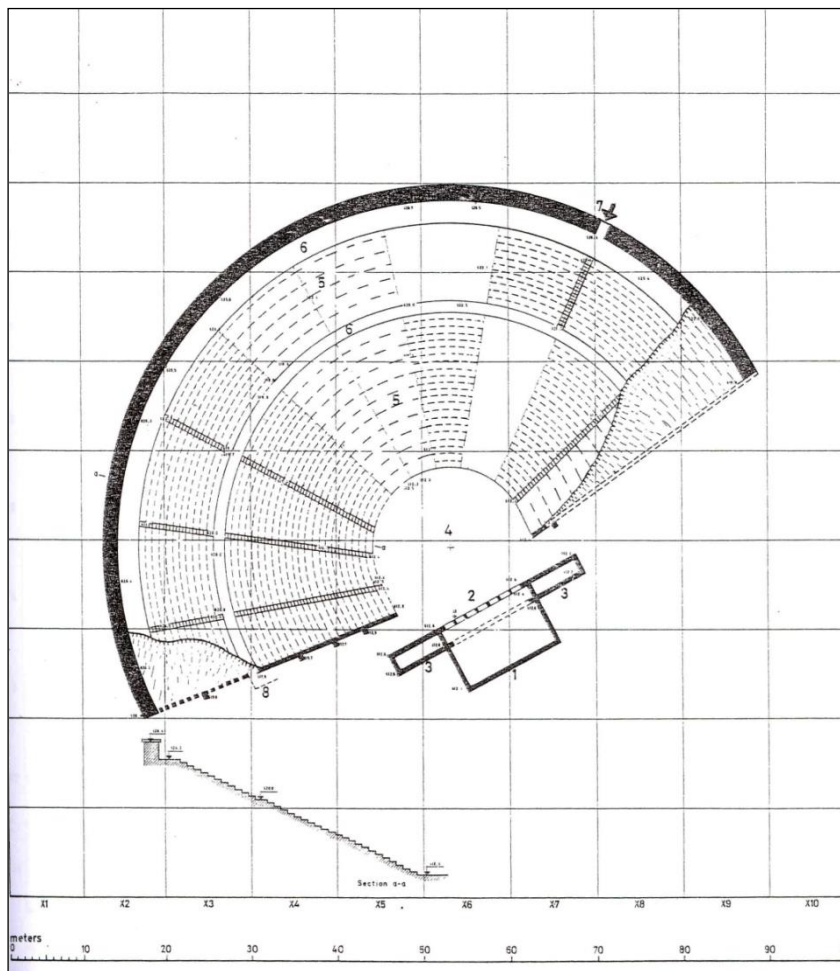
Η ορχήστρα του θεάτρου με διάμετρο περίπου 16 μ. δεν είναι πλήρης κύκλος αλλά τμήμα τόξου μεγαλύτερου του ημικυκλίου, που τέμνεται από το σκηνικό οικοδόμημα. Έχει δάπεδο χωμάτινο, όπως τα περισσότερα ελληνικά θέατρα και διασώζει περιμετρικό αγωγό αποροής ομβρίων με καλυπτήριες λίθινες πλάκες, μεγάλο τμήμα του οποίου αποκαλύφθηκε κατά τις πρόσφατες εργασίες καθαρισμού που πραγματοποιηθήκαν από την αρμόδια Εφορεία Αρχαιοτήτων.

Το σκηνικό οικοδόμημα διασώζει επίσης την τριμερή του διάταξη με κεντρικό κτήριο σκηνής και εκατέρωθεν παρασκήνια. Το κτήριο με συνολικό μήκος πρόσοψης περίπου 26,50 μ. φέρει έμπροσθεν της σκηνής διαμόρφωση προσκηνίου. Κατά χώραν διατηρείται ο στυλοβάτης με τα ίχνη των θέσεων έξι κίωνων, όπου αναρτώνταν τα σκηνικά των παραστάσεων. Ένθεν και ένθεν του προσκηνίου αναγνωρίζονται υποδομές κεκλιμένων επιπέδων, πιθανόν ράμπες ή κλίμακες, όπως συναντάται και σε άλλα ελληνιστικά θέατρα.

11. Σχεδιαστική απόδοση του Θεάτρου Κασσώπης από τον Σ. Δάκαρη. (Σ. Δάκαρης, 1971)

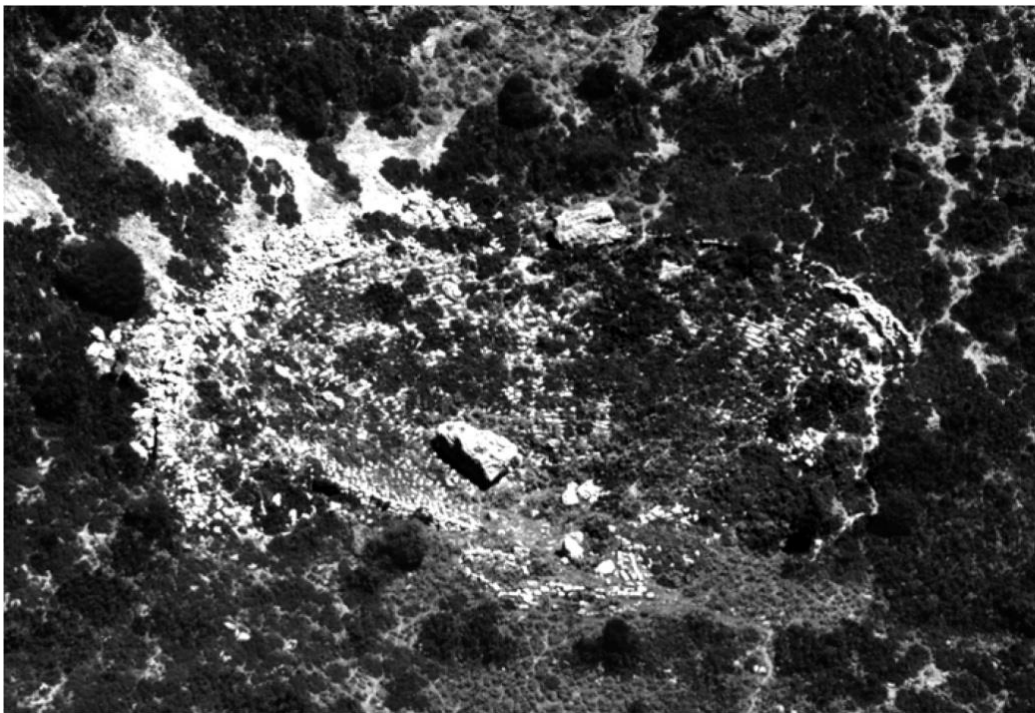
Το θέατρο της Κασσώπης χαρακτηρίζεται από προβλήματα παθολογίας που σχετίζονται με τα έντονα γεωλογικά φαινόμενα που παρουσιάζει ο ορεινός όγκος του Ζαλόγγου στην περιοχή οικοδόμησης της πόλης, και τα οποία εν πολλοίς καθορίζονται από την παθογένεια του βραχώδους υποστρώματος της περιοχής. Ειδικότερα, τα τελευταία εκφράζονται με ερπυσμό του εδάφους και συχνή κατάπτωση τμημάτων του υπερκείμενου βράχου του θεατρικού οικοδομήματος.

12. Αεροφωτογραφία του Θεάτρου Κασσώπης με τις καταπεσμένες βραχώμαζες στο εσωτερικό του πριν την απομάκρυνσή τους. (N. Καραμπέλας, 2008)

Όπως καταγράφηκε πιο πάνω το θέατρο της Κασσώπης ταλαιπωρείται από φαινόμενα ερπυσμού και συχνών βραχοπτώσεων. Η αναγκαιότητα λοιπόν μιας μελέτης που θα καταγράψει το μέγεθος του προβλήματος και θα προτείνει λύσεις ανάλυσης του κρίνεται απαραίτητη και κρίσιμη. Με την εκπόνησή της θα έχει ολοκληρωθεί σημαντικό τμήμα της οριζόμενης σύμφωνα με τις διεθνείς συμβάσεις αποκατάστασης, ως «Προληπτική Προστασία».

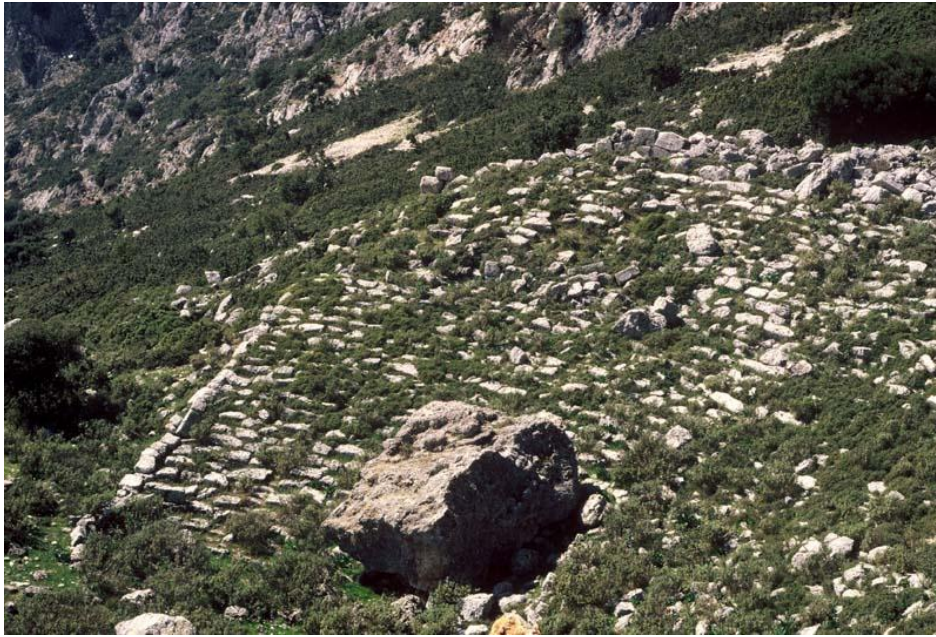
13. Άποψη του ανατολικού τμήματος του κοίλου με τμήμα καταπεσμένου βράχου που προκάλεσε πολλές αλλοιώσεις, πριν την απομάκρυνσή του. (πηγή: <http://www.theatrum.de/1163.html>)

Στο κοίλο παρατηρείται έντονη μετακίνηση των εδωλίων, που ακολουθεί την κατωφέρεια του εδάφους προς την ορχήστρα, με μείωση της έντασης του φαινομένου όσο κανείς προσεγγίζει τον δυτικό αναλημματικό. Εμφανή είναι και τα ίχνη από την φθορά που προξένησαν οι κατά καιρούς καταπτώσεις βράχων.

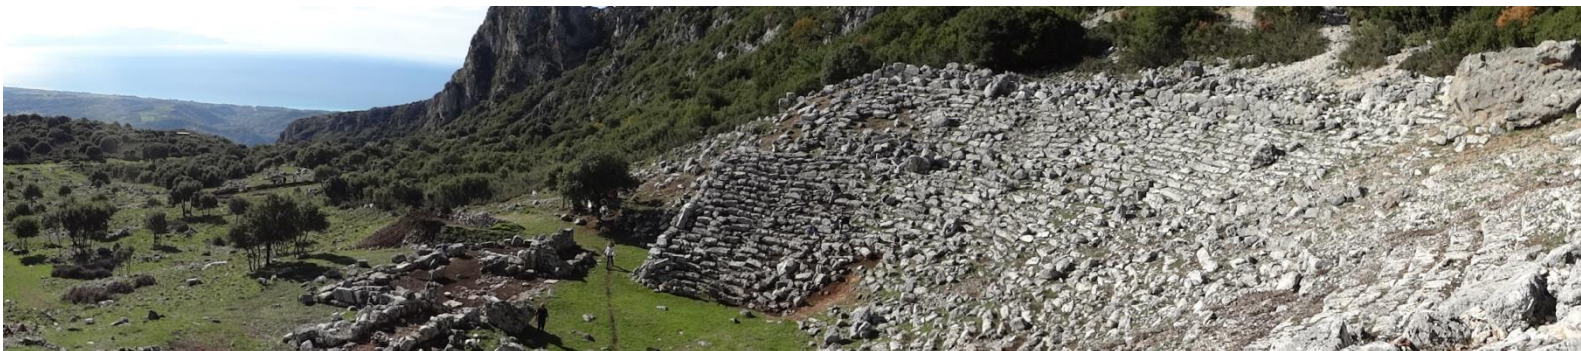
14. Άποψη του ανατολικού τμήματος του κοίλου μετά τις εργασίες αποψιλώσεων της περιόδου 2012-2014, αλλά και τις παλαιότερες εργασίες απομάκρυνσης του καταπεσμένου βράχου. (λήψη: *Διάζωμα/2012*)

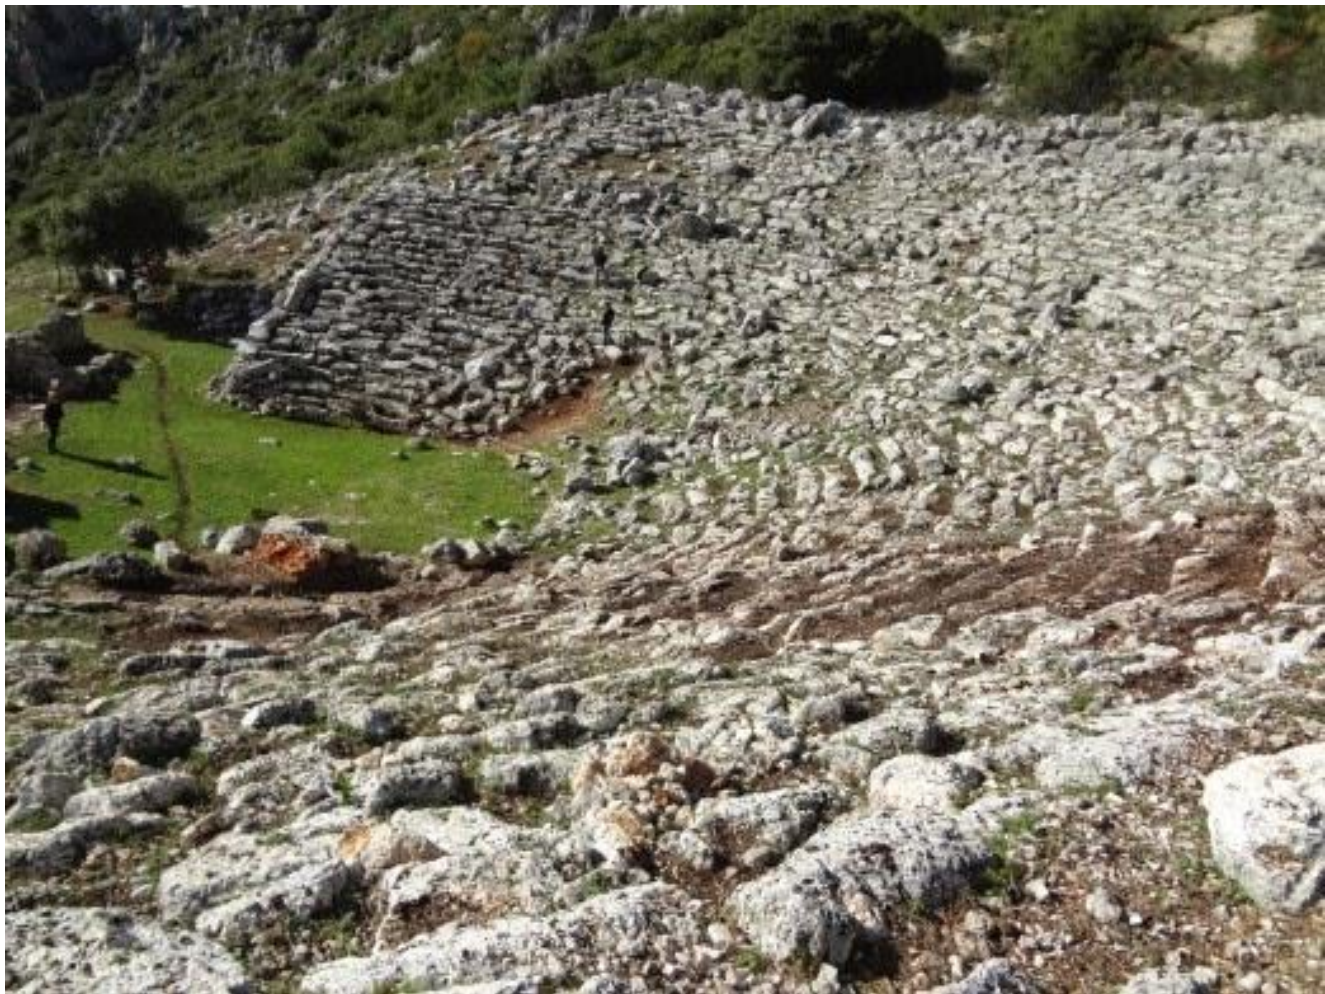
Επιγραμματικά, τα πιο έντονα προβλήματα εμφανίζονται στον ανατολικό αναλημματικό τοίχο, ο οποίος παρουσιάζει σημαντική απόκλιση από την κατακόρυφο και το μεγαλύτερο τμήμα του έχει καταπέσει. Αυτό έχει ως συνέπεια την απώλεια της αντιστηρικτικής του ικανότητας και έχει, εν τέλει, επιφέρει ασυνέχεια στο αρχικό στατικό μοντέλο που περιδέοντάς τον κυκλικό τομέα του κοίλου, διασφάλιζε την σταθερότητα του συστήματος. Παρόμοια κατάσταση εμφανίζει και ο δυτικός αναλημματικός, με τα φαινόμενα αποκλίσεων και καταπτώσεων να περιορίζονται στο τμήμα που αφορά στο άνω κοίλο. Αν και οι δύο αναλημματικοί τοίχοι παρουσιάζουν τον ίδιο χαρακτήρα προβλημάτων, ο σημαντικός βαθμός στη διαφοροποίηση της έντασής εμφάνισής τους, οδηγεί στο συμπέρασμα πως η κατάρρευση του ανατολικού τοίχου οφείλεται κυρίως στην έντονη κινητικότητα του εδάφους σε αυτό το σημείο και λιγότερο σε κακοτεχνία.

15. Πανοραμική άποψη του Θεάτρου Κασσώπης από ανατολικά. (πηγή: <http://lefkadaslowguide.gr>)
