**ΡΩΜΑΪΚΟ ΘΕΑΤΡΟ ΝΙΚΟΠΟΛΗΣ:**  
**ΧΟΡΗΓΙΚΟΣ ΦΑΚΕΛΟΣ**

# ΧΟΡΗΓΙΚΟΣ ΦΑΚΕΛΟΣ ΡΩΜΑΪΚΟΥ ΘΕΑΤΡΟΥ ΝΙΚΟΠΟΛΗΣ

## Ρωμαϊκό θέατρο της Νικόπολης

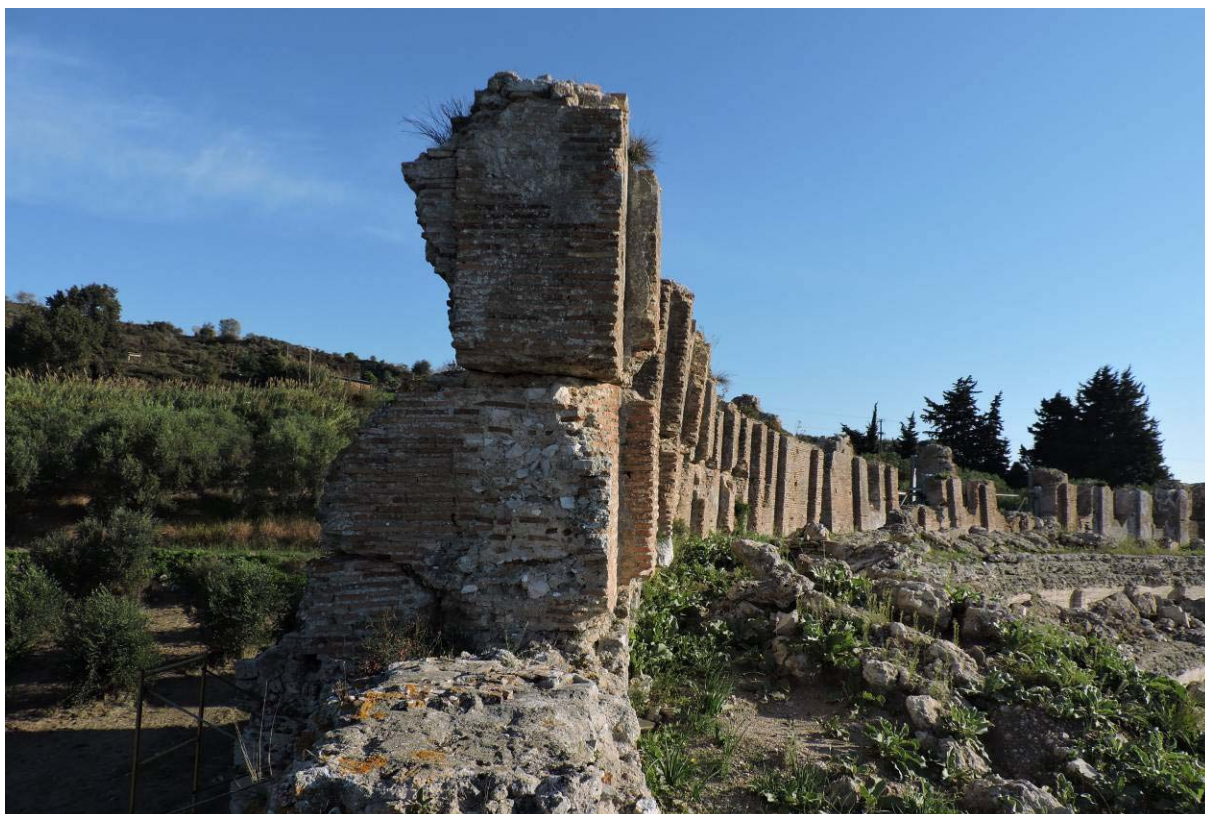
*Εικ.5. Το θέατρο της Νικόπολης. Ο τοίχος της περιμετρικής στοάς. Διακρίνονται μορφολογικά στοιχεία και παραμορφώσεις. Η κατασκευή διατηρεί σε μεγάλο ποσοστό το αρχικό ύψος της.*

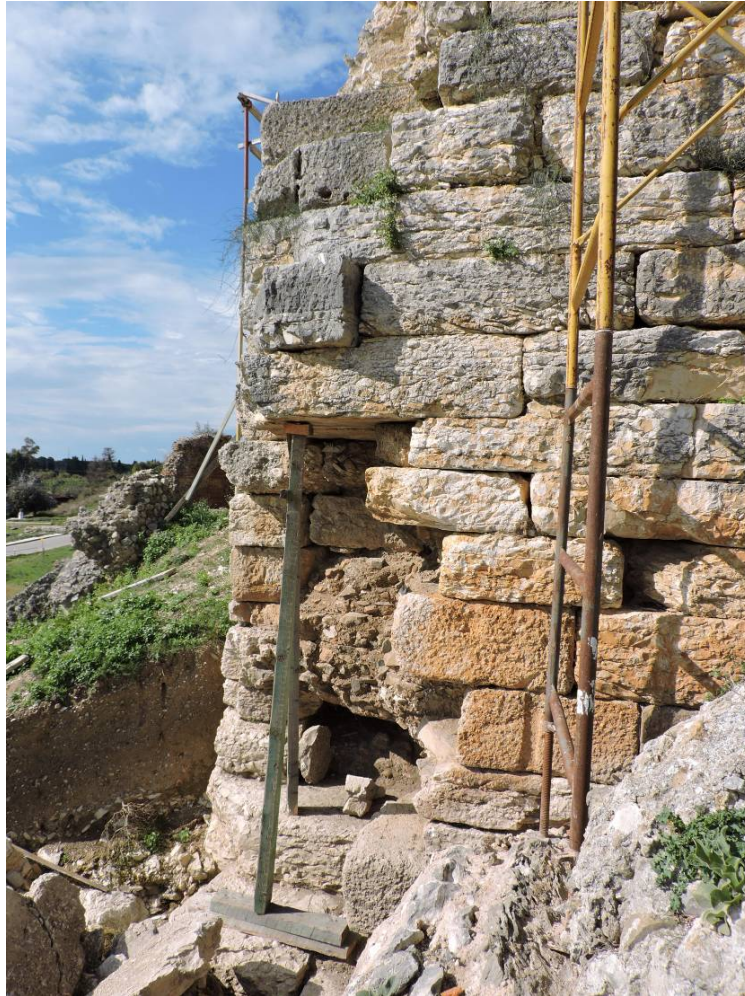
*Εικ.6. Το θέατρο της Νικόπολης. Άποψη του νότιου αναλημματικού τοίχου. Διακρίνονται τα κενά του θώρακα.*

Οι αναλημματικοί τοίχοι του θεάτρου βρίσκονται σε σχετικά μέτρια κατάσταση. Τα προβλήματα που παρουσιάζονται σε αυτό το κρίσιμο τμήμα του μνημείου όπως η γήρανση της κατασκευής και η χρήση ποικιλίας υλικών με διαφορετικές ιδιότητες απαιτούν άμεση και συνολική αντιμετώπιση. Αποκλίσεις από την κατακόρυφο υπάρχουν ιδίως στο ανατολικό τμήμα όμως απέχουν πολύ από το να χαρακτηρίσουν οριακή την κατάσταση με κίνδυνο εκτροπής του συγκεκριμένου τμήματος. Θέμα διερεύνησης αποτελεί εάν κάποιες παραμορφώσεις είχαν εκδηλωθεί ήδη από την αρχαιότητα. Το μεγαλύτερο πρόβλημα στη δομή προκαλούν τα κενά που προέκυψαν από την κλοπή των λίθων του θώρακα. Τα υπερκείμενα των κενών τμήματα της κατασκευής εξέχουν ως πρόβολοι δοκιμάζοντας την αντοχή των υλικών σε διάτμηση. Το πρόβλημα χρίζει άμεσης αντιμετώπισης με πλήρη μελέτη που θα επιλύεται το ζήτημα αρχιτεκτονικά, στατικά και από πλευράς υλικών. Η έρευνα κατάντη των

αναλημμάτων μπορεί με απλά μέτρα υποστύλωσης των ανωδομών να συνεχιστεί. Από την πρόσφατη έρευνα διαπιστώθηκε με βεβαιότητα ότι οι απώλειες στο θώρακα οφείλονται σε ανθρώπινη δράση.

- Πρόταση μερικής αποκατάστασης του περιμετρικού ορίου – εξωτερικές αντηρίδες.
- Πρόταση αποκατάστασης των αναλημματικών τοίχων

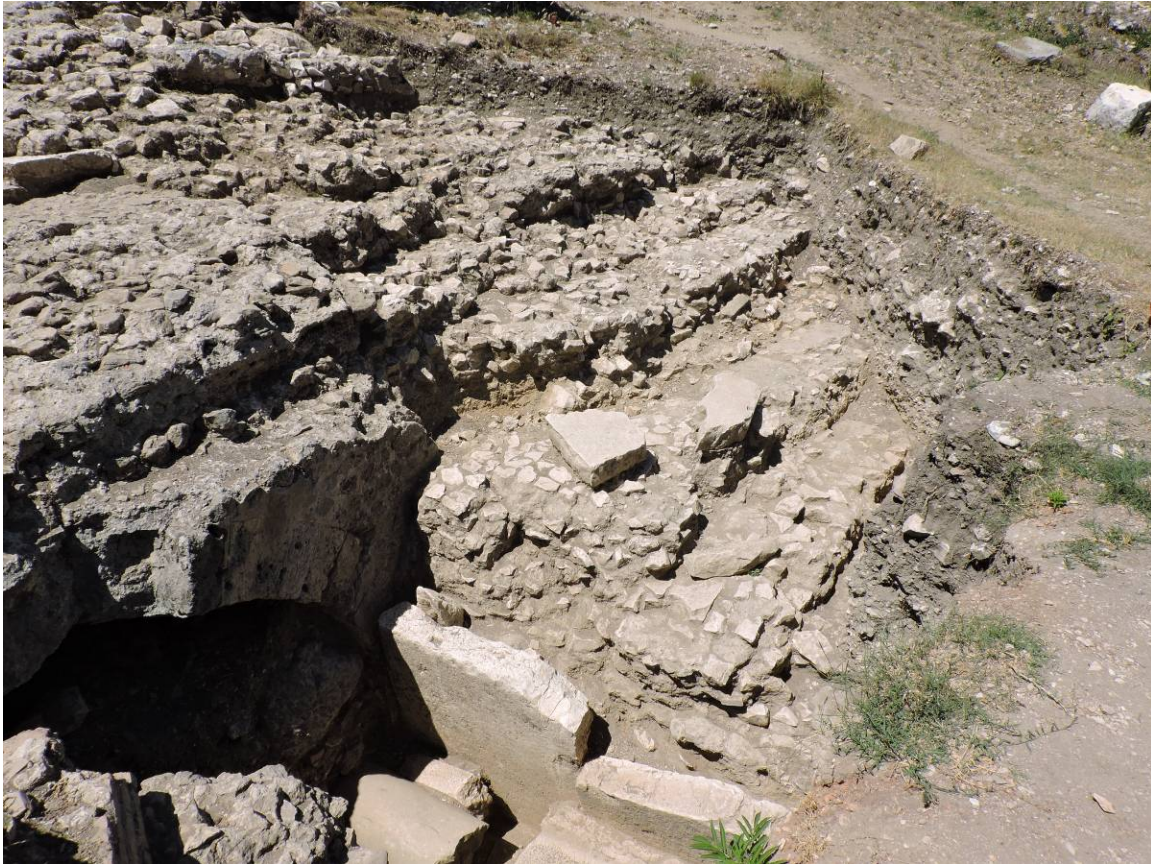
*Εικ.7. Το θέατρο της Νικόπολης Αποψη των υποδομών του κοίλου στο κάτω διάζωμα.*

Το κοίλο δεν έχει ακόμα αποκαλυφθεί στο σύνολο του. Από τα μέχρι σήμερα στοιχεία είναι σαφές ότι η κατάσταση του είναι κακή. Λίγες ελπίδες υπάρχουν να βρεθούν στη θέση τους τα κατώτερα τμήματα ή λίθοι των θωρακίων της ορχήστρας. Τα λίθινα τμήματα της κατασκευής φαίνεται ότι έχουν αποσπαστεί σε μεγάλο βαθμό με συστηματικό τρόπο. Διασώζονται επί τόπου μόνο οι αρχικά αφανείς λιθοδομές υποδομής των καθισμάτων και των σκαλοπατιών. Τα στοιχεία αυτά είναι σπουδαία για τη μελέτη της αρχικής μορφής του θεάτρου αλλά αποτελούν μια δύσκολη πρόκληση για την ένταξη τους στη μελλοντική διαμόρφωση του αποκατεστημένου θεάτρου. Τα συνδετικά κονιάματα, σήμερα, φαίνονται σε καλή κατάσταση αλλά εάν μείνουν εκτεθειμένα στις καιρικές συνθήκες είναι σαφές ότι θα υποστούν την σχετική γήρανση και την συνεπαγόμενη φθορά.

Το κοίλο που εδράζεται επί των θολοδομιών είναι πλήρως κατεστραμμένο. Εντούτοις, το σύνολο των λιθοσωμάτων βρίσκονται στις θέσεις πτώσης τους.

Στο παρόν στάδιο του έργου, σε επίπεδο προμελέτης απαιτείται μια συνολική πρόταση διαχείρισης του ζητήματος του κοίλου τόσο στο τμήμα που εδράζεται επί εδάφους όσο και σε αυτό επί των θόλων. Η προμελέτη θα πρέπει να αντιμετωπίσει το ζήτημα της βατότητας, της κίνησης και της στάσης του κοινού στη συγκεκριμένη περιοχή του μνημείου και γενικότερα της απρόσκοπτης λειτουργίας του. Η προμελέτη θα πρέπει να προτείνει λύσεις και στο ζήτημα της διαχείρισης της περιοχής του κοίλου επί των θολοδομιών καθώς και την επίλυση κατασκευαστικών θεμάτων εργοταξιακών διατάξεων και άλλων ειδικών κατασκευών. Απαραίτητη είναι από τον φορέα υλοποίησης του έργου, η δειγματοληπτική αποκάλυψη τμήματος του άκρου της ορχήστρας πριν την εκπόνηση της μελέτης.

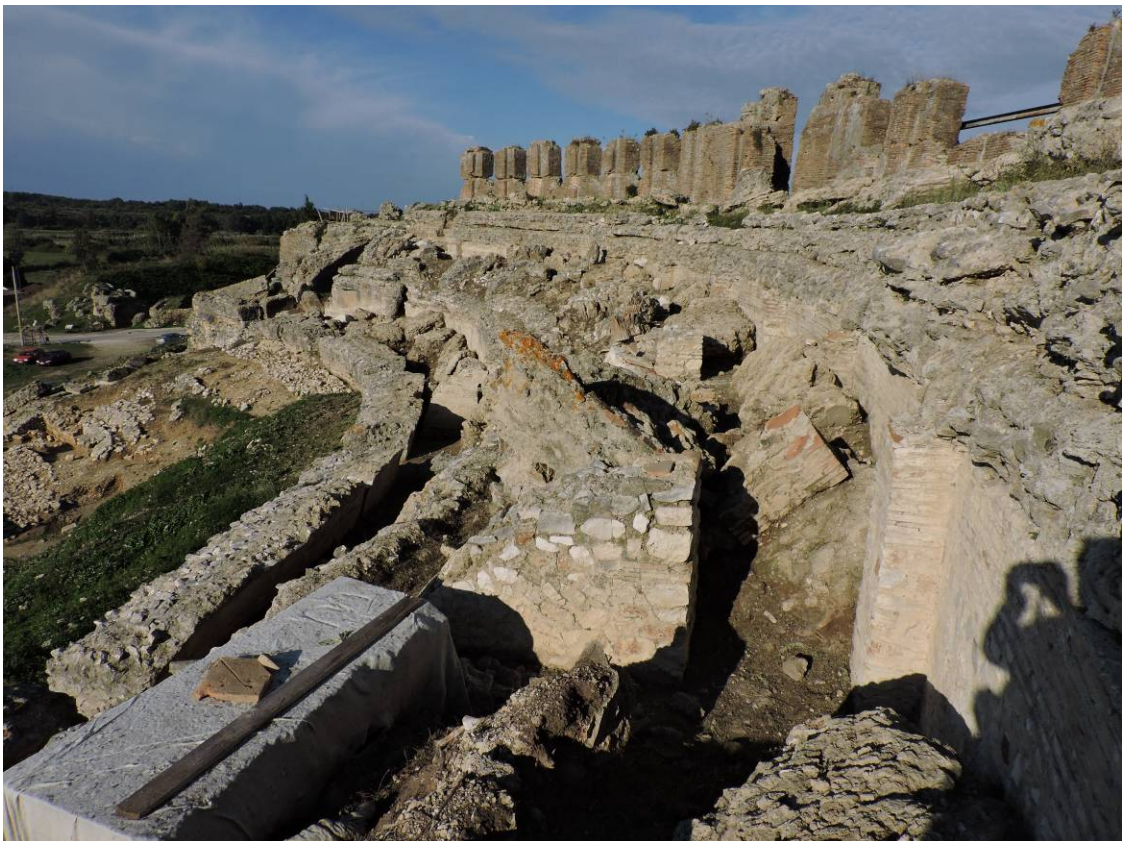
*Εικ.8. Το θέατρο της Νικόπολης Αποψη των υποδομών του κοίλου στο άνω διάζωμα. Διακρίνεται αριστερά ασβεστολιθικό εδώλιο.*

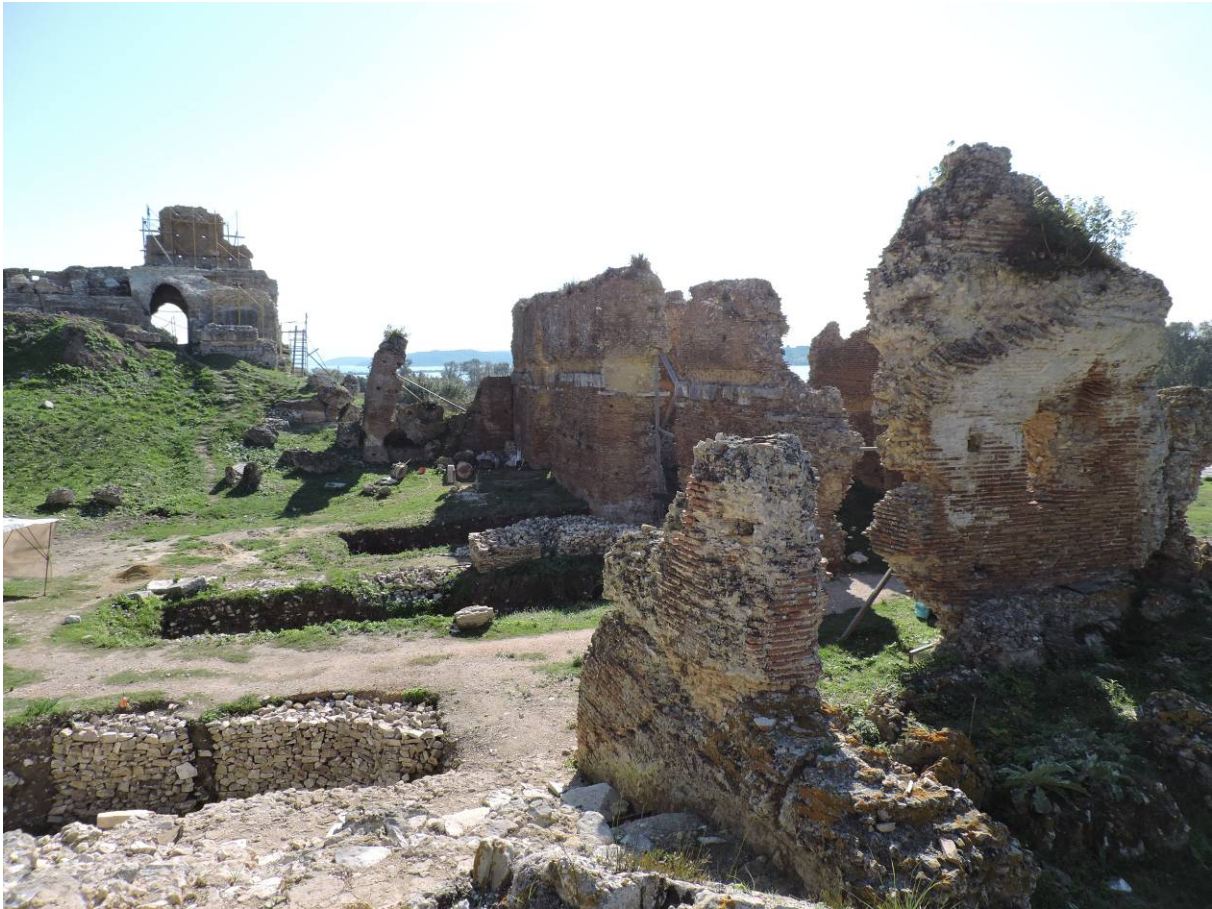
*Εικ.9. Το θέατρο της Νικόπολης Αποψη του σκηνικού οικοδομήματος.*

Το σκηνικό οικοδόμημα αποτελεί ένα από τα εντυπωσιακότερα στοιχεία του χώρου του θεάτρου. Ύστερα από ενέργειες της επιτροπής εκπονείται μελέτη αντιστήριξης των τοίχων του οικοδομήματος με μεταλλικό σκελετό. Η κάτοψη του σκηνικού οικοδομήματος αναγνωρίζεται σε μεγάλο ποσοστό. Οι πεσσοί παρόλες τις καταρρεύσεις των θόλων διατηρούν ένα μεγάλο ποσοστό από την αρχική τους υπόσταση. Η αποχωμάτωση αποκαλύπτει εσωτερικά τα λιθωσώματα των θόλων των ενδιάμεσων πατωμάτων στις θέσεις πτώσεις τους. Ζήτημα που πρέπει να αντιμετωπίσει η μελέτη με σκοπό την απρόσκοπτη εξέλιξη του έργου αποτελεί η διαχείριση των λιθωσμάτων βάρους δεκάδων τόννων, που κείτονται είτε επί εδάφους είτε βρίσκονται σε οριακές συνθήκες ισορροπίας, με λειτουργικές εργοταξιακές διατάξεις. Ο προγραμματισμός της μετακίνησης των όγκων αυτών απαιτεί εξ' αρχής ένα σαφές πλαίσιο που θα υπαγορευτεί από τον τελικό στόχο της διαχείρισης του μνημείου.

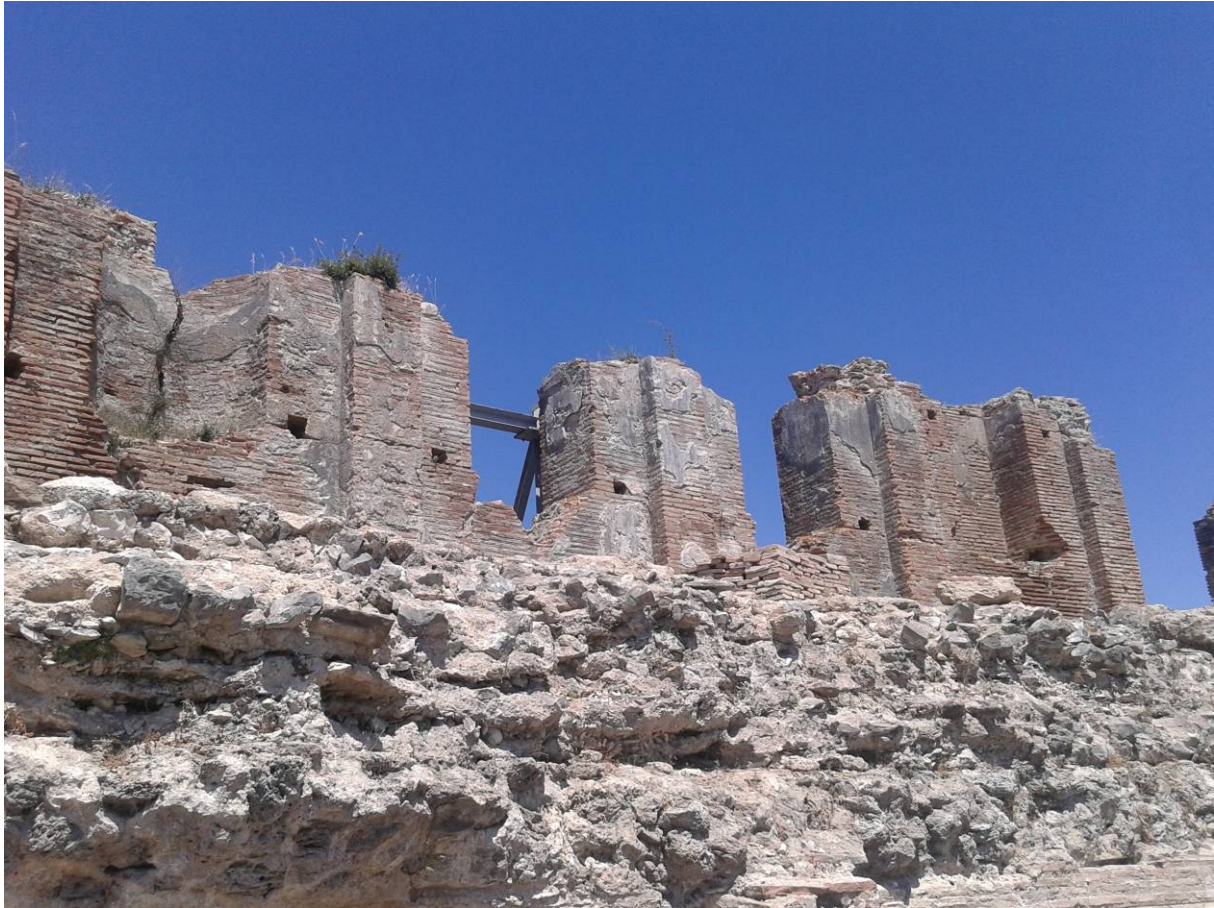
*Εικ.10. Το θέατρο της Νικόπολης Άποψη του τοίχου της περιμετρικής στοάς.*

Το περιμετρικό όριο διασώζεται σε μέτρια κατάσταση διατήρησης. Σε τμήματα της κατασκευής παρατηρούνται εκτροπές από την κατακόρυφο είτε εσωτερικά είτε εξωτερικά. Από τις περιμετρικές εξωτερικές αντηρίδες κάποιες διατηρούνται σε άριστη κατάσταση διατήρησης ενώ κάποιες έχουν καταρρεύσει. Σε τμήμα της κατασκευής εξωτερικά έχει κατασκευαστεί μεγάλης κλίμακας μεταλλική αντιστηρικτική κατασκευή που εδράζεται σε πλάκα από οπλισμένο σκυρόδεμα. Η λύση αυτή αποτελεί μια προσωρινή απάντηση στο καίριο ζήτημα της μόνιμης στερέωσης αυτών των κατασκευών το οποίο αποτελεί θέμα που πρέπει να αντιμετωπίσει η μελέτη. Εκτός της επίλυσης της στερέωσης απαιτείται η συνολική αρχιτεκτονική διαχείριση του περιμετρικού ορίου το οποίο κυριαρχεί οριοθετώντας δυναμικά τον θεατρικό χώρο.

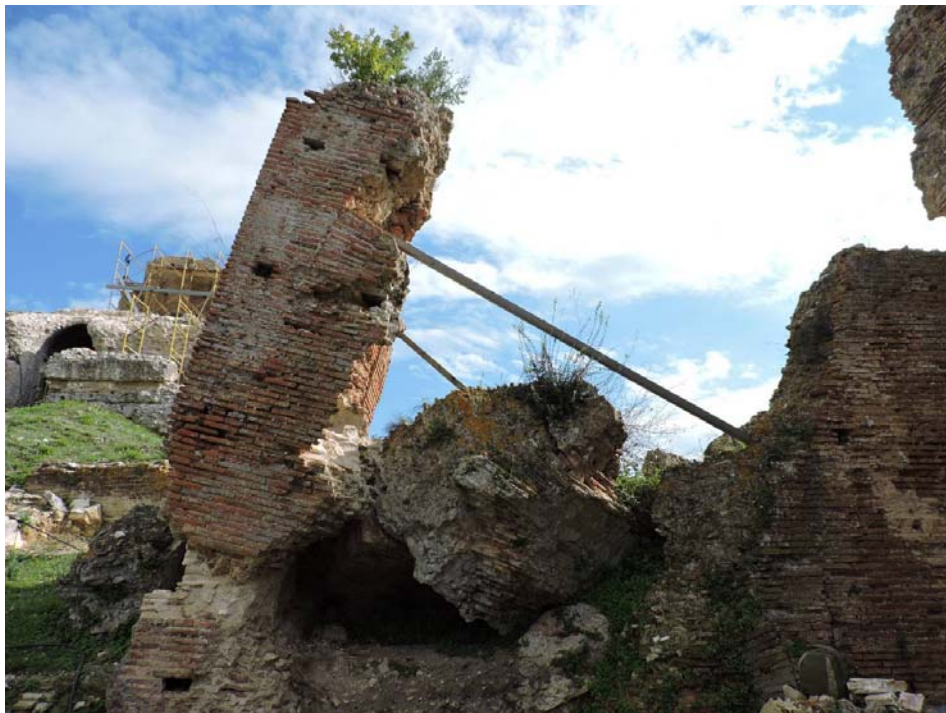
*Εικ.12. Το θέατρο της Νικόπολης Αποψη της απόκλισης τμήματος τοίχου του σκηνικού οικοδομήματος.*
