**ΠΕΡΙΟΔΕΙΑ ΤΟΥ ΠΡΟΕΔΡΟΥ
ΤΟΥ ΣΩΜΑΤΕΙΟΥ «ΔΙΑΖΩΜΑ» κ. ΣΤΑΥΡΟΥ ΜΠΙΕΝΟΥ
ΣΤΑ ΑΡΧΑΙΑ ΘΕΑΤΡΑ ΤΟΥ ΝΟΜΟΥ ΛΑΚΩΝΙΑΣ**

4 ΜΑΡΤΙΟΥ 2009

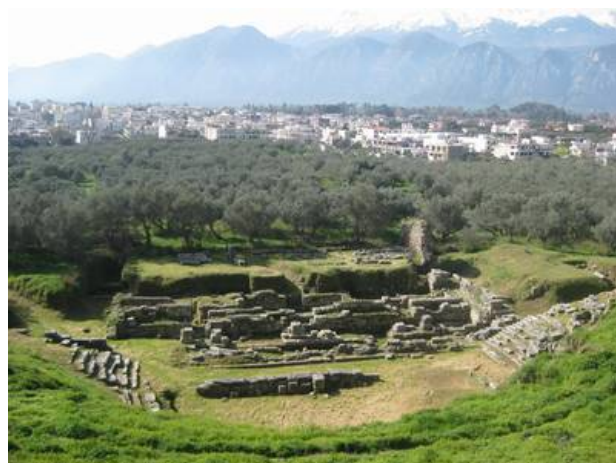
Άποψη του θεάτρου της Σπάρτης.
Στο βάθος ο χιονισμένος Ταύγετος.

Το κοίλο χωριζόταν σε κερκίδες από κλίμακες (9 κάτω και 18 επάνω από το διάζωμα) και στηρίζεται εν μέρει σε δύο μεγάλους αναλημματικούς τοίχους, που προστέθηκαν για να αυξηθεί η συνολική χωρητικότητα του Θεάτρου. (Υπολογίζεται ότι στο τεράστιο αυτό οικοδόμημα μπορούσαν να συγκεντρωθούν 16.000 θεατές).

Σήμερα διατηρείται σε κακή κατάσταση, διότι τα εδώλια και η θεμελίωσή τους χρησιμοποιήθηκαν ως οικοδομικό υλικό στις κατοικίες που κατασκευάστηκαν στο χώρο αυτό κατά τον 9^ο μ.Χ. αιώνα. Τα κτήρια αυτά δεν έχουν ακόμη ανασκαφεί στο σύνολό τους, μερικά μάλιστα φαίνονται καθαρά στο δυτικό τμήμα της ορχήστρας.

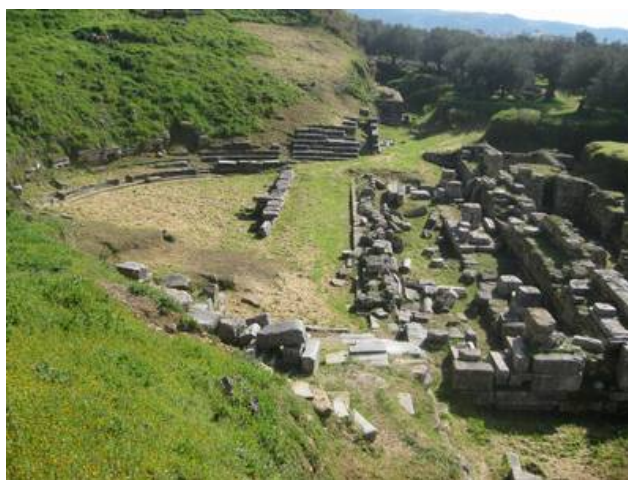
Η κατάσταση του μνημείου είναι κακή, κυρίως διότι το κοίλο κτίστηκε πάνω σε επιχώσεις, και μεγάλο μέρος του καταστράφηκε για την οικοδόμηση βυζαντινών σπιτιών και εργαστηρίων σε όλη του την έκταση. Πολλά μάρμαρα από τους αναλημματικούς τοίχους αφαιρέθηκαν από τον ιδιοκτήτη του χώρου ως οικοδομικό υλικό για τα σπίτια της σύγχρονης πόλης γύρω στα 1870, ενώ το 1933 διαλύθηκε μεγάλο μέρος του δυτικού αναλημματικού πύργου για την κατασκευή της Δεξαμενής Ύδρευσης στην κορυφή του λόφου.

Η σημερινή εικόνα του θεάτρου

Μετά την ανασκαφή της ορχήστρας του θεάτρου (1926-30) δεν ελήφθησαν μέτρα αντιστήριξης των επιχώσεων, του κοίλου, με αποτέλεσμα να διαλυθούν τα βυζαντινά οικοδομικά λείψανα, και τμήματά τους να καταρρέουν συνεχώς στο χώρο της ορχήστρας.

Περαιτέρω προβλήματα προκαλούνται από τα όμβρια, τα οποία δεν απορροφώνται από όλη την έκταση της κορυφής του λόφου, λόγω του κόκκινου γεωλογικού στρώματος που έχει καλύψει την περιοχή μετά την εξόρυξη της Δεξαμενής, σε συνδυασμό με τη φύτευση ευκαλύπτων, οι οποίοι δεν επιτρέπουν την ανάπτυξη χαμηλής βλάστησης κάτω από αυτούς.

Η κακή κατάσταση του μνημείου επιτρέπει μόνο σωστικά μέτρα για την άμεση προστασία του από την προϊούσα φθορά με γνώμονα τη διατήρηση της αυθεντικότητάς του. Θεωρούνται απαραίτητες σημειακές μόνο επεμβάσεις που θα ενισχύσουν την αισθητική και ιστορική αξία του μνημείου, εξασφαλίζοντας παράλληλα τη λειτουργικότητά του ως επισκέψιμου μνημείου. Για το σκοπό αυτό είναι απαραίτητη η εκπόνηση συνολικής μελέτης για την προστασία και την ανάδειξή του.

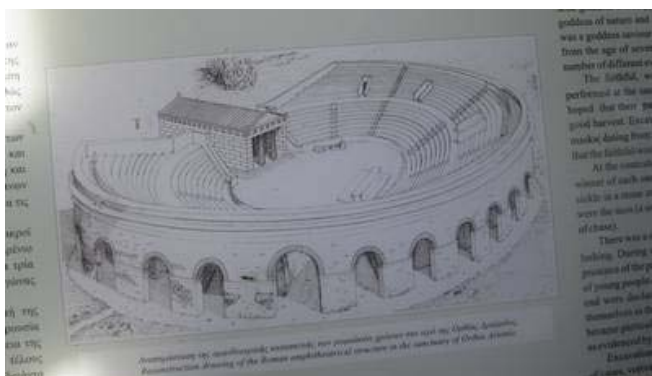
Τον 3^ο αι. μ.Χ. πραγματοποιήθηκε στο χώρο μια μεγάλη επέμβαση με την κατασκευή ενός επιβλητικού αμφιθεάτρου που πλαισίωνε το ναό. Το κυκλικό κοίλο του αμφιθεάτρου διακοπτόταν στο δυτικό του τμήμα από το ναό, η πρόσοψη του οποίου λειτουργούσε όπως η σκηνή ενός αρχαίου ελληνικού θεάτρου.

Αναπαράσταση της αμφιθεατρικής κατασκευής των ρωμαϊκών χρόνων στο ιερό της ορθίας Αρτέμιδος

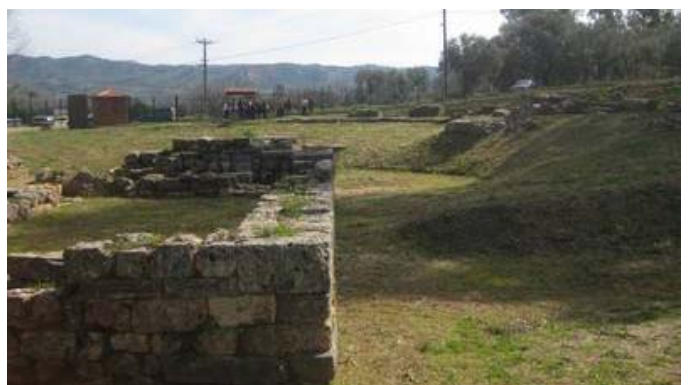
Διακρίνεται μπροστά ο ναός που περικλείεται από το αμφιθέατρο

Το μνημείο, από την αποκάλυψή του και έως τις μέρες μας, υπέστη φθορές, κυρίως εξαιτίας των ιδιαίτερων κλιματολογικών συνθηκών που επικρατούν στην περιοχή, η οποία γειτνιάζει με τον ποταμό Ευρώτα. Σήμερα από το ιερό σώζεται η θεμελίωση του ναού του 2^{ου} αι. π.Χ., ο βωμός και αγωγός που χρονολογείται στον 3^ο αι. π.Χ..

Από την αμφιθεατρική κατασκευή των ρωμαϊκών χρόνων σώζεται το νότιο τμήμα και συγκεκριμένα η θεμελίωσή της, το κατώτερο τμήμα των κτιστών πεσσών που σχημάτιζαν εξωτερικά τον καμαροσκεπή διάδρομο και ο ένας από τους τοίχους που στήριζαν το κοίλο.

Τα έτη 2006 – 2008, κατά την υλοποίηση του έργου « Ανάπλαση – Ανάδειξη αρχαιολογικών χώρων και μνημείων της περιοχής του Ευρώτα στη Σπάρτη», που εκτελέστηκε από την Ε' ΕΠΚΑ με αυτεπιστασία, πραγματοποιήθηκαν εργασίες ανάπλασης και ανάδειξης στο χώρο του ιερού. Αποκαλύφθηκαν εκ νέου και καθαρίστηκαν τα αρχιτεκτονικά λείψανα του ιερού και συντηρήθηκαν, στερεώθηκαν και συμπληρώθηκαν, όπου ήταν δυνατόν, τα λείψανα της θεμελίωσης του ρωμαϊκού αμφιθεάτρου.

Στη συνέχεια καταχώθηκαν τα θεμέλια και επιχωματώθηκε η έκταση που καταλάμβανε το αμφιθέατρο, έτσι ώστε να αποφευχθεί η περαιτέρω φθορά του, αλλά και προκειμένου να δημιουργείται στον επισκέπτη μια εικόνα για το είδος και την έκταση της ρωμαϊκής κατασκευής.

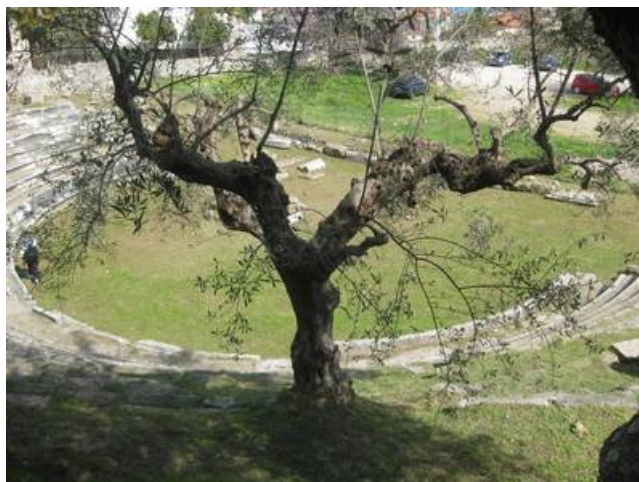
Άποψη του θεάτρου του Γυθείου

Το θέατρο ήταν κατασκευασμένο από εγχώριο υπόλευκο μάρμαρο. Το κοίλο του αποτελείται από τέσσερις πλήρως σωζόμενες σειρές εδωλίων, δυο σωζόμενες ελλιπώς και από μικρά τμήματα των υπολοίπων σειρών. Συνολικά περιελάμβανε δώδεκα σειρές καθισμάτων χωρίς διάζωμα και πέντε κάθετους διαδρόμους.

Στην πρώτη σειρά καθισμάτων υπήρχαν καθίσματα με ερεισίνωτα. Στο βόρειο και στο νότιο τμήμα του υπήρχαν πώρινοι αναλημματικοί τοίχοι.

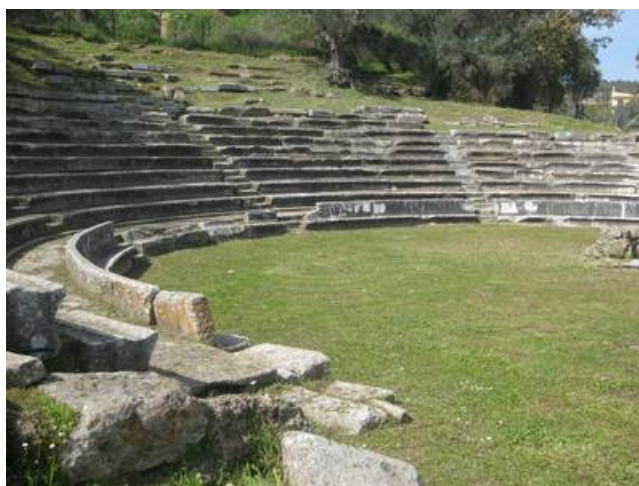
Το κοίλο του θεάτρου σώζεται σε σχετικά καλή κατάσταση, αν και ορισμένα από τα εδώλια είναι κατά τόπους αποκρουσμένα, ενώ αυτά που βρίσκονται στο ανώτερο σωζόμενο τμήμα του κοίλου έχουν μετακινηθεί από την αρχική τους θέση. Ωστόσο η σημερινή μορφή του μνημείου είναι διαφορετική από εκείνη της εποχής της ανασκαφής. Από τη σκηνή σώζονται μόνο τα θεμέλια του πρόσθιου τοίχου ενώ από τα παρασκήνια δεν διασώζεται τίποτα. Στο κέντρο του χώρου της θυμέλης υπάρχει μεταγενέστερο πηγάδι.

Το κοίλον και οι προεδρείες

Η κατάσταση διατήρησης του μνημείου επιτρέπει την συντήρηση και μερική αναστήλωσή του, για τις οποίες απαιτούνται οι σχετικές μελέτες. Μέχρι τότε, όπως συζητήσαμε με την κα Βασιλογάμβρου είναι δυνατό στο χώρο της πλατείας μπροστά από την ορχήστρα να οργανώνονται εκδηλώσεις με φόντο το φωτισμένο κοίλον του θεάτρου.
