Κώστας Ζάμπας Πολιτικός Μηχανικός Δρ ΕΜΠ. Σκιάθου 43- 11254 Αθήνα.
Τηλέφωνο: 210-2237167 Φαξ: 210-2237257 Ηλεκτρονική διεύθυνση: c-zambas@hol.gr

Αθήνα 4/2/2015

Θέμα: Μελέτη αποκατάστασης αρχαίου θεάτρου Μαντινείας

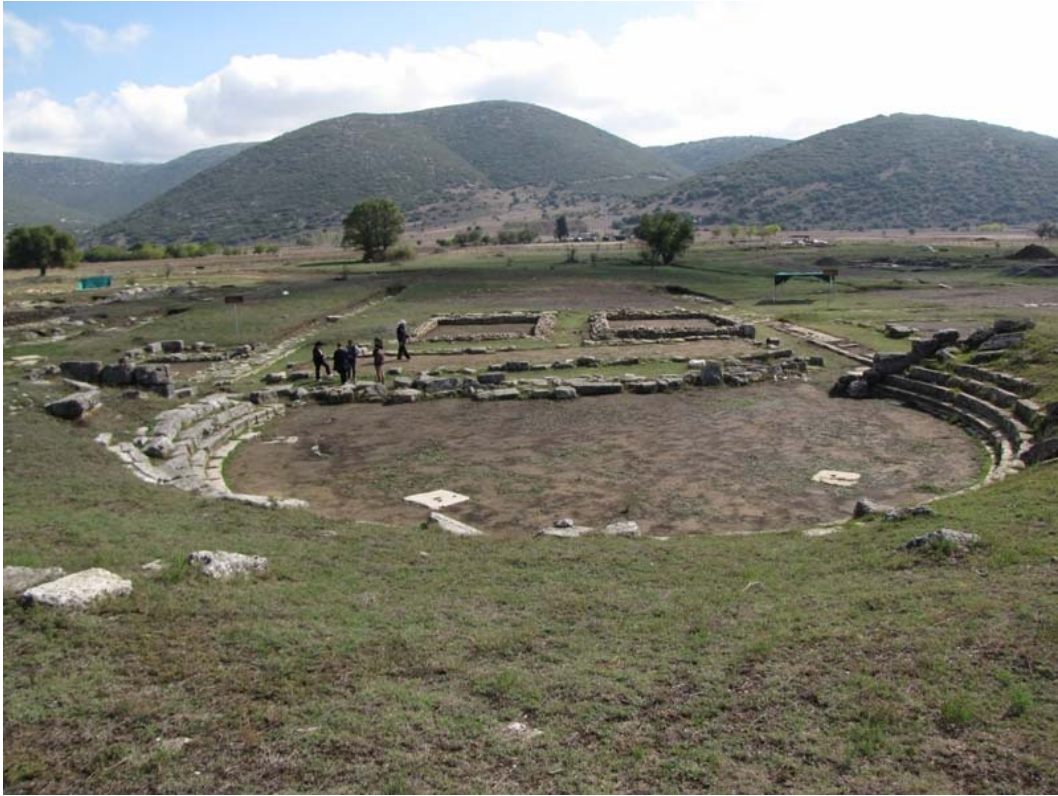
Το αρχαίο θέατρο της Μαντινείας βρίσκεται στο δυτικό άκρο της αρχαίας αγοράς στον περιφραγμένο αρχαιολογικό χώρο, στον οποίο τα τελευταία χρόνια γίνονται εργασίες καθαρισμού και ανάδειξης από την Εφορεία Αρχαιοτήτων Αρκαδίας (εικ. 1,2). Το θέατρο αποκαλύφθηκε στις ανασκαφές της Γαλλικής Αρχαιολογικής Σχολής τον 19ο αιώνα και θεωρείται ότι κατασκευάστηκε τον 4^ο αιώνα π.Χ.¹

Εικ. 1. Γενική άποψη του θεάτρου και της αγοράς από Δ.

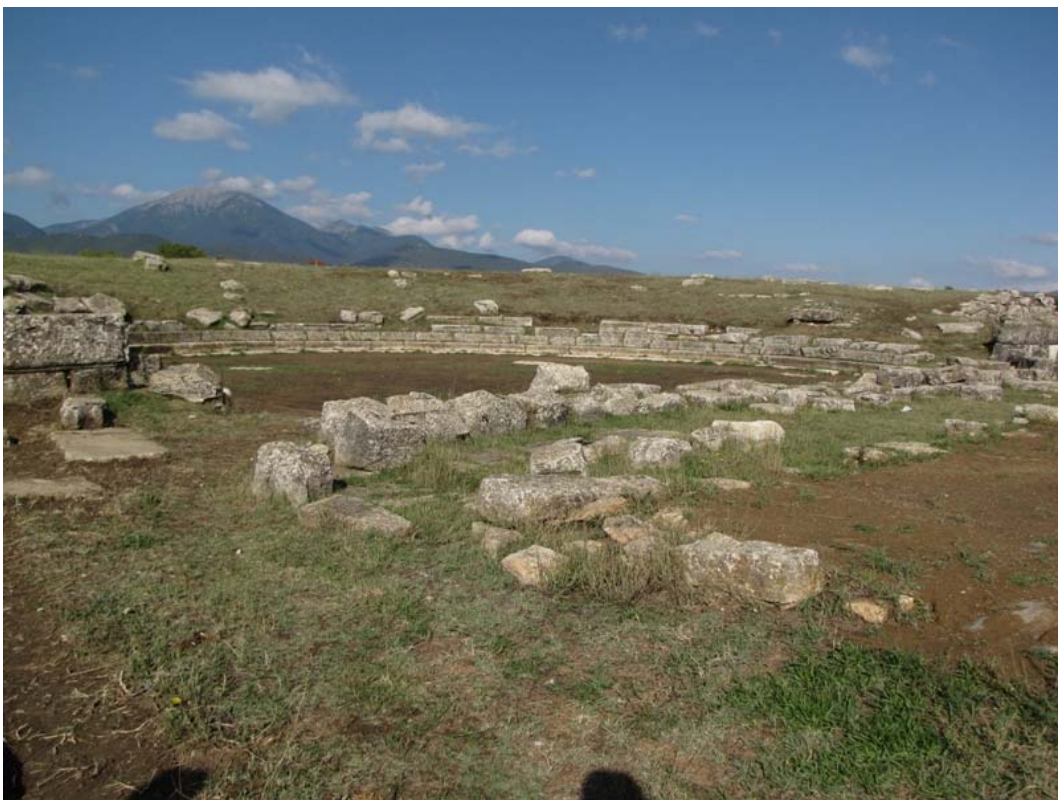
Το κοίλο διαθέτει επτά κερκίδες, είναι διαμορφωμένο σε τεχνητή επίχωση στο φυσικό επίπεδο έδαφος, περιβάλλεται από ημικυκλικό ανάλημμα με λίθινο θώρακα κτισμένο με πολυγωνικό σύστημα, στο οποίο είναι διαμορφωμένες κλίμακες επικοινωνίας με το άνω διάζωμα. Σώζονται οι κατώτερες σειρές καθισμάτων και η ορχήστρα, η οποία είναι τμήμα κύκλου ακτίνας 10,85 μ. (εικ. 3)². Σώζονται επίσης τα ερείπια του σκηνικού οικοδομήματος (εικ. 2).

Εικ. 2. Γενική άποψη του θεάτρου από Α. Σε πρώτο πλάνο τα ερείπια του σκηνικού οικοδομήματος.

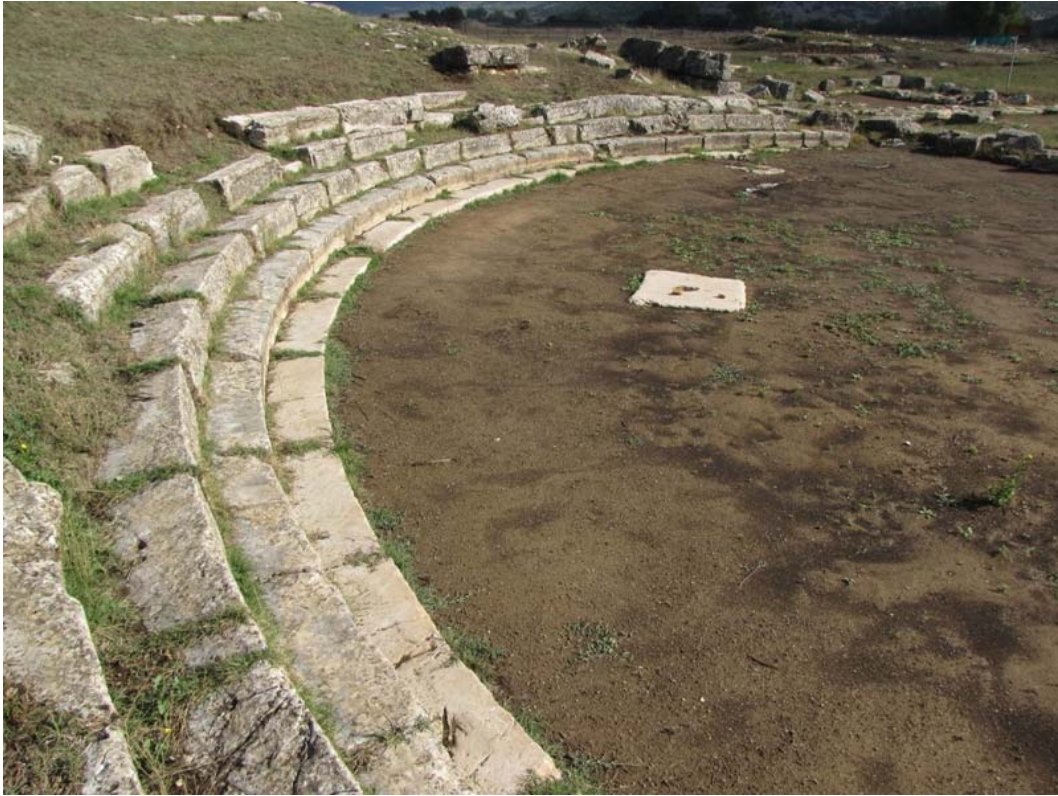
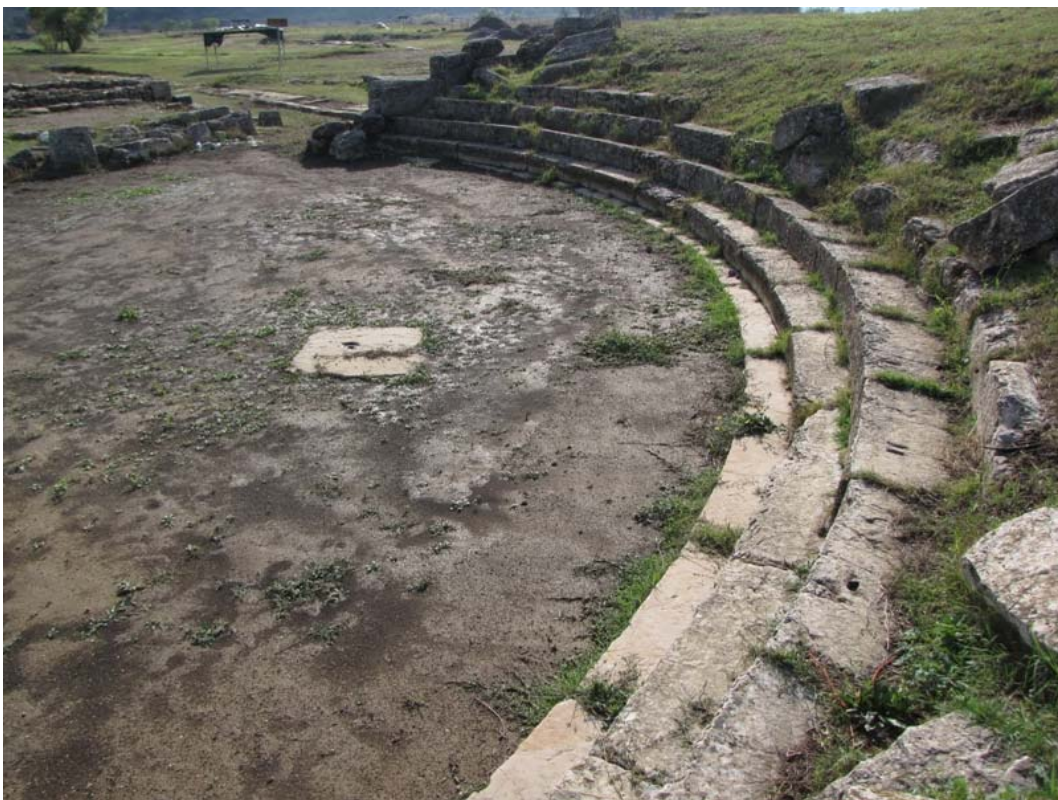
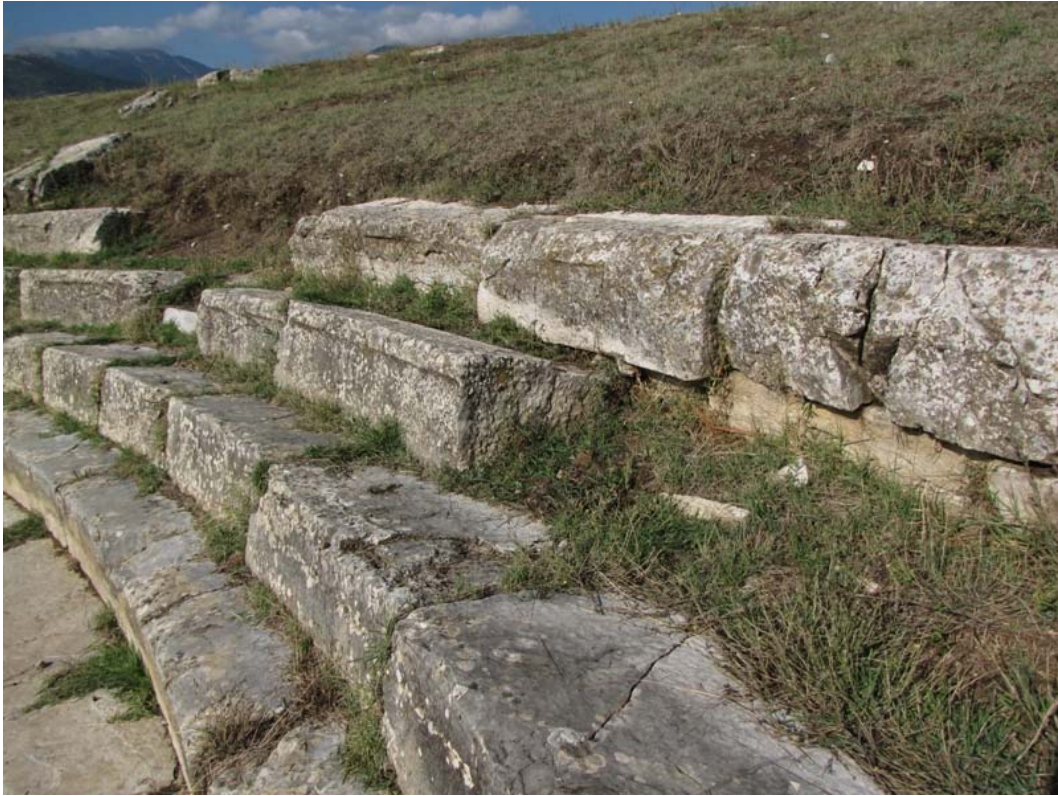
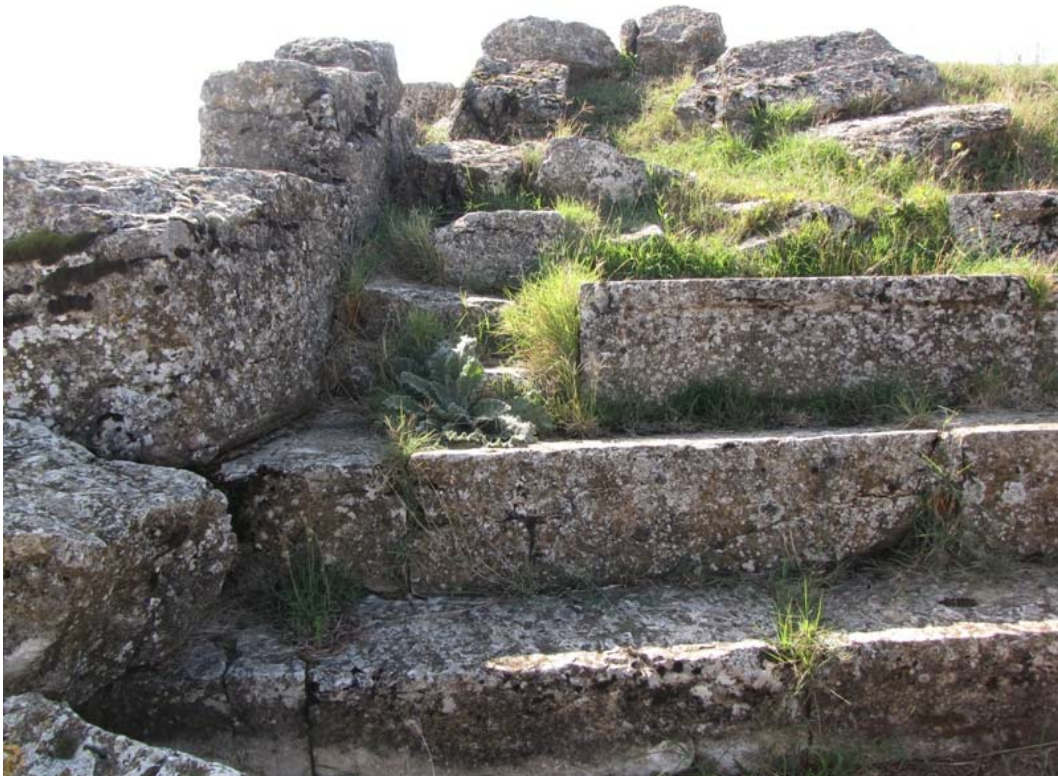
Τα λίθινα αρχιτεκτονικά μέλη του κοίλου διατηρούνται γενικώς σε καλή κατάσταση, αλλά όσα είναι θραυσμένα ή έντονα παραμορφωμένα χρειάζονται συγκολλήσεις, σφραγίσεις, ανατάξεις (εικ. 4-7). Από τα διάσπαρτα μέλη που βρίσκονται συγκεντρωμένα κυρίως στο χώρο του σκηνικού οικοδομήματος θα ήταν δυνατό κάποια να επανέλθουν στην αρχική θέση τους στο κοίλο. Σε λίγες

Εικ. 4. Γενική άποψη των κάτω σειρών του κοίλου. Βόρειο ήμισυ.

Εικ. 5. Γενική άποψη των κάτω σειρών του κοίλου. Νότιο ήμισυ.

Εικ. 6. Η κατάσταση των λίθινων μελών του κοίλου.

Εικ. 7. Η ακραία κλίμακα προς Ν.

περιπτώσεις θα ήταν επιτρεπτό βάσει της αναστηλωτικής δεοντολογίας να γίνουν προσθήκες από νέο υλικό.

Επί των σχεδίων αυτών θα καταγραφεί η παθολογία και λεπτομερείς προτάσεις για τις ανατάξεις, τις συγκολλήσεις με οπλισμούς τιτανίου, τις σφραγίσεις και τις προσθήκες από νέο υλικό.

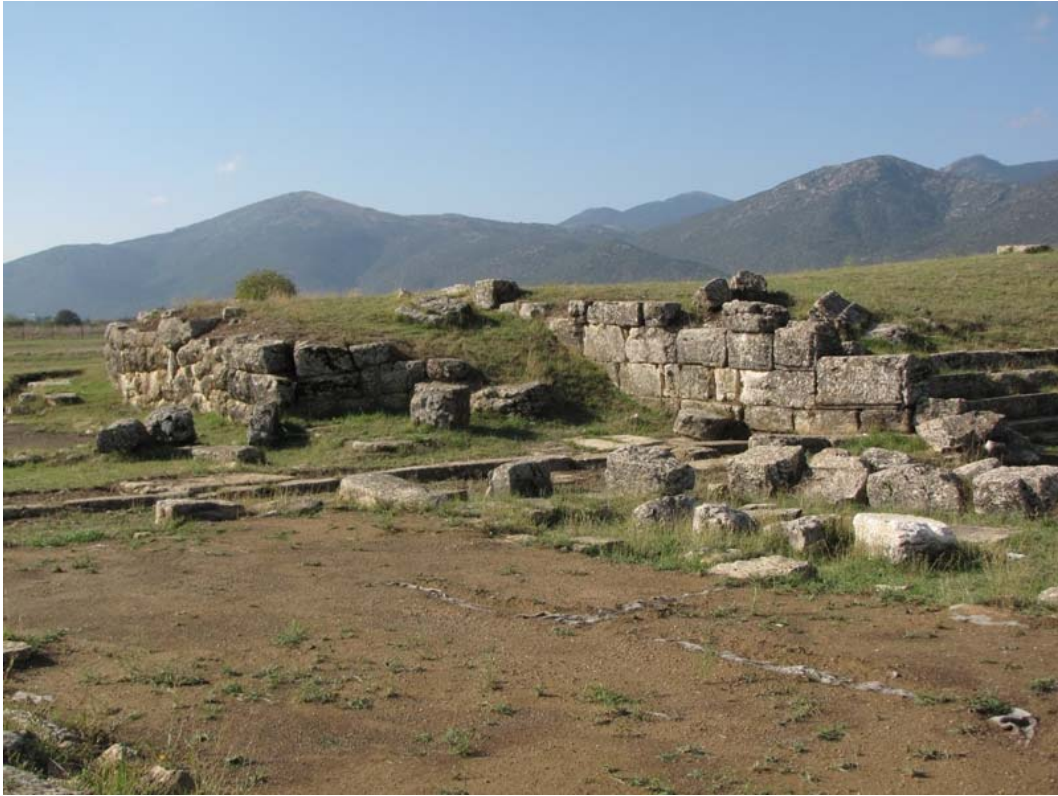
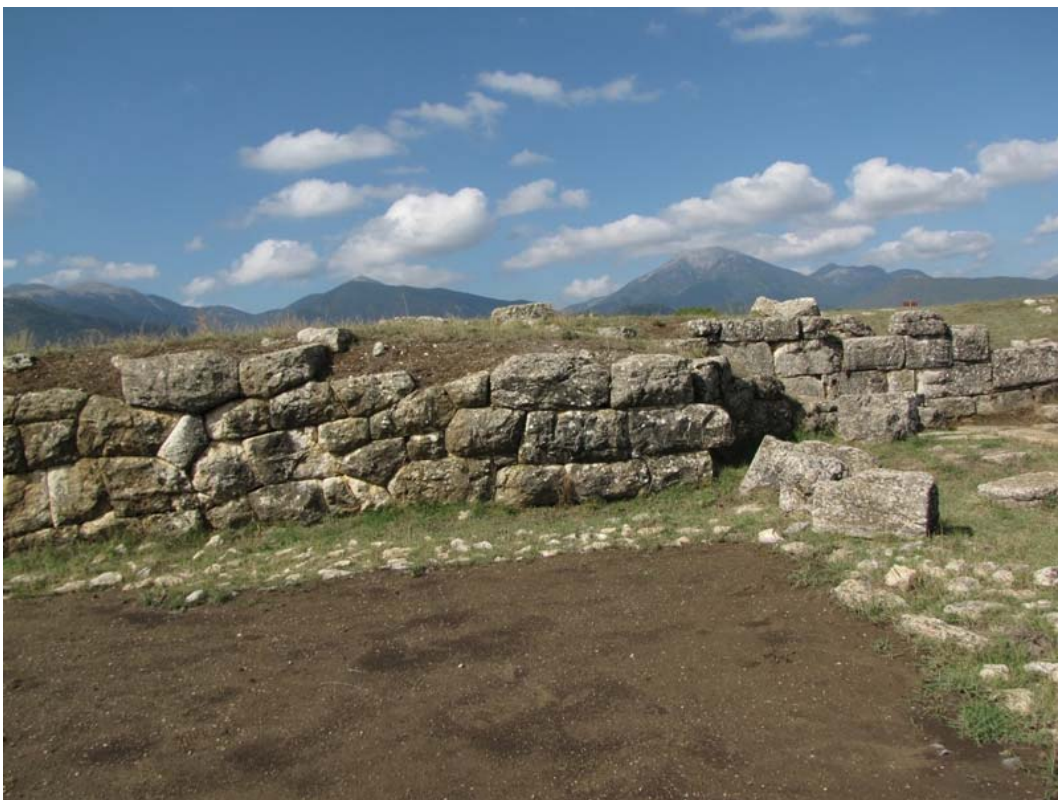
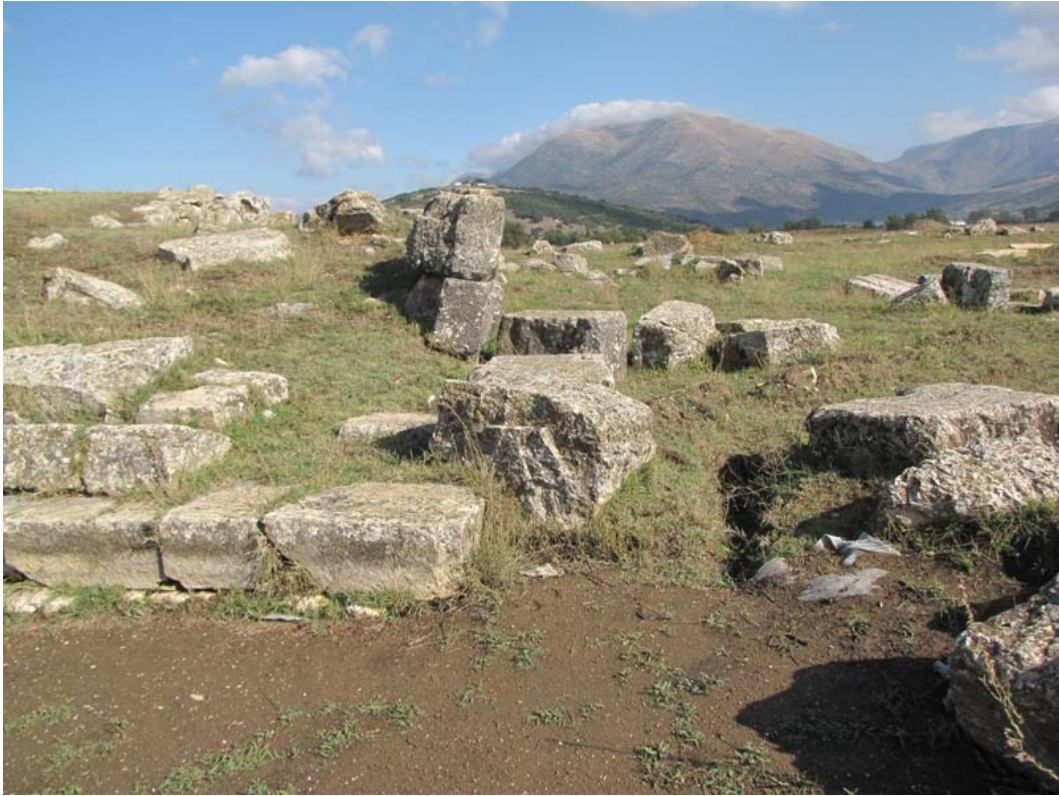
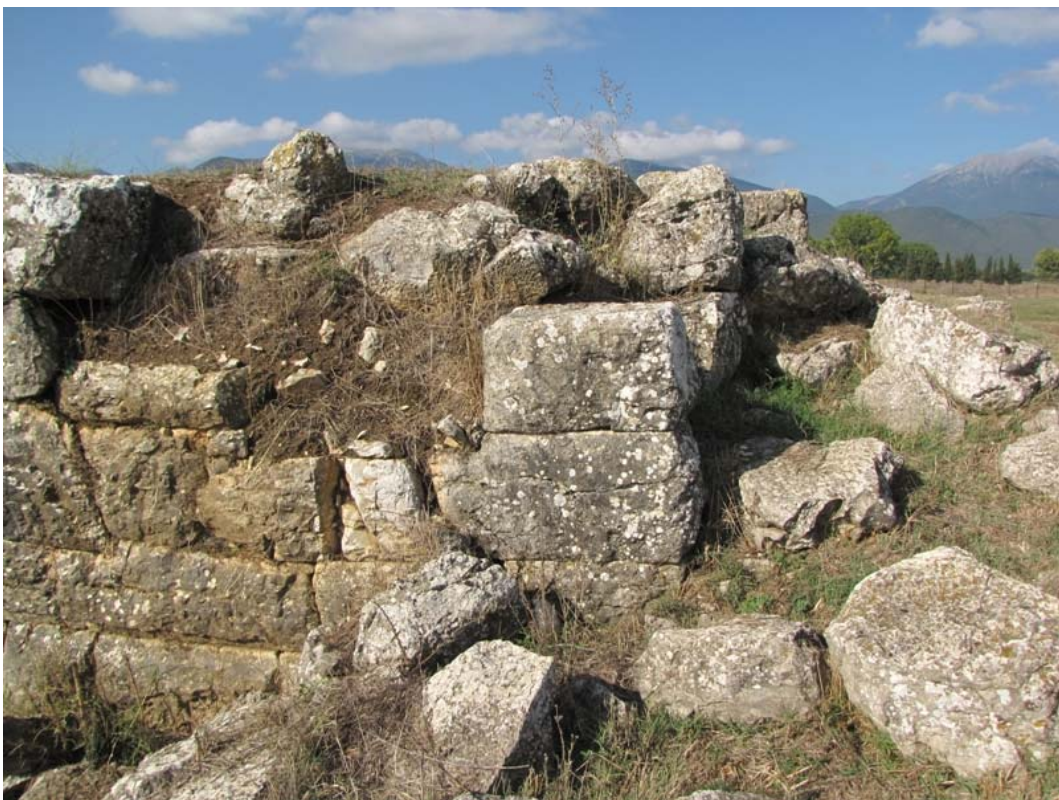
Τα σωζόμενα τμήματα των δυο αναλημμάτων των παρόδων έχουν υποστεί παραμορφώσεις και διανοίξεις αρμών και σε ορισμένες θέσεις παρατηρούνται πτώσεις λιθοπλίνθων ή οριακές καταστάσεις ισορροπίας (εικ. 8-11). Η κύρια αιτία είναι οι ωθήσεις των γαιών και η ανάπτυξη του φυτικού ριζικού συστήματος πίσω από τους λίθους.

Εικ. 8. Το ανάλημμα της νότιας παράδου.

Εικ. 9. Το ανάλημμα της βόρειας παράδου.

Εικ. 10. Παραμορφώσεις στο ανάλημμα της βόρειας παρόδου.

Εικ. 11. Πτώση λίθων και παραμορφώσεις στη ΒΑ γωνία του βόρειου αναλήμματος.

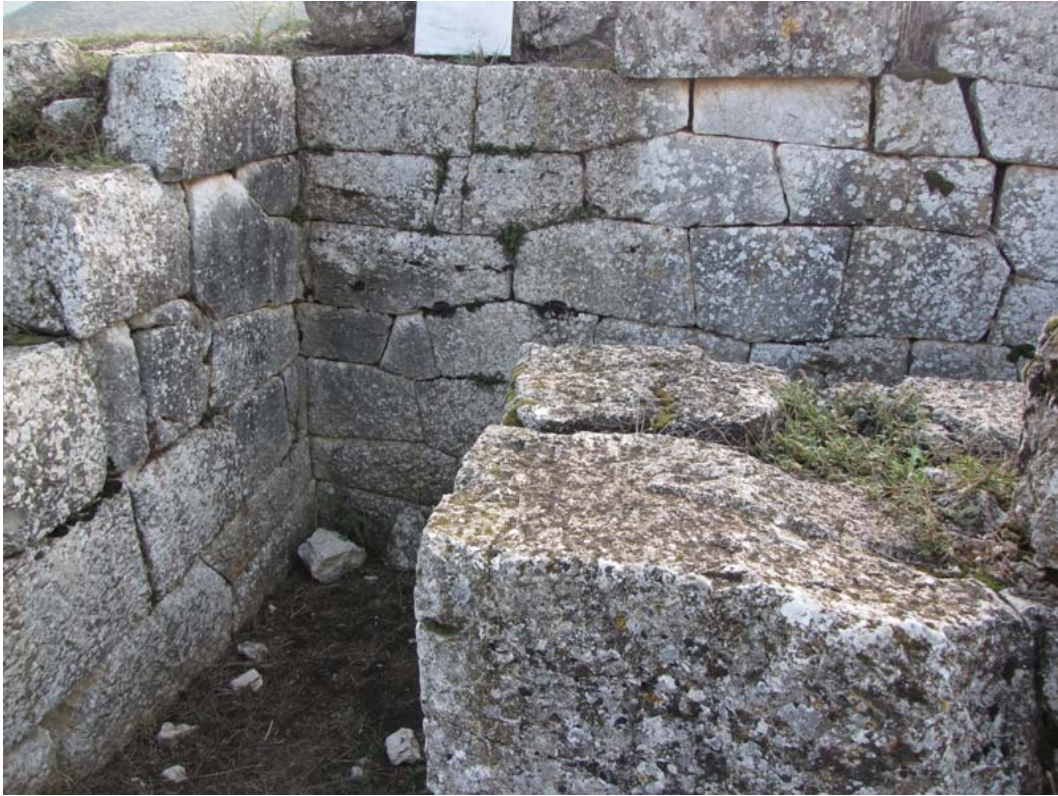
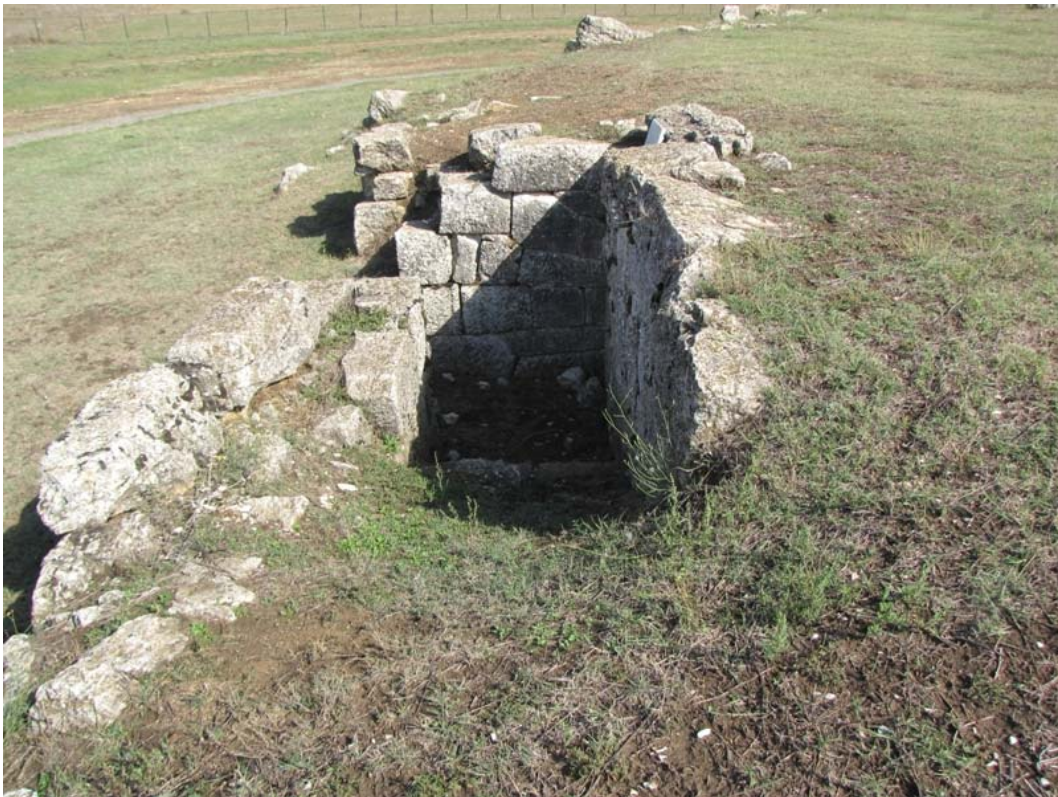
Στο περιφερειακό ανάλημμα παρατηρούνται επίσης παραμορφώσεις και διανοίξεις αρμών κυρίως στην καλοδιατηρημένη δυτική είσοδο (εικ. 12,13).

Εικ. 12. Το ανάλημμα της δυτικής εισόδου από Δ.

Εικ. 13. Το ανάλημμα της δυτικής εισόδου από Ν.
