ΚΓ' ΕΦΟΡΕΙΑ ΠΡΟΪΣΤΟΡΙΚΩΝ ΚΑΙ ΚΛΑΣΣΙΚΩΝ
ΑΡΧΑΙΟΤΗΤΩΝ

ΜΕΓΑΛΟ ΘΕΑΤΡΟ ΓΟΡΤΥΝΑΣ

ΧΟΡΗΓΙΚΟΣ ΦΑΚΕΛΟΣ

ΦΕΒΡΟΥΑΡΙΟΣ 2010

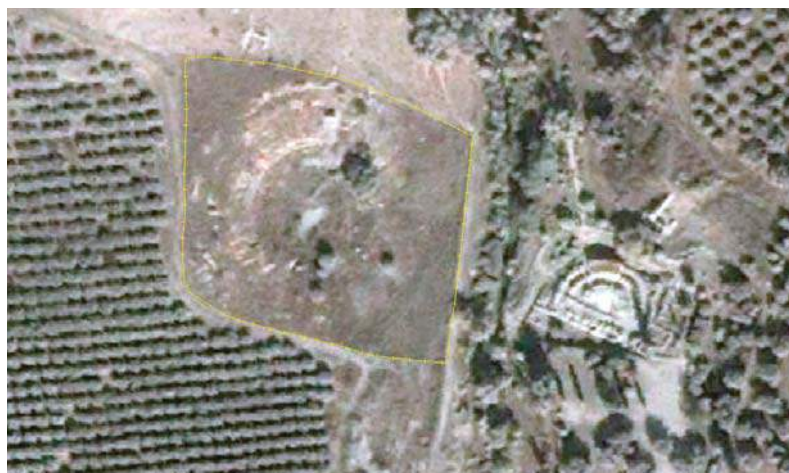
Το μεγάλο θέατρο της Γόρτυνας (αεροφωτογραφία)

Το μεγάλο θέατρο της Γόρτυνας είχε λαξευτεί στη ΝΑ πλαγιά του λόφου της Ακρόπολης στην απέναντι πλευρά του Ληθαίου ποταμού όπου βρισκόταν το Ωδείο και η Αγορά. Σύμφωνα με τον Belli δεν υπήρχε portico, γεγονός που μάλλον επιβεβαιώνεται, καθώς το θέατρο βρίσκεται πολύ κοντά στο Ληθαίο ποταμό.

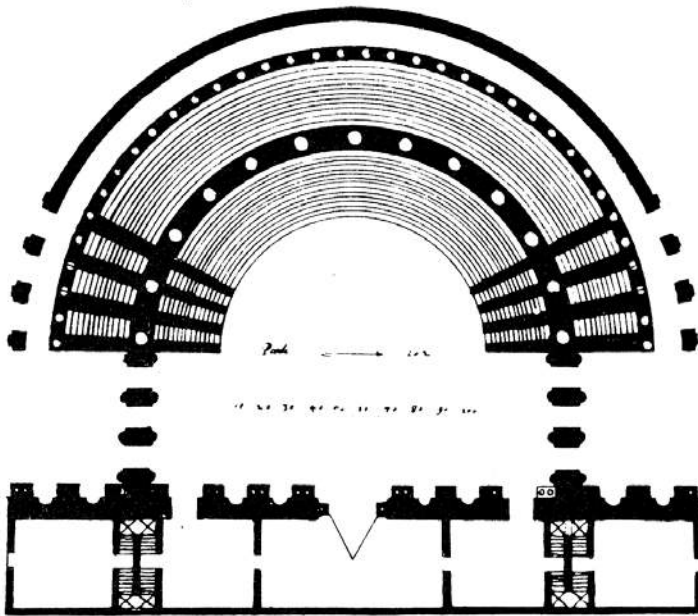
Μεγάλο θέατρο της Γόρτυνας (σχέδιο O. Belli)

Το κοίλο (cavea) του θεάτρου με περίμετρο 140μ., εσωτερική διάμετρο 40μ. περίπου και εξωτερική 88μ., είχε λαξευμένο κανάλι στην πίσω πλευρά του, το οποίο χρησίμευε και ως κανάλι απορροής των ομβρίων υδάτων κατά τη διάρκεια του χειμώνα, αλλά και για την πρόσβαση του κοινού στο ανώτερο διάζωμα μέσω πέντε ανοιγμάτων στον 2,2μ. πάχους εξωτερικό τοίχο. Τα δύο άκρα του κοίλου δεν ήταν λαξευμένα στο βράχο του λόφου αλλά στηρίζονταν από θολωτές κατασκευές οι οποίες είχαν τις συνήθεις τοξωτές εξωτερικές όψεις. Εντός του εξωτερικού τοίχου και πάνω από την

ανώτερη κερκίδα υπήρχε ambulacrum με κιονοστοιχία πλάτους 2μ., και ένας πλατύτερος διάδρομος πλάτους (3,60μ.) χωρίζει το ανώτερο διάζωμα με το κατώτερο. Το κατώτερο διάζωμα ήταν μεγαλύτερο πιθανότατα με 18 σειρές καθισμάτων σε αντίθεση με τις 11 σειρές του ανώτερου διαζώματος. Σύμφωνα με τον Sanders το μεγαλύτερο μέρος της κατασκευής που περιγράφηκε παραπάνω σώζεται αν και σε κακή κατάσταση και καλυμμένη με βλάστηση. Όπου δεν είχε χρησιμοποιηθεί ο βράχος, το θέατρο είχε κατασκευαστεί με σύνθετο σκυρόδεμα (concrete) και πλίνθινες εξωτερικές όψεις, ενώ στη βάση τους μεγάλα τμήματα κίωνων έχουν χρησιμοποιηθεί για περισσότερη σταθερότητα.

Τα αποτελέσματα ήταν ενθαρρυντικά και θεωρείται ότι υπάρχει μια σχετικά καλή συσχέτιση ανάμεσα στα αποτελέσματα των μετρήσεων και της σχεδιαστικής αποτύπωσης του Ο. Belli (16ος αι.) ο οποίος μας διασώζει τη μόνη σχεδίαση του θεάτρου. Παράλληλα ο ίδιος μάς δίνει ενδιαφέρουσες πληροφορίες σε σχετική επιστολή του σε εποχή που το θέατρο βρισκόταν ακόμη σε καλή κατάσταση. Δεν έχει γίνει σε νεώτερους χώρους λεπτομερής αποτύπωση του μνημείου ώστε να έχουμε ακριβές υπό κλίμακα αρχιτεκτονικό σχέδιο αυτού.

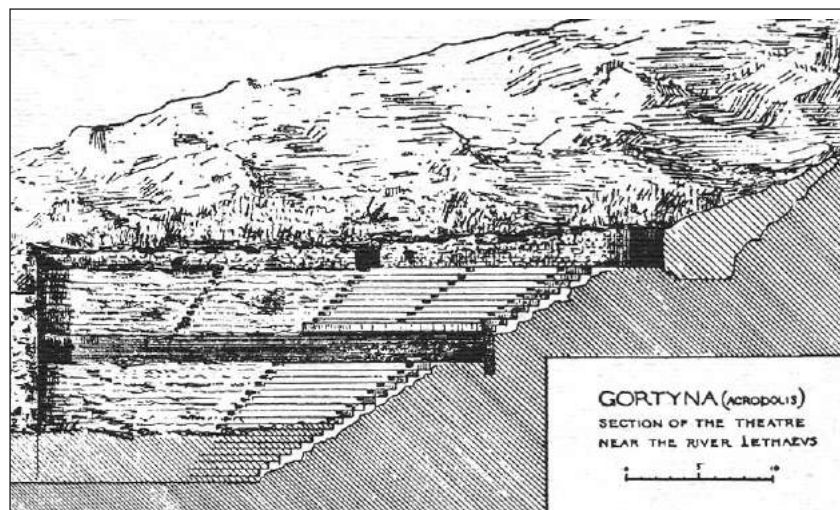
Προοπτικό μεγάλου θεάτρου Γόρτυνας

Το κτήριο της σκηνής (stage building) ήταν μήκους 120μ., ενώ η πρόσοψη της σκηνής (scaenae frons) κάλυπτε μόλις τα 70μ. Γνωρίζουμε για αυτήν μόνο από τις περιγραφές του Oporio Belli τον 15ο αι. και πιθανότατα καταστράφηκε κατά τον 19ο αι. Η πρόσοψη ήταν ενιαία και το μοτίβο συνέχιζε ομοιόμορφα και στις παρόδους: ορθογώνιες εξέδρες με καμπύλη κόγχη στην πίσω τους πλευρά. Κάθε εξέδρα χωριζόταν από ένα ζευγάρι κίονες πάνω σε βάσεις από τις γειτονικές εξέδρες. Υπήρχαν τρεις θύρες στο postscenium (χώρος πίσω από τη σκηνή), οι κεντρικές πλαισιώνονται από κίονες. Σύμφωνα

με τον Belli η scaenae frons είχε πέντε σειρές κίωνων ύψους (πιθανόν των χαμηλότερων) 5,4μ. και διαμέτρου 0,53μ. (ο Sanders θεωρεί τον αριθμό των σειρών των κίωνων υπερβολικό) Ήταν από λευκό μάρμαρο και ιωνικού ρυθμού. Υπήρχε στην scaenae frons εντοιχισμένη επιγραφή στην Julia Augusta (αβέβαιο σε ποια από τις αυτοκρατορικές Ιουλιές αναφερόταν η

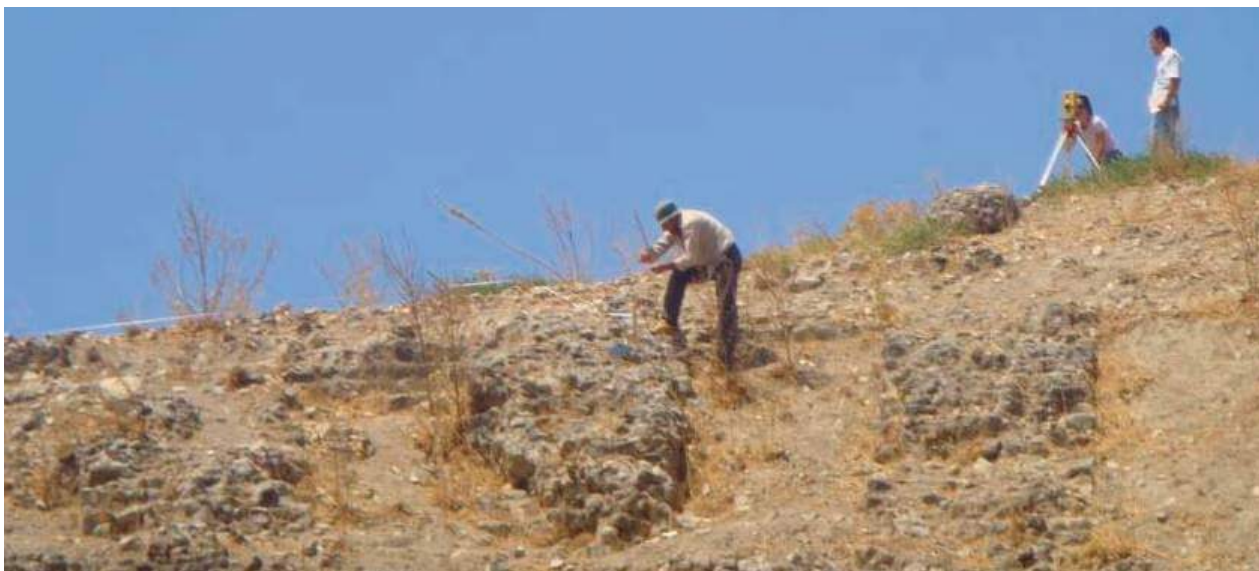
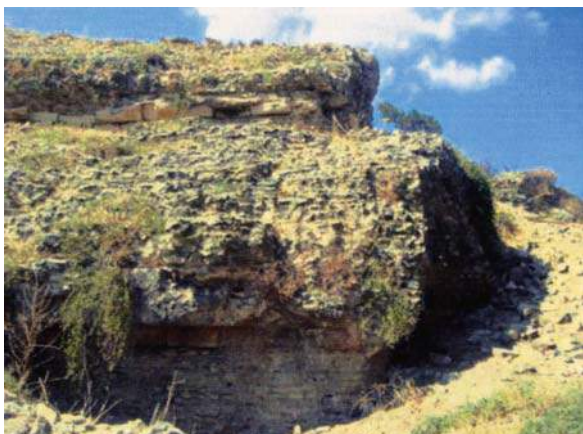
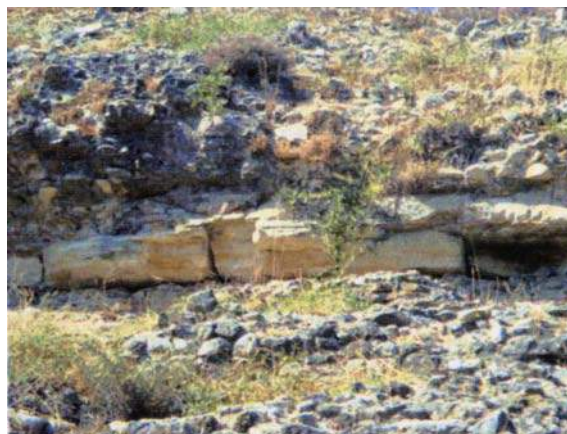
Το μνημείο δεν έχει διερευνηθεί ποτέ συστηματικά ούτε έχουν γίνει εργασίες συντήρησης. Παρουσιάζει εικόνα εγκατάλειψης και ερήμωσης και σώζεται αποσπασματικά. Λόγω τόσο της γεωμορφολογίας (πλαγιά λόφου) όσο και των υλικών κατασκευής του, διαχρονικά έχει υποστεί μεγάλες φθορές και υπάρχει διάσπαρτος μεγάλος όγκος δομικού υλικού, πράγμα που εμποδίζει στο να έχει κανείς με την πρώτη ματιά σαφή εικόνα του τί σώζεται *in situ*. Η άγρια βλάστηση επίσης εμποδίζει στο να έχουμε εικόνα του μνημείου. Δεν υπάρχει διαμορφωμένη πρόσβαση ούτε πινακίδες σήμανσης, ή πινακίδες πληροφόρησης του μνημείου. Η πρόσβαση γίνεται μόνο από στενό αδιαμόρφωτο μονοπάτι, παράλληλο με το Ληθαίο ποταμό (απαιτεί πεζοπορία 200μ.).

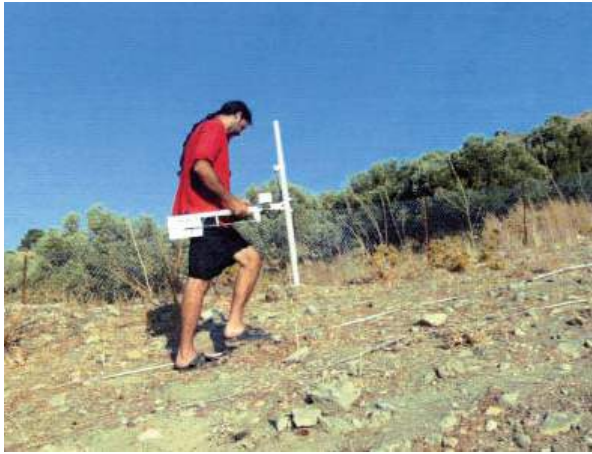
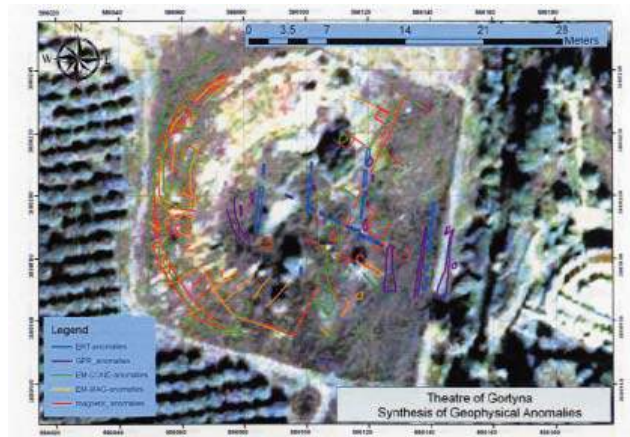
Το 2009 πραγματοποιήθηκε από το ΙΤΕ γεωφυσική έρευνα και χαρτογράφηση του αρχαίου θεάτρου ύστερα από μνημόνιο συνεργασίας της Νομαρχιακής Αυτοδιοίκησης Ηρακλείου και της ΚΓ΄ ΕΠΚΑ με χρηματοδότηση της πρώτης. Οι γεωφυσικές έρευνες πραγματοποιήθηκαν σε έκταση πάνω από 5000τμ. με τις μεθόδους του γεωραντάρ, μαγνητικών μετρήσεων, ηλεκτρομαγνητικών μετρήσεων και της ηλεκτρικής αντίστασης του εδάφους / ηλεκτρικής τομογραφίας.

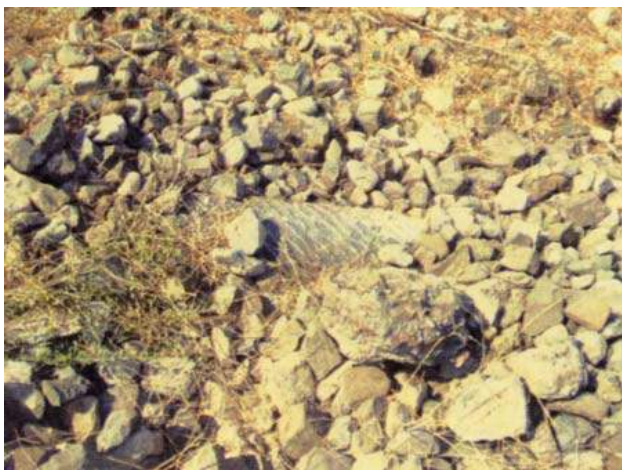
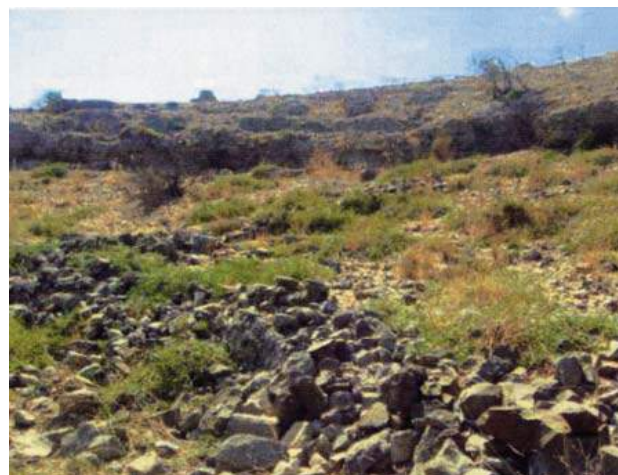
- 1) Το μνημείο δεν είναι ανασκαμμένο, δεν υπάρχει λεπτομερής αποτύπωση.
- 2) Το μνημείο λόγω της κατωφέρειας και των υλικών δόμησης υφίστανται φθορές που εγκυμονούν κινδύνους παντελούς αφάνισης του μνημείου εάν δεν γίνουν στερεωτικές εργασίες.

- 3) Το διάσπαρτο δομικό υλικό δημιουργεί σύγχυση στον επισκέπτη.
- 4) Δεν υπάρχει διαμορφωμένη πρόσβαση ή πινακίδες σήμανσης – πληροφόρησης.
- 5) Η φυσική βλάστηση καλύπτει μέρος του μνημείου και προξενεί φθορά
- 6) Η υφιστάμενη περίφραξη δεν είναι επαρκής καθώς τμήμα του θεάτρου εκτείνεται εκτός αυτής.
- 7) Θα υπάρξει δυνατότητα σύνδεσης – ενοποίησης με τον υφιστάμενο επισκέψιμο αρχ/κό χώρο, κατασκευάζοντας συνδετήρια γέφυρα πάνω από το Ληθαίο ποταμό.

- 1) Καθαρισμός μνημείου από τη βλάστηση
- 2) Απομάκρυνση του πεσμένου δομικού υλικού
- 3) Μικρές διερευνητικές τομές σε επιλεγμένα σημεία του μνημείου οι οποίες θα βοηθήσουν στο να αποκτήσουμε πληρέστερη εικόνα για το τί σώζεται από το μνημείο και σε τί έκταση (συσχετισμός και με επιφανειακή).
- 4) Αρχική αποτύπωση του περιγράμματος του μνημείου
- 5) Λήψη μέτρων προσωρινής προστασίας του αποκαλυφθέντος περιγράμματος του μνημείου.
- 6) Κατασκευή νέας περίφραξης (η υφιστάμενη χρειάζεται αντικατάσταση κι επίσης τμήμα του μνημείου υπολογίζεται ότι εκτείνεται εκτός αυτής). Το μήκος της υπολογίζεται στα 600μ.
