ΘΕΑΤΡΟ ΤΟΥ ΔΙΟΝΥΣΟΥ

ΕΠΙΣΤΗΜΟΝΙΚΗ ΕΠΙΤΡΟΠΗ ΘΕΑΤΡΟΥ ΚΑΙ ΙΕΡΟΥ ΤΟΥ ΔΙΟΝΥΣΟΥ – ΑΣΚΛΗΠΕΙΟΥ

ΕΡΓΑΣΙΕΣ ΑΠΟΚΑΤΑΣΤΑΣΗΣ ΣΤΟ ΘΕΑΤΡΟ ΤΟΥ ΔΙΟΝΥΣΟΥ

ΜΑΪΟΣ 2009

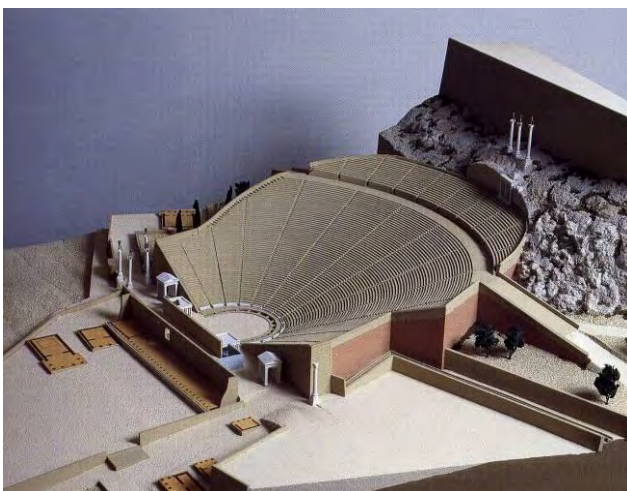
Πρόπλασμα του Θεάτρου σε αναπαράσταση
(Μ. Κορρές)

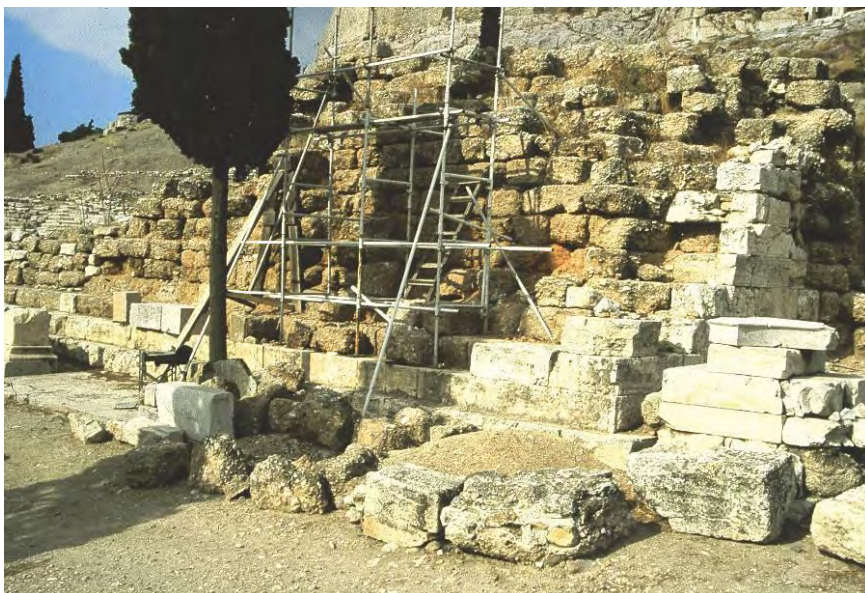
Το ανάλημα της ανατολικής παρόδου, πριν από τις εργασίες

Η διαρπαγή, κατά την ύστερη αρχαιότητα, των πειραϊκών λίθων που επένδυαν το ανάλημα της ανατολικής παρόδου αποτέλεσε τον κύριο λόγο φθοράς του δομικού αυτού στοιχείου του Θεάτρου. Η αποκαλυφθείσα εσωτερική υποδομή του από κροκαλοπαγές πέτρωμα είχε μείνει εκτεθειμένη και, με την πάροδο πολλών δεκαετιών, η προϊούσα φθορά του δημιουργούσε έντονα στατικά προβλήματα της ίδιας της κατασκευής, ενώ παράλληλα

οδηγούσε στην απόπλυση των επιχώσεων του κοίλου. Με την επιδείνωση των στατικών προβλημάτων και τις καταρρεύσεις μεγάλου αριθμού κροκαλοπαγών λίθων που εκδηλώθηκαν το 1981, κρίθηκε αναγκαία η στερέωση και μερική αποκατάστασή του. Αυτό το έργο αποτέλεσε το πρώτο μέλημα της Επιστημονικής Επιτροπής Συντηρήσεως του Διονυσιακού Θεάτρου, που ανέθεσε τη μελέτη στερέωσης στην αρχιτέκτονα Ε. Μακρή (1985-87).

Μετά την έγκριση της μελέτης, το 1989, η Επιτροπή Νοτίου Κλιτύος Ακροπόλεως έθεσε το αναστηλωτικό αυτό πρόγραμμα ως προτεραιότητα των δραστηριοτήτων της. Το έργο άρχισε το 1995 και ολοκληρώθηκε το 2003 με την επίβλεψη της αρχιτέκτονος Α. Σαμαρά, της αρχαιολόγου Χρ. Παπασταμάτη-φον Μόοκ και την εποικοδομητική συνεργασία με το σχεδιαστή Δ. Κουλιάδη.

Η αντιστήριξη των ετοιμόρροπων τμημάτων του αναλήμματος κατά την ανατολική πάροδο εξασφαλίστηκε μέσω της ανακατασκευής του τοίχου μέχρι τη 13η στρώση με μία βαθμιδωτή κατά την όψη διαμόρφωση. Ιδιαίτερα στο καταληκτήριο τμήμα του τοίχου προς την

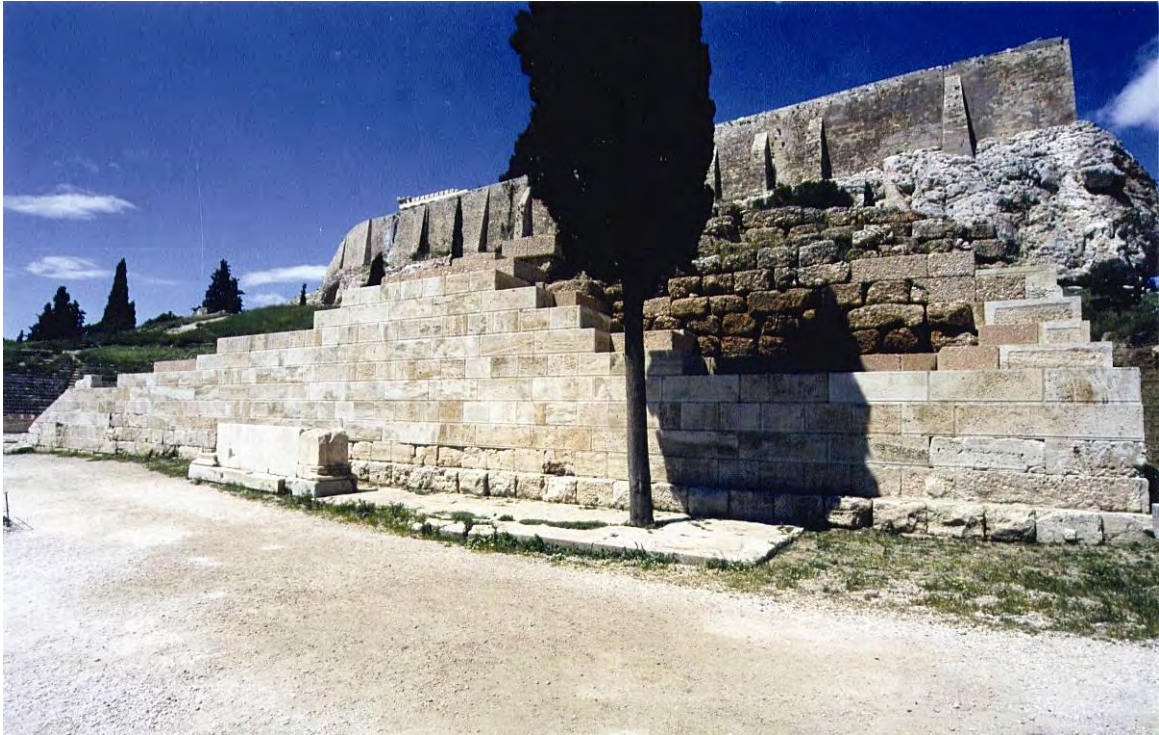
Το ανάλημμα της ανατολικής παρόδου μετά την ολοκλήρωση των εργασιών

ορχήστρα, η αποκατάσταση πραγματοποιήθηκε έως το επίπεδο του κεκλιμένου στηθαίου, ενώ δεν προτάθηκε αποκατάσταση της υπερκείμενης επίστεψής του, λόγω έλλειψης τεκμηριωμένων στοιχείων. Συνολικά τοποθετήθηκαν 297 νέοι λίθοι, εκ των οποίων οι 174 από πειραϊκό πωρόλιθο στην επένδυση και 123 τεχνητοί κροκαλοπαγείς στην εσωτερική υποδομή, ενώ κατασκευάστηκαν τέσσερις νέοι αναβαθμοί στην κλίμακα που βρίσκεται σε επαφή με το ανάλημμα και οκτώ συμπληρώματα αρχαίων λίθων. Ο διαχωρισμός του αποκαθιστούμενου τμήματος του αναλήμματος από το αρχαίο επετεύχθη με την τοποθέτηση λεπτής ταινίας φύλλου μολυβιού σε εσοχές που απολαξεύτηκαν στις κάτω και πλαϊνές επιφάνειες των νέων πειραϊκών λίθων.

Για την εξασφάλιση της αναστρεψιμότητας της επέμβασης, στα διάκενα μεταξύ των αρχαίων καταλοίπων και του αποκατεστημένου τμήματος του αναλήμματος, τα οποία πληρώθηκαν με αργιλώδη άμμο, νερό και μικρές προσμίξεις τσιμέντου, παρεμβλήθη εύκαμπτη μεμβράνη.

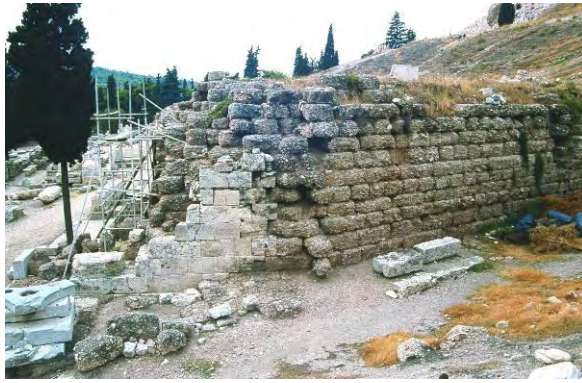
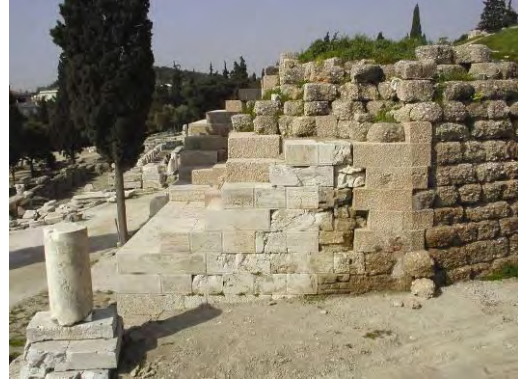
Το ανατολικό τμήμα του αναλήμματος της ανατολικής παρόδου, πριν και μετά την αποκατάσταση

Επιπλέον, με βάση τροποποιημένη μελέτη ως προς τη μορφή του ανατολικού τμήματος του αναλήμματος που εκπόνησε η αρχιτέκτων Α. Σαμαρά πραγματοποιήθηκαν προσθετικές εργασίες. Βάσει και της στατικής μελέτης του πολιτικού μηχανικού Κ. Ζάμπα, πραγματοποιήθηκε η στερέωση 14 κροκαλοπαγών λίθων του ανατολικού πλευρικού αναλήμματος του κοίλου, που παρουσίαζαν ιδιαίτερα στατικά προβλήματα, η στεγάνωση του αναλήμματος κατά την ανατολική πάροδο, οι τελικές επιχωματώσεις και η διευθέτηση των ομβρίων υδάτων πίσω από αυτό.

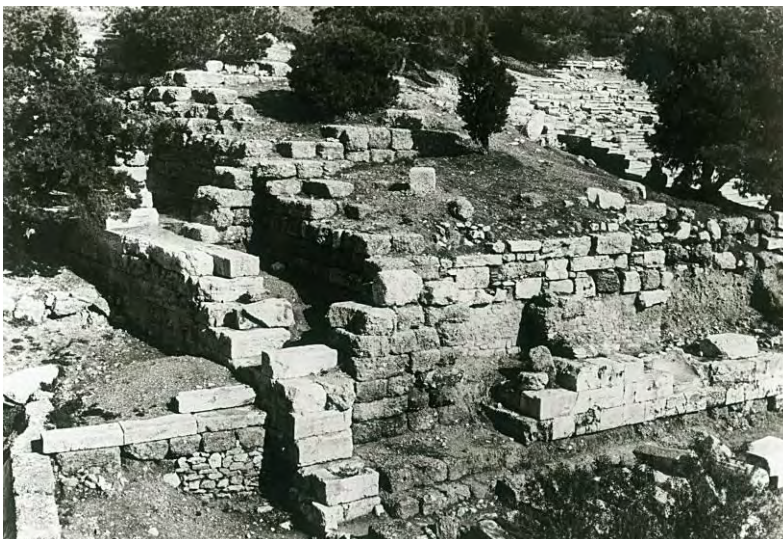
Οι αποχωματώσεις στην περιοχή αυτή του θεάτρου κατά το δεύτερο μισό του 19ου αιώνα έφεραν στο φως τα κατάλοιπα του αναλήμματος, αλλά και τμήμα του μεσαιωνικού (13ος αι.) τείχους της Ακροπόλεως, του ονομαζόμενου Ριζοκάστρου, πίσω από το ανάλημμα. Επειδή το μεγαλύτερο μέρος των λίθων του αναλήμματος είχε συληθεί κατά την ύστερη αρχαιότητα, το επίπεδο διατήρησης του τοίχου ήταν ιδιαίτερα χαμηλό. Το γεγονός αυτό οδήγησε στην απόπλυση των αρχαίων επιχώσεων μεταξύ του αναλήμματος και των καταλοίπων του Ριζοκάστρου, με αποτέλεσμα να επιδεινωθεί η στατική επάρκεια της θεμελίωσης των καταλοίπων του Ριζοκάστρου. Οι συνεχιζόμενες αποπλύσεις των επέφεραν καταρρεύσεις του μετώπου του μεσαιωνικού τείχους.

Το ανάλημμα της δυτικής παρόδου πριν την αποκατάσταση

Για την οριστική επίλυση των προβλημάτων αυτών και ενώ βρισκόταν σε εξέλιξη το αναστηλωτικό πρόγραμμα στο ανάλημμα της ανατολικής παρόδου, εκπονήθηκε μελέτη στερέωσης και αποκατάστασης του αναλήμματος της δυτικής παρόδου. Στο πλαίσιο σύνταξης της αρχιτεκτονικής μελέτης, από την αρχιτέκτονα Α. Σαμαρά σε συνεργασία με το σχεδιαστή Δ. Κουλιάδη, αλλά και για την εκπόνηση στατικής μελέτης στερέωσης των καταλοίπων, που εκπόνησε ο πολ. μηχανικός Κ. Ζάμπας, διενεργήθηκε ανασκαφική διερεύνηση στα ΒΔ. των

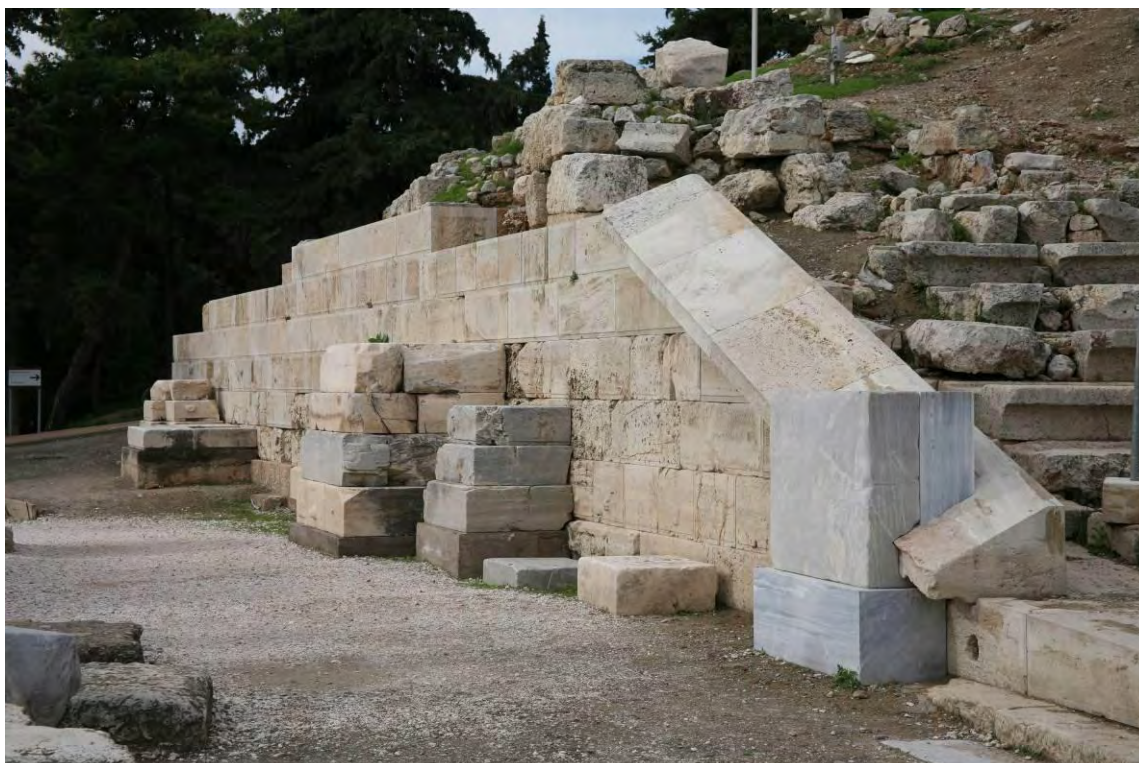
Το ανάλημμα της δυτικής παρόδου μετά την αποκατάσταση. Σε πρώτο πλάνο, το αναστηλωμένο βάθρο του ποιητή Αστυδάμαντα

Ο διαχωρισμός αρχαίου και αναστηλούμενου τμήματος ακολούθησε τις αρχές που εφαρμόστηκαν και στο ανάλημμα της ανατολικής παρόδου. Η στεγάνωση του αποκατεστημένου αναλήμματος εξασφαλίστηκε με τη χρήση ειδικής μεμβράνης κατά την εσωτερική παρειά του, η οποία κατευθύνει τα ύδατα από τον πυθμένα της τάφρου σε υπόγειο αγωγό αποχέτευσης δυτικά του αναλήμματος.

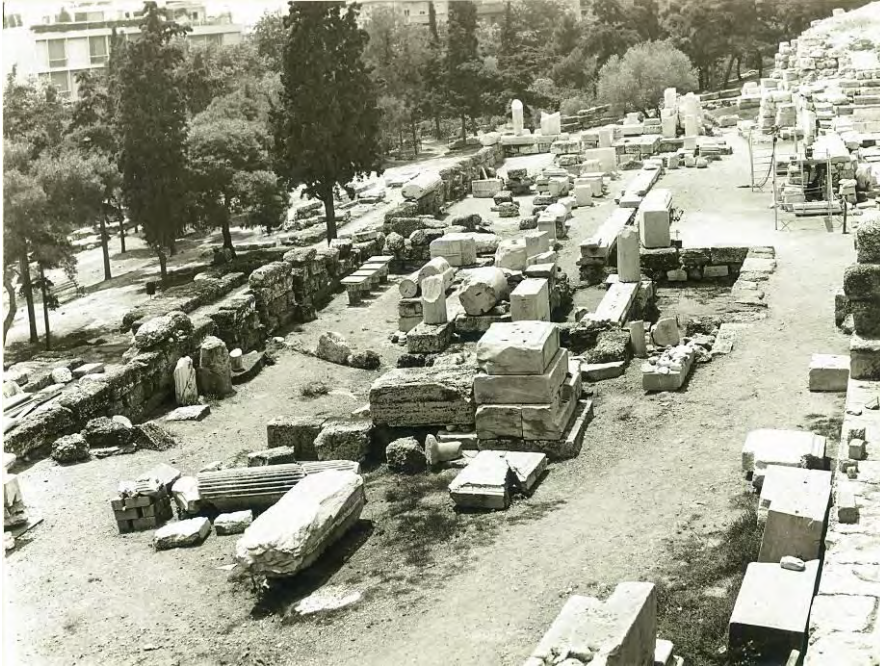
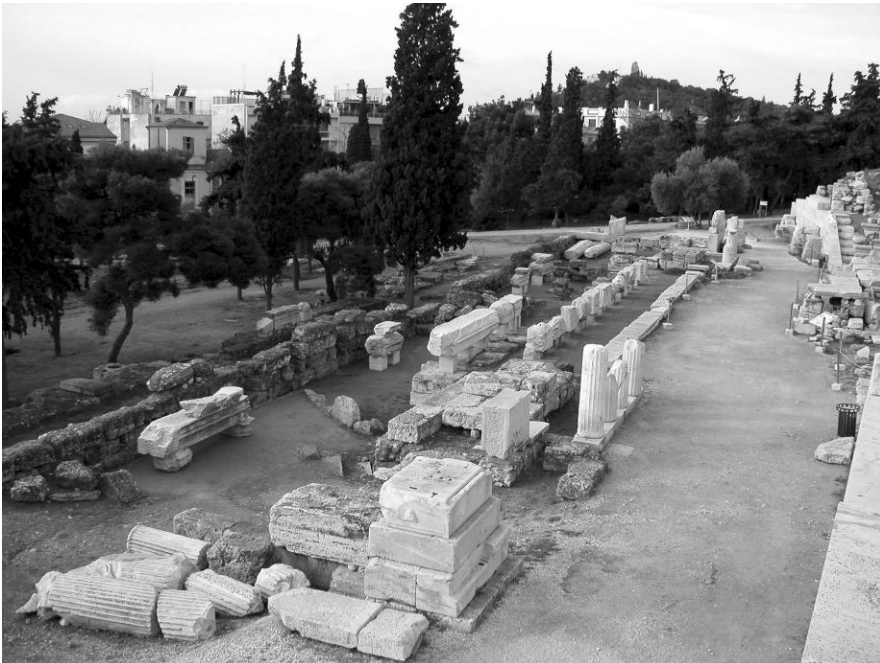
Η περιοχή της σκηνής του Θεάτρου πριν και μετά τις εργασίες

Ιδιαίτερα επιβαρυνόμενη παρουσιαζόταν η εικόνα της περιοχής της σκηνής του Θεάτρου και της στοάς του Ιερού του Διονύσου, όπου είχαν αποτεθεί ήδη από τους πρώτους ανασκαφείς διάφορα αρχιτεκτονικά μέλη και βάθρα. Το γεγονός αυτό υποβάθμιζε αισθητικά τα σημαντικά αυτά μνημεία και δημιουργούσε σύγχυση στην αναγνωσιμότητα των καταλοίπων

τους. Μετά την εκπόνηση σχετικής μελέτης το 2003 από την αρχαιολόγο Χρ. Παπασταμάτη-φον Μόοκ άρχισε άμεσα η εφαρμογή ενός προγράμματος διαχείρισης στην περιοχή αυτή. Το πρόγραμμα αφορούσε στην απομάκρυνση λίθων που δεν σχετίζονται με τα μνημεία, στη συγκέντρωση όλων των αρχιτεκτονικών μελών που αποδίδονται σε αυτά, στην ομαδοποίηση και διδακτική διευθέτησή τους σε ενδεικτικές ή ομόλογες θέσεις, ενώ παράλληλα έγιναν συμπληρωματικές επιχωματώσεις και διαμορφώσεις του εσωτερικού των μνημείων για τον τονισμό και ανάδειξη των περιγραμμάτων των καταλοίπων τους. Οι διευθετήσεις και οι ενδεικτικές τοποθετήσεις συνανηκόντων στα μνημεία αρχιτεκτονικών μελών συνέβαλαν στην εποπτική παρουσίασή τους και στην υπογράμμιση της τρίτης διάστασής τους. Συνολικά μεταφέρθηκαν 450 περίπου λίθοι. Ενδεικτικά αναφέρεται η τοποθέτηση πέντε τμημάτων δωρικών κίωνων σε ομόλογες θέσεις στο στυλοβάτη των δύο παρασκηνίων της ελληνιστικής σκηνής και η ομαδοποίηση 14 λίθων του δωρικού θριγκού της. Ανάλογες ενδεικτικές τοποθετήσεις και διδακτικές συναρμογές τμημάτων του θριγκού των δύο ορόφων της ρωμαϊκής φάσης του σκηνικού οικοδομήματος (17 αρχιτεκτονικά μέλη) επετεύχθησαν μετά τη συγκέντρωση και ταύτιση όλων των διάσπαρτων αρχιτεκτονικών μελών του μνημείου (συνολικά 78 μέλη) και τη σύνταξη συμπληρωματικής πρότασης. Συμπληρωματικές εργασίες διαχείρισης του διάσπαρτου υλικού στο εσωτερικό του Ιερού του Διονύσου έγιναν μετά τη σχετική μελέτη τις ίδιες αρχαιολόγου. Η απόδοση, μεταφορά και ομαδοποίηση 240 αρχιτεκτονικών λίθων κοντά στα συνανήκοντα μνημεία ή σε ειδικά διαμορφωμένο πλάτωμα εκτός του Ιερού συνέβαλαν στην αισθητική αναβάθμιση και ανάδειξη της ευρύτερης περιοχής του Ιερού του Διονύσου

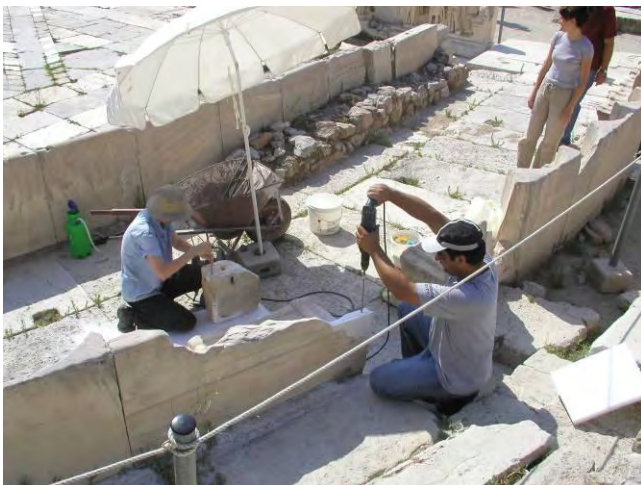
Στιγμιότυπο από τις εργασίες στην προεδρία του Θεάτρου

Παράλληλα με τα αναστηλωτικά προγράμματα του έργου, βαρύτητα έχει δοθεί και στη συντήρηση διακεκριμένων μνημείων του Διονυσιακού Θεάτρου. Το πρόγραμμα αυτό, που εκτελείται υπό την επίβλεψη της αρχαιολόγου Χρ. Παπασταμάτη-φον Μόοκ, αφορά στους ενεπίγραφους θρόνους της μαρμάρινης προεδρίας του Θεάτρου του Διονύσου, στα ανάγλυφα του υστερορρωμαϊκού Βήματος του Φαίδρου, καθώς και σε μεμονωμένα ενεπίγραφα βάθρα και αρχιτεκτονικά μέλη που αποδίδονται στο σκηνικό οικοδόμημα. Οι εργασίες αυτές αποσκοπούν στη στερέωση της επιφάνειας του μαρμάρου με ψεκασμούς από κορεσμένο διάλυμα υδροξειδίου του ασβεστίου, αλλά και σε σφραγίσεις ρηγματώσεων, στερεώσεις κατακερματισμένων σημείων της επιφάνειάς τους, συγκολλήσεις θραυσμάτων και διαρρηγμένων τμημάτων.

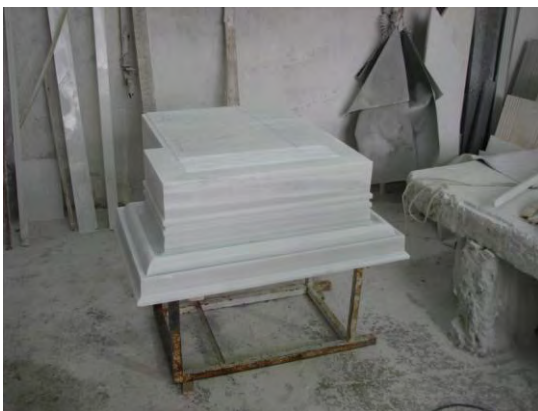
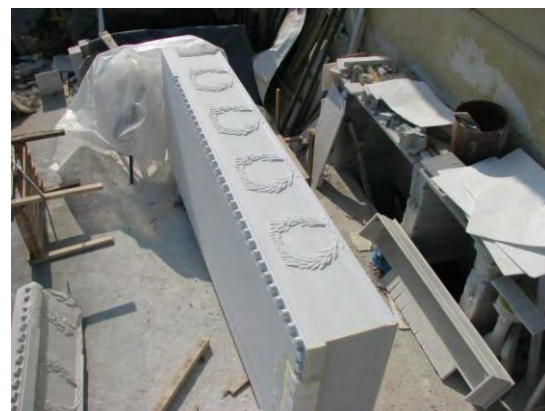
Το ανατολικό επίκρανο και η ζωφόρος του μνημείου του Θρασύλλου

Ενώ η διαδικασία αποκατάστασης των κατακόρυφων στηριγμάτων του μνημείου με τα αντιθήματά τους εξελίσσεται, έχει ήδη ολοκληρωθεί, με τη χορηγία του Ιδρύματος Ι. Κωστόπουλου, η κατασκευή της ζωφόρου και των επικράνων των δύο παραστάδων, τα οποία δεν σώζονταν.

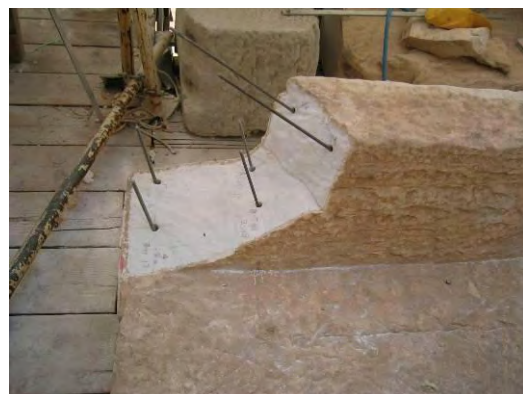
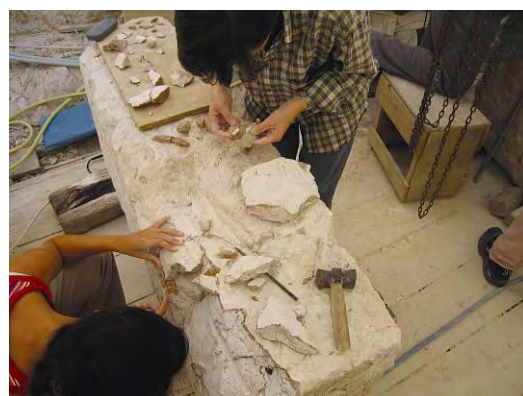
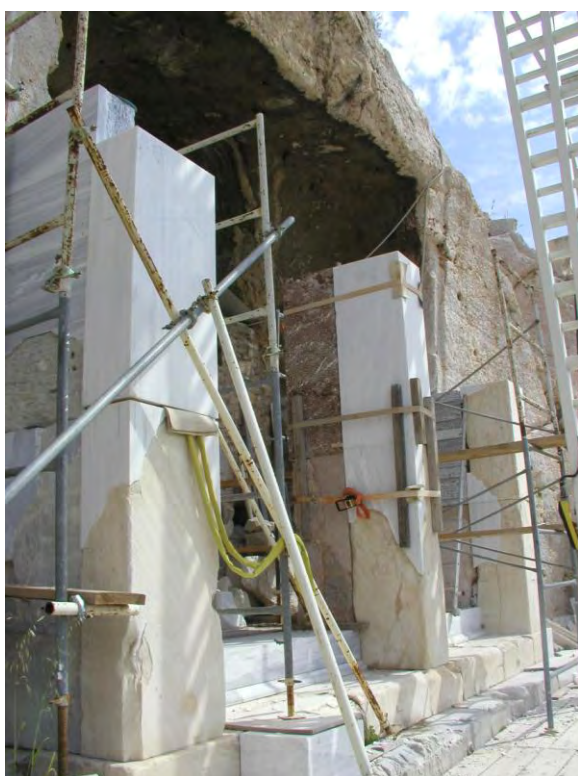
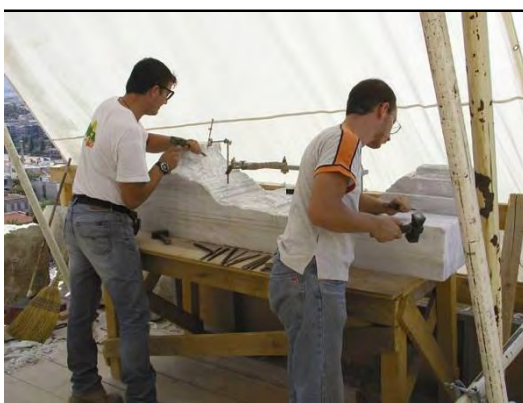
Επάνω αριστερά: Το εργοτάξιο του χορηγικού μνημείου του Θρασύλλου

Δεξιά: Λεπτομέρειες από τις εργασίες συντήρησης και συμπλήρωσης των αρχιτεκτονικών μελών του μνημείου

Κάτω αριστερά: Το χορηγικό μνημείο του Θρασύλλου, κατά τη διάρκεια των εργασιών

Απομακρύνθηκαν από την αρχική τους θέση λίθοι του στυλοβάτη και αποξηλώθηκαν τα κατώτερα δομικά μέρη των παραστάδων με τα εσωτερικά αντιθήματά τους και τους πλευρικούς ορθοστάτες. Οι λίθοι αυτοί έφεραν έντονα σημάδια θερμικής βλάβης και ποικίλες φθορές από ισχυρές μηχανικές καταπονήσεις, προσκρούσεις οβίδων κ.λ.π.

Η κατασκευή των συμπληρωμάτων, που εμπλέκονται με τις κατώτερες περιοχές του μνημείου, έγινε με σημειοθέτη, χρησιμοποιώντας νέα τεμάχια λευκού και γκρίζου μαρμάρου. Για την επίσπευση της διαδικασίας παραγωγής συμπληρωμάτων χρησιμοποιήθηκε παράλληλα και ψηφιακός παντογράφος σε συνεργασία με γνωστή ιδιωτική εταιρεία. Εκτός από την κατασκευή των συμπληρωμάτων, η δομική αποκατάσταση των μελών περιλάμβανε και μια σύνθετη διαδικασία συντήρησης και στερέωσης, η οποία αφορά σε ενεματώσεις των ρηγματώσεών τους, τοποθέτηση αφανών ράβδων τιτανίου σε επιλεγμένα σημεία, εξυγίανση των αποσαθρωμένων περιοχών και συγκολλήσεις επιμέρους θραυσμάτων των λίθων.

Η συντήρηση των αρχιτεκτονικών μελών και η ανασύνθεση της ζώνης των στυλοβατών περιέλαβε διαδοχικά πολλά στάδια συγκολλήσεων. Αρχικά, προωθήθηκε σε σημαντικό βαθμό η εργοταξιακή υποδομή του αναστηλωτικού προγράμματος, με την προμήθεια όλων των απαραίτητων εργαλείων και εξειδικευμένου μηχανολογικού εξοπλισμού και κυρίως την εγκατάσταση στη βραχώδη περιοχή του Επιθεάτρου, ΝΑ του μνημείου, ενός εκτεταμένου δικτύου ραγών μετακίνησης λίθων. Η εγκατάσταση αυτή εξασφάλισε την απρόσκοπτη μεταφορά των απαραίτητων όγκων μαρμάρου από και προς το μνημείο. Για την περαιτέρω κλιμάκωση των εργασιών εγκαταστάθηκε ειδικά σχεδιασμένη γερανογέφυρα και δημιουργήθηκε ξύλινο επίπεδο εργασίας. Οι επόμενες εργασίες εστίασαν στην αποκατάσταση των κατακόρυφων στηριγμάτων του μνημείου, δηλαδή των παραστάδων και του κεντρικού πεσσού, με συμπληρώσεις των αρχαίων αρχιτεκτονικών μελών και κατασκευή νέων, όπου απαιτείτο. Για τα αρχιτεκτονικά μέλη από πεντελικό μάρμαρο (σφόνδυλοι πεσσού και παραστάδων) χρησιμοποιείται λευκό μάρμαρο Διονύσου, ενώ για τα αντιθήματά τους από υμήττιο μάρμαρο γίνεται χρήση γκρίζου μαρμάρου Διονύσου. Για τα συμπληρώματα των εσωτερικών αντιθημάτων από ακροπολίτη λίθο χρησιμοποιείται τεχνητός λίθος, ενώ όταν πρόκειται για νέα αρχιτεκτονικά μέλη στη θέση αυτή γίνεται χρήση ροδόχρου ασβεστολίθου Επιδαυρίας. Οι συγκολλήσεις γίνονται με λευκό τσιμέντο Δανίας και σπλισμό από ράβδους τιτανίου, ενώ τιτάνιο χρησιμοποιείται και στους μεταξύ των αρχιτεκτονικών μελών συνδέσμους.

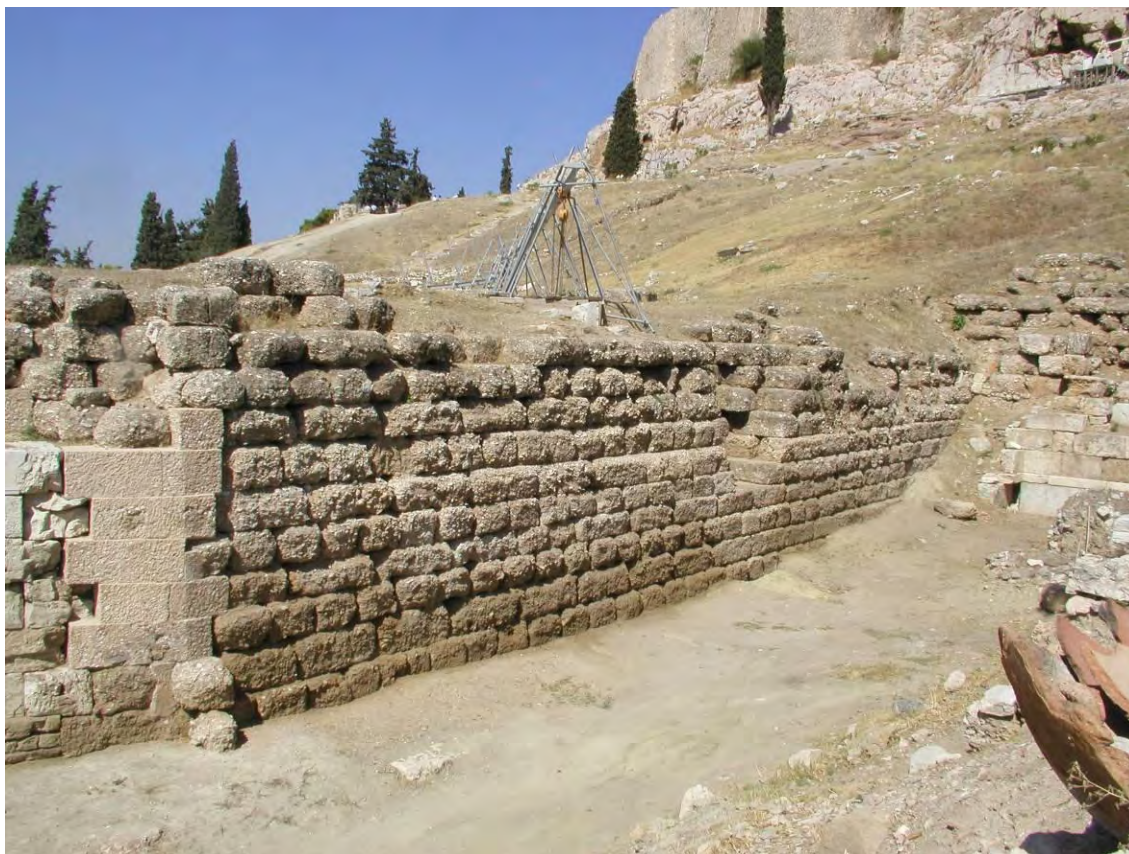
Το ανατολικό πλευρικό ανάλημμα πριν την έναρξη των εργασιών

Η επόμενη φάση των προγραμματισμένων επεμβάσεων αφορά στην επίλυση ποικίλων προβλημάτων των πλευρικών αναλημμάτων του μνημείου, το δομικό σύστημα των οποίων αποτελείται από τη συνεργασία των περιφερειακών αναλημμάτων με τους εγκάρσιους προς αυτούς μικρότερους τοίχους – αντηρίδες, που διατάσσονται προς το εσωτερικό του κοίλου. Δεδομένου ότι τα κατάλοιπα των αναλημμάτων αυτών διατηρούνται σήμερα χαμηλότερα σε σχέση με το αρχικό τους ύψος, τα όμβρια ύδατα, προερχόμενα από υψηλότερο σωζόμενο επίπεδο της επίχωσης κατακλύζουν τις κατασκευές τους και συνιστούν τον κυριότερο παράγοντα φθοράς του δομικού υλικού τους.

Η μελέτη στερέωσης και μερικής αποκατάστασης του ανατολικού πλευρικού αναλήμματος, που εγκρίθηκε από το ΚΑΣ το 2008, συντάχθηκε από την αρχιτέκτονα Α. Σαμαρά και την αρχαιολόγο Χρ. Παπασταμάτη φον-Μόοκ, σε συνεργασία με το σχεδιαστή Δ. Κουλιάδη. Τα ζητήματα της στατικής επάρκειας υπολογίστηκαν από την πολιτικό μηχανικό Ε. Σαμπά.

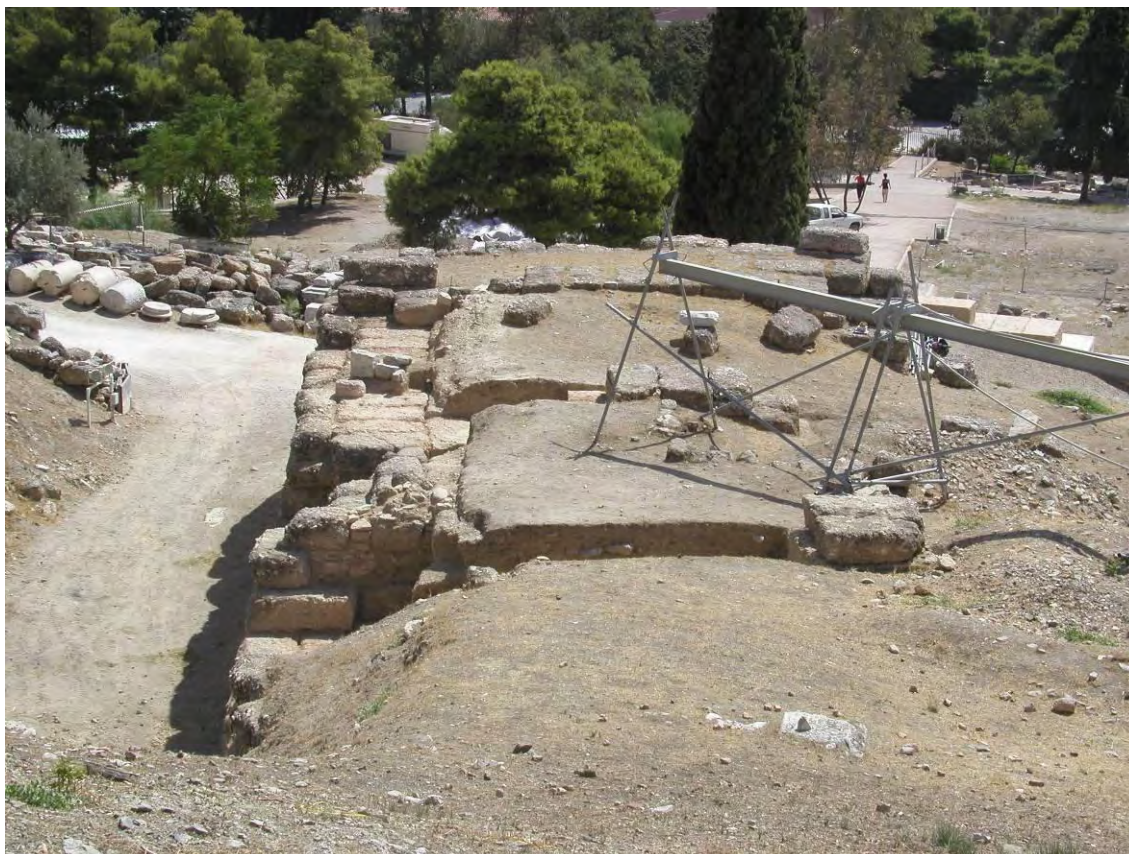
Το ανατολικό πλευρικό ανάλημμα κατά τη διάρκεια των εργασιών. Διακρίνονται οι ανασκαφικές τομές στη θέση των αντηρίδων

Το αναστηλωτικό πρόγραμμα στο μνημείο ξεκίνησε το 2008 και οι εργασίες επικεντρώθηκαν αρχικά στη 2^η και 3^η αντηρίδα του αναλήματος. Τα συγκεκριμένα σημεία αποτελούσαν ανοικτές ανασκαφικές τομές, που συνέλεξαν μεγάλες ποσότητες ομβρίων υδάτων εξαιτίας του σημαντικού βάθους των αποδομημένων τμημάτων των κατασκευών τους. Συγκεκριμένα, πραγματοποιήθηκαν οι πληρώσεις με νέες τεχνητές λιθοπλίνθους και οι συμπληρώσεις των φθαρμένων αρχαίων σε τρεις στρώσεις των αντηρίδων. Στην περίπτωση της 3^{ης} αντηρίδας ενσωματώθηκε στο αναστηλωμένο τμήμα και ο κατά χώραν σωζόμενος σιρός βυζαντινής οικίας, ενώ στα κενά μεταξύ των ανασκαφικών παρειών και των αντηρίδων τοποθετήθηκε καθαρό κιμηλόχωμα. Με αυτόν τον τρόπο εξασφαλίστηκε η στεγάνωση της κατασκευής και απετράπη η διείσδυση των ομβρίων υδάτων στις χαμηλότερες στρώσεις του μνημείου.

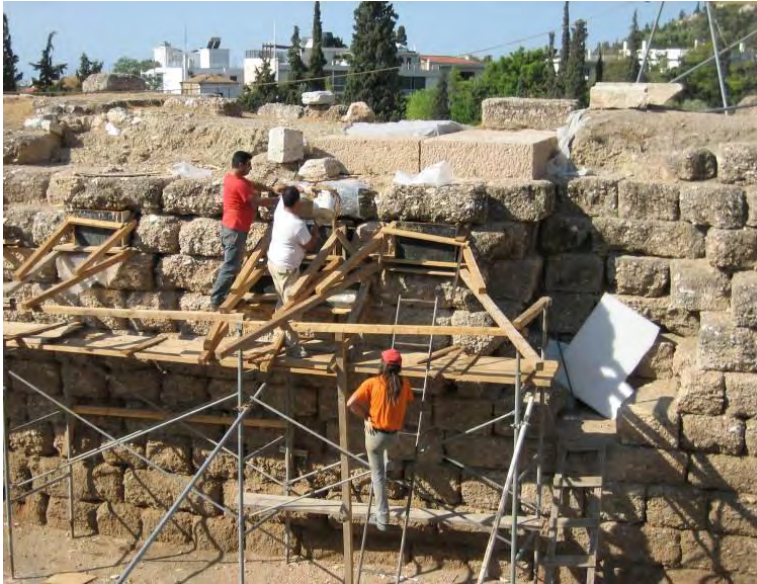
Στιγμιότυπο από τη χύτευση συμπληρωμάτων των κροκαλοπαγών λίθων του αναλήμματος

Στη συνέχεια ακολούθησαν οι εργασίες αποκατάστασης καθ' ύψος του μεγάλου αποδομημένου τμήματος της όψης του πλευρικού αναλήμματος με εντάξεις σε αυτό διασπάρτων αρχαίων κροκαλοπαγών και τοποθετήσεις νέων τεχνητών λιθοπλίνθων. Σε εξέλιξη βρίσκονται οι συμπληρώσεις των in situ φθαρμένων λιθοπλίνθων στην όψη.

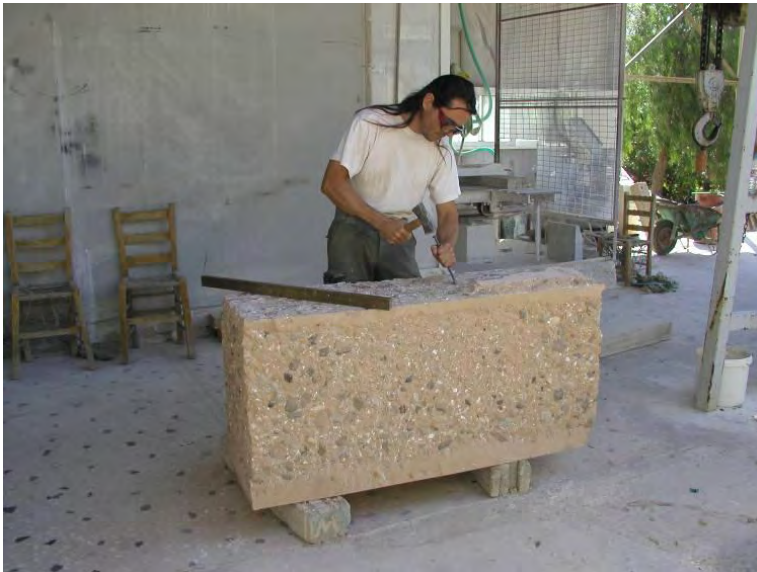
Στιγμιότυπο από τη λάξευση λιθοπλίνθου από τεχνητό κροκαλοπαγή λίθο

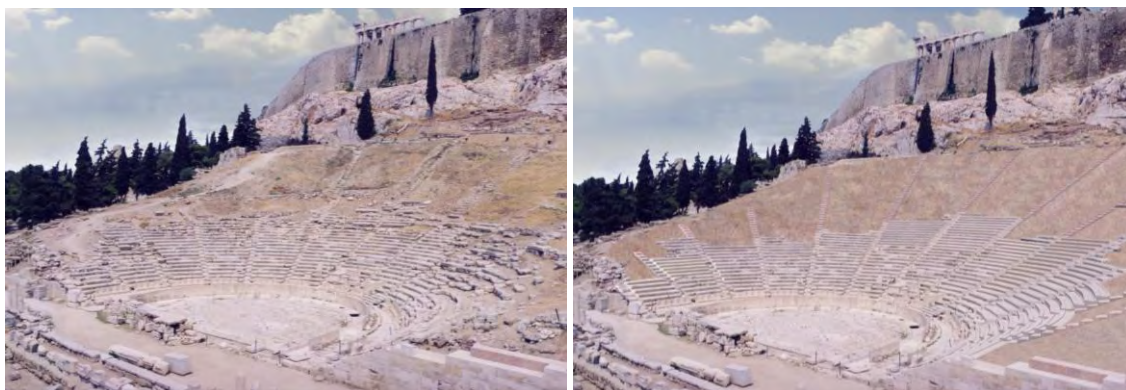
Αριστερά: Άποψη του κοίλου του Θεάτρου πριν από τις επεμβάσεις

Δεξιά: Φωτορεαλιστική απόδοση της πρότασης, όπως προβλέπεται από τη μελέτη

Παράλληλα, προβλέπεται η διευθέτηση του πρανούς επάνω από τις περιοχές των διατηρημένων εδωλίων και η προέκταση των κλιμάκων μέχρι το ύψος του αρχαίου Περιπάτου, με σκοπό την αποσαφήνιση των γεωμετρικών χαρακτηριστικών του μνημείου και τη γενικότερη αισθητική αναβάθμιση του χώρου.

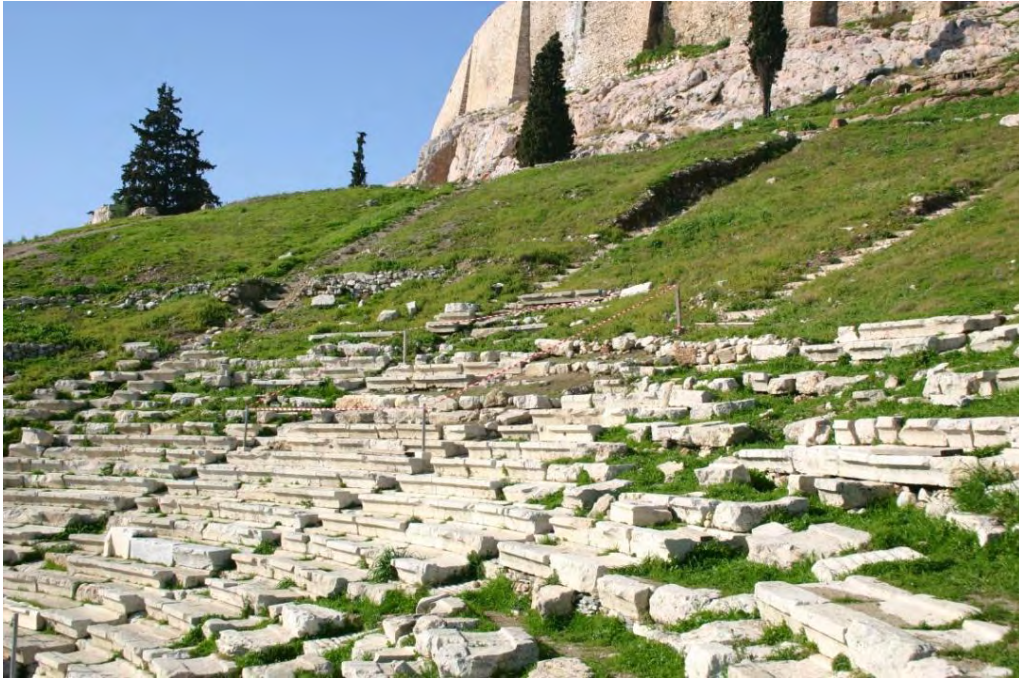
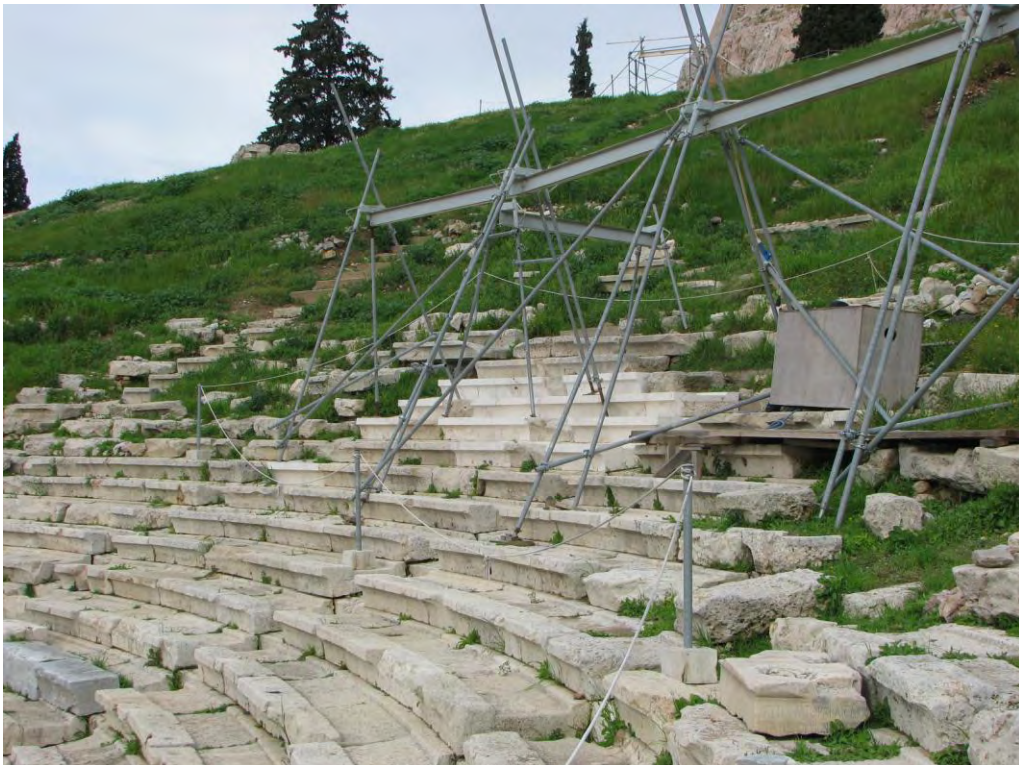
Η περιοχή επέμβασης στην κεντρική κερκίδα του Θεάτρου πριν (επάνω) και μετά (κάτω) τις εργασίες.

Από το 2004 ως σήμερα έχουν εκτελεστεί εργασίες σε έξι σειρές της κεντρικής κερκίδας του κοίλου. Η μελέτη προέβλεπε για την εν λόγω περιοχή συμπληρώσεις αρχαίων εδωλίων, εδώλια εξ ολοκλήρου από νέο λίθο, αλλά και επανένταξη διασπάρτων. Ως εκ τούτου, η πρώτη αυτή εφαρμογή έδωσε τη δυνατότητα να δοκιμαστούν όλες οι προβλεπόμενες κατηγορίες εργασιών και να ελεγχθεί ως προς το αποτέλεσμα η προταθείσα επέμβαση, ενώ παράλληλα παρείχε τη δυνατότητα να αποκτηθεί η πολύτιμη για κάθε τύπο εργασίας τεχνογνωσία.

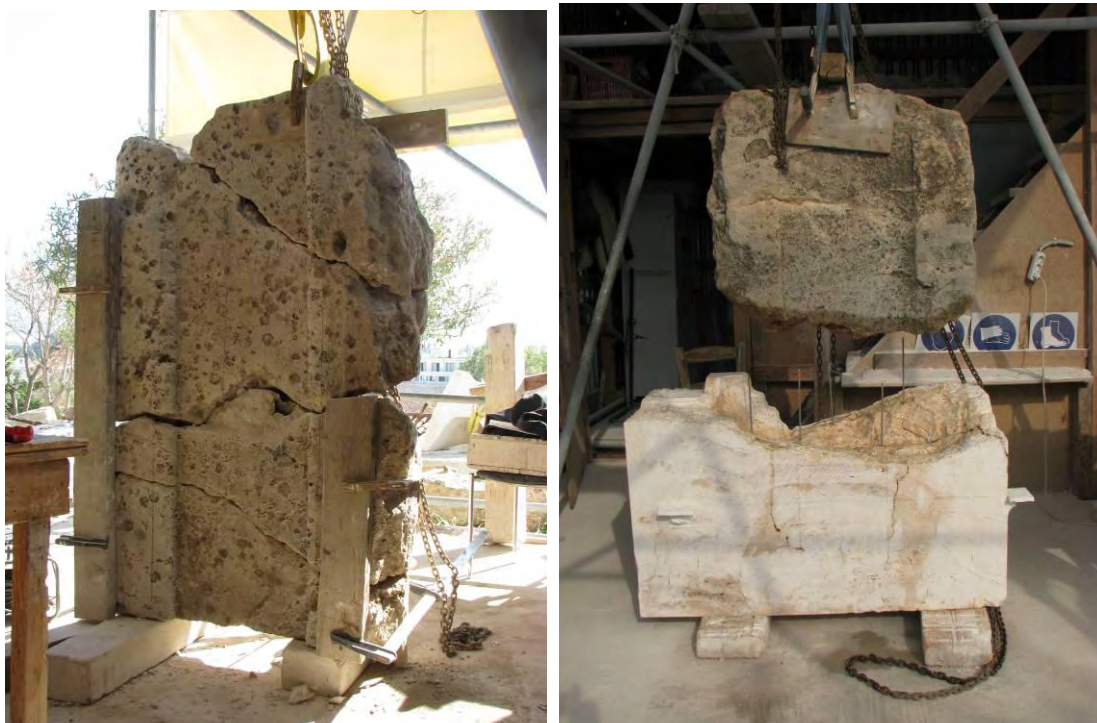
Εργασίες συγκόλλησης (αριστερά) και συμπλήρωσης (δεξιά) εδωλίων από την κεντρική κερκίδα του Θεάτρου

Τα συμπληρώματα των αρχαίων εδωλίων κατασκευάστηκαν με αντιγραφή της επιφάνειας θραύσης, με χρήση σημειοθέτη. Η διατομή των νέων εδωλίων καθορίστηκε από αυτή των αρχαίων, καθώς σε κάθε σειρά ποικίλλει, και η αποκατάσταση όφειλε να βασιστεί στο συνδυασμό εδωλίων με ταυτόσημα επιμέρους μεγέθη. Ο λίθος που χρησιμοποιήθηκε προέρχεται από την Κορινθία και επελέγη διότι παρουσιάζει παρόμοια φυσικά χαρακτηριστικά με το υλικό κατασκευής του αρχαίου Θεάτρου, το λίθο δηλαδή της πειραϊκής ακτής. Η λύση αυτή ήταν αναγκαία, καθώς τα διαθέσιμα αποθέματα του πειραϊκού ακτίτη δε θα επαρκούσαν για την ολοκλήρωση του αναστηλωτικού έργου του κοίλου. Η διαφοροποίηση του υλικού δεν είναι μεγαλύτερη από την καλώς εννοούμενη διάκριση του νέου υλικού από το αυθεντικό.

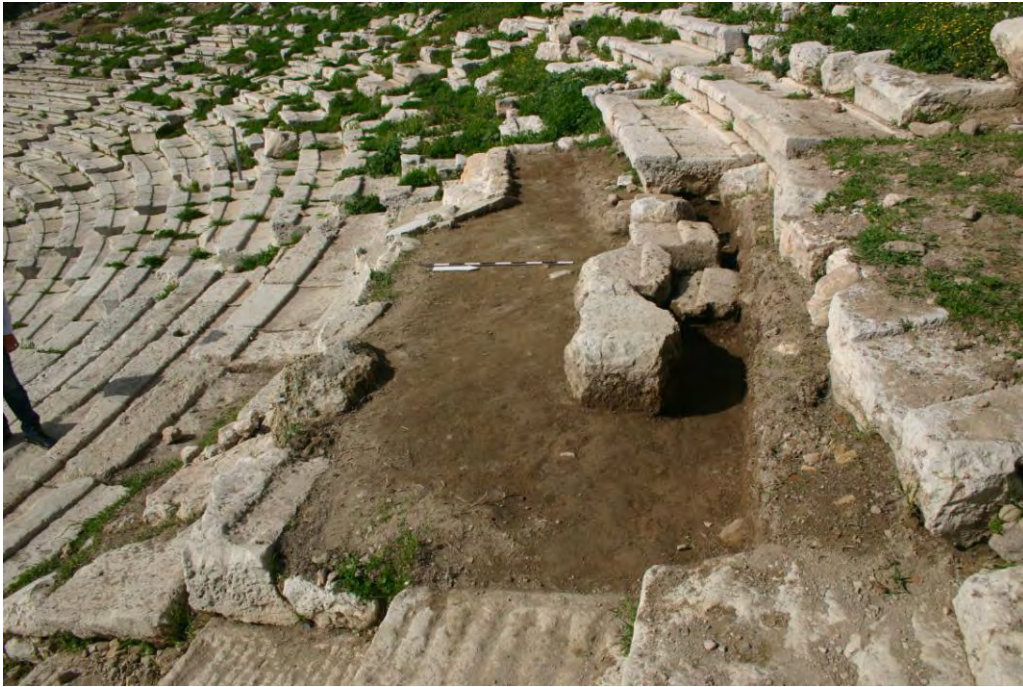
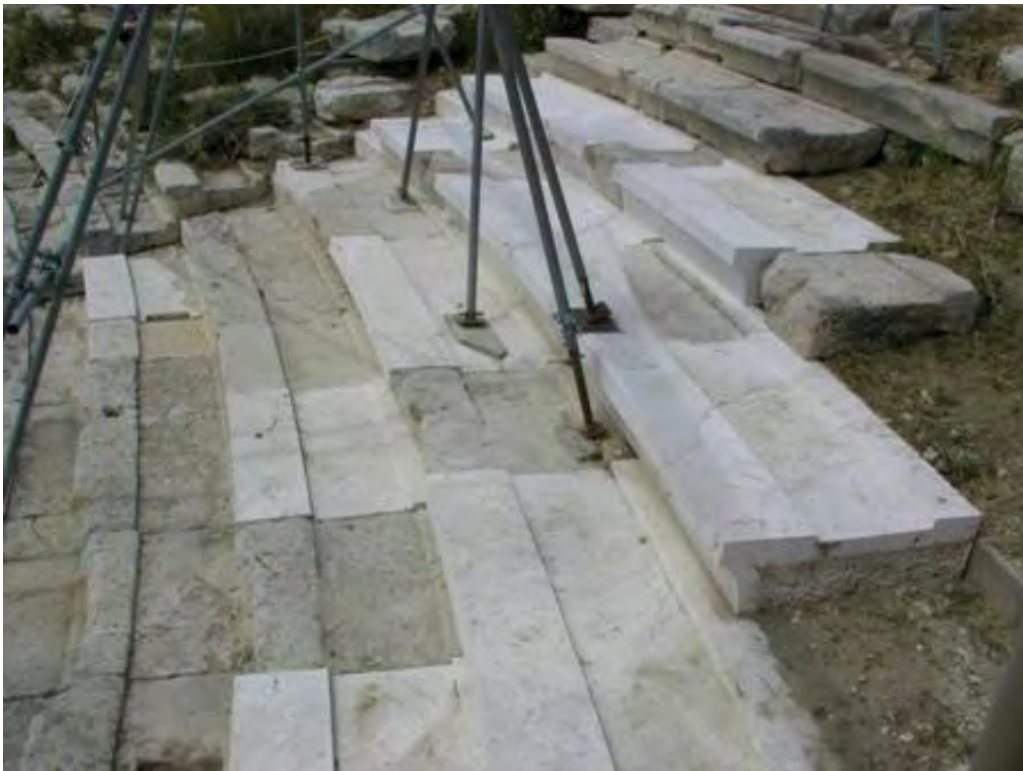
Η περιοχή επέμβασης στην κεντρική κερκίδα του Θεάτρου πριν (επάνω) και μετά (κάτω) τις εργασίες.

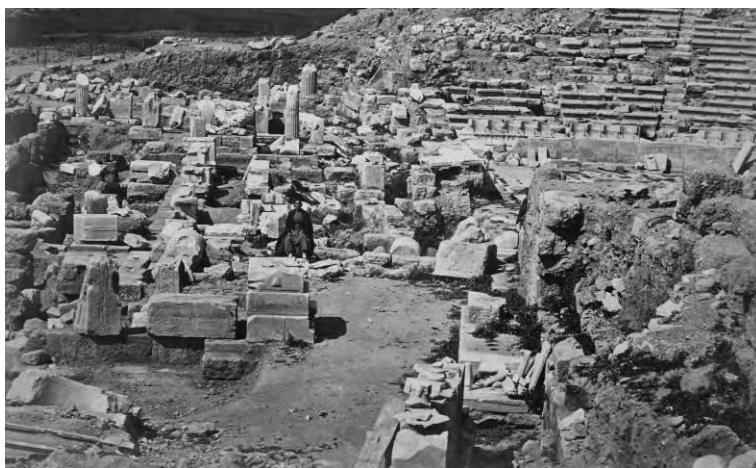
Άποψη του Θεάτρου το έτος 1865 (H. Beck, *Vue d' Athènes et de ses monuments, photographiés d' après nature par Henri Beck, London/Berlin, 1868*), όπου διακρίνονται τα βάθρα της ανατολικής παρόδου.

Η περιοχή της ανατολικής παρόδου αποτελούσε την κύρια είσοδό του Θεάτρου του Διονύσου και σε αυτή κατέληγαν επισκέπτες και συντελεστές των δραματικών αγώνων διαμέσου της μνημειακής Οδού των Τριπόδων. Μια σειρά βαθμίδων βάθρων που ήρθαν στο φως με την αποκάλυψη του μνημείου το 1862 αφαιρέθηκαν λίγο αργότερα, επειδή θεωρήθηκαν εσφαλμένα μεταγενέστερα προσκτίσματα του κλασικού θεάτρου.

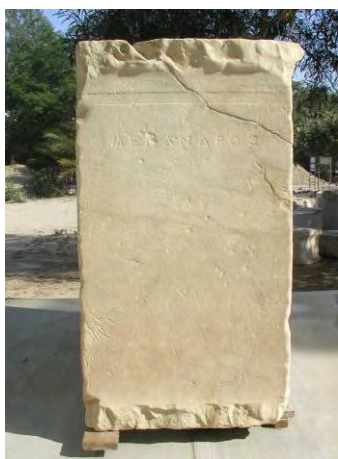
Αριστερά το βάθρο του αγάλματος του Μενάνδρου και δεξιά η πρόταση αποκατάστασης του βάθρου και αντιγράφου του αγάλματος

Η πρόταση αποκατάστασης του τιμητικού μνημείου του Μενάνδρου μπροστά στον ήδη αποκατεστημένο τοίχο της ανατολικής παρόδου προβλέπει τη συνολική αποκατάσταση του βάθρου με τις δύο χαμένες βαθμίδες από πειραϊκό ακτίτη και γκρίζο μάρμαρο, συμπλήρωση του ελλείποντος πίσω τμήματος του βάθρου με λευκό μάρμαρο Διονύσου και ενδεικτική τοποθέτηση χυτού αντιγράφου του αγάλματος του ποιητή μετά την κατασκευή της αναγκαίας μήτρας από εκμαγείο που έχει προμηθευτεί η Επιτροπή από το Göttingen της Γερμανίας. Το πρόγραμμα βρίσκεται ήδη σε εξέλιξη μετά την προμήθεια των αναγκαίων όγκων μαρμάρου για την ανακατασκευή των βαθμίδων και τη συμπλήρωση του αρχαίου βάθρου. Το αναγκαίο υλικό έχει εξασφαλιστεί επίσης και για το δεύτερο προς αποκατάσταση βάθρο στο δυτικό άκρο της ανατολικής παρόδου, στο οποίο θα ενταχθούν και οι δύο ταυτισμένες αρχαίες βαθμίδες. Για την κατασκευή της μήτρας και τη χύτευση του αντιγράφου του αγάλματος του Μενάνδρου δεν έχει ακόμη εξασφαλιστεί η χρηματοδότηση.
