ΩΔΕΙΟ ΗΡΩΔΟΥ ΤΟΥ ΑΤΤΙΚΟΥ

ΠΑΡΑΤΗΡΗΤΗΡΙΟ

**ΕΠΙΤΡΟΠΗ ΩΔΕΙΟΥ ΗΡΩΔΟΥ ΤΟΥ ΑΤΤΙΚΟΥ
ΚΑΙ ΣΤΟΑΣ ΕΥΜΕΝΟΥΣ ΝΟΤΙΑΣ ΚΛΙΤΥΟΣ ΑΚΡΟΠΟΛΕΩΣ**

ΜΑΡΤΙΟΣ 2009

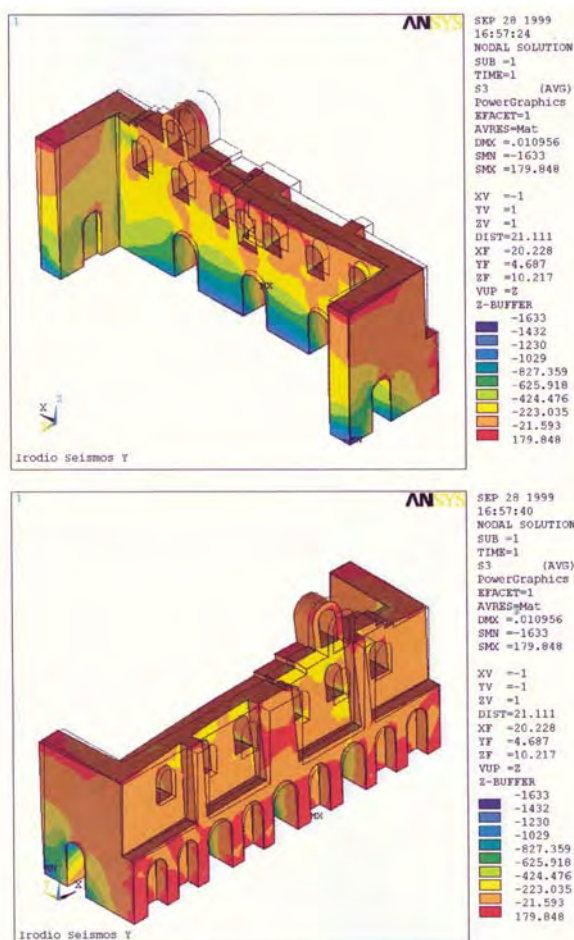
Δ. Μονοκρούσος Στατικές διερευνήσεις για την στερέωση του Νότιου τοίχου της Σκηνης του Ωδείου Ηρώδου του Αττικού, 1999. Σεισμικές τάσεις στο Νότιο τοίχο.

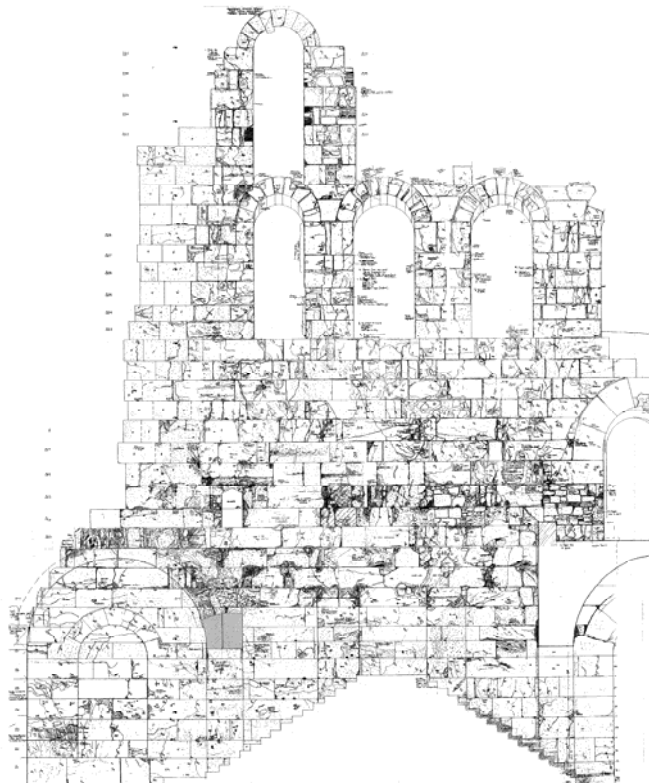
Η Μουτόπουλος. Παθολογία Ανατολικού Μετωπικού τοίχου του Κοίλου, 2000.

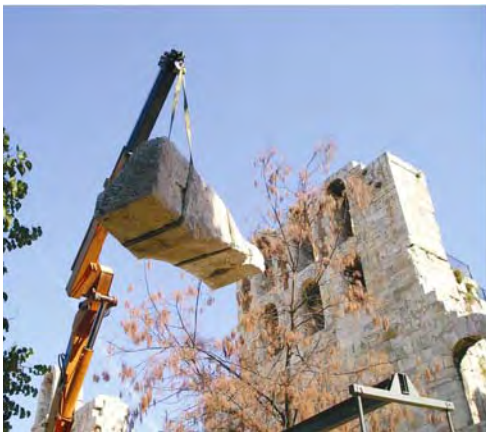
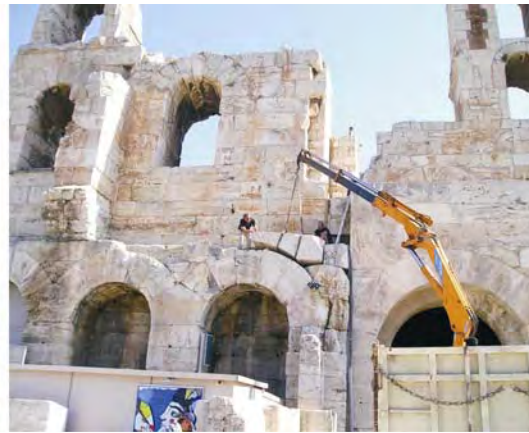
Εργασίες στερέωσης και αποκατάστασης.

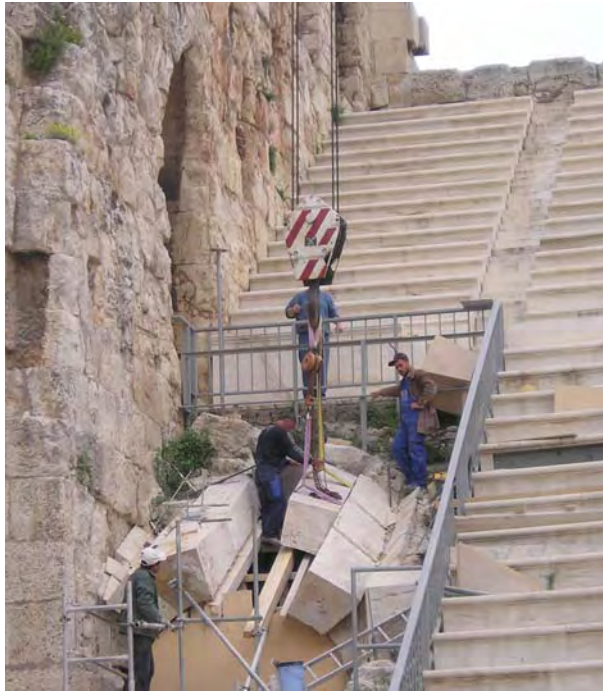
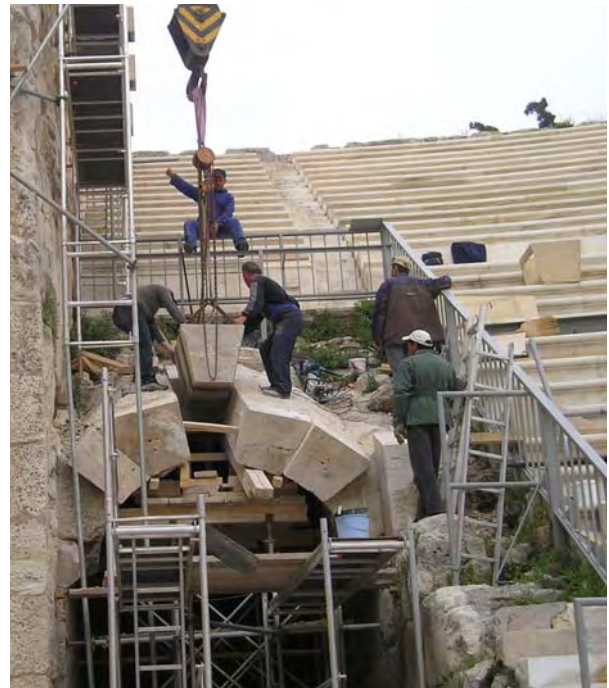
Τοποθέτηση των θολιτών του κλειδιού και προσαρμογή στην τελική τους θέση.

Στην Δυτική Πάροδο σώζονταν μόνον οι γενέτειρες των δύο πλευρών και τρεις θολίτες της ακραίας σειράς που είναι πακτωμένοι στον Δυτικό μετωπικό τοίχο του κοίλου. Για την στερέωση, αποκατάσταση και αναστήλωση της Δυτικής παρόδου εξυγιάνθηκαν και συμπληρώθηκαν οι γενέτειρες της κεκλιμένης θόλου προκειμένου να διαμορφωθούν οι επιφάνειες έδρασης των θολιτών. Κατασκευάστηκαν εκμαγεία των θολιτών της νότιας και της βόρειας γενέτειρας και ακολούθως τα αντίγραφά τους από νέο πειραϊκό ακτίτη, τα οποία στην συνέχεια τοποθετήθηκαν στην θέση τους στο μνημείο.

Το υπόλοιπο τμήμα της Δυτικής Παρόδου αποτελείται από 6 σειρές θολιτών. Για κάθε σειρά θολιτών ελήφθησαν εκμαγεία και κατασκευάστηκαν αντίγραφα από νέο πειραϊκό ακτίτη.

Για την προσωρινή στήριξη των θολιτών, κατασκευάστηκε ο ξυλότυπος της καμπύλης του εσωραχίου της κεκλιμένης θόλου, εδραζόμενος σε μεταλλικό πλαίσιο, ικανό να παραλάβει τα φορτία των θολιτών μέχρι την τοποθέτηση των κλειδιών. Οι νέοι λίθοι ανυψώνονται πάνω από τον Δυτικό μετωπικό τοίχο του κοίλου με την βοήθεια ανυψωτικού συστήματος και τοποθετούνται στην θέση τους στον ξυλότυπο της καμπύλης του εσωραχίου. Η τελική διαμόρφωση της καμπύλης του εσωραχίου γίνεται με λάξευση επιτόπου.

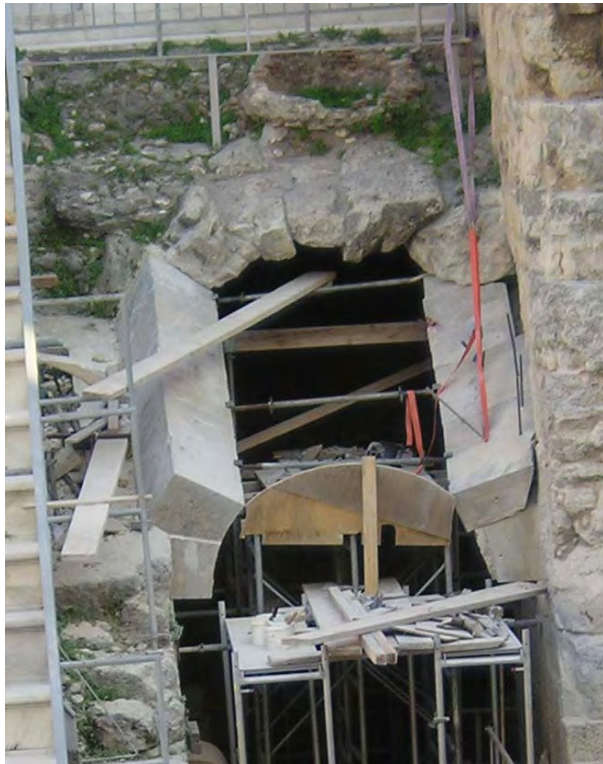
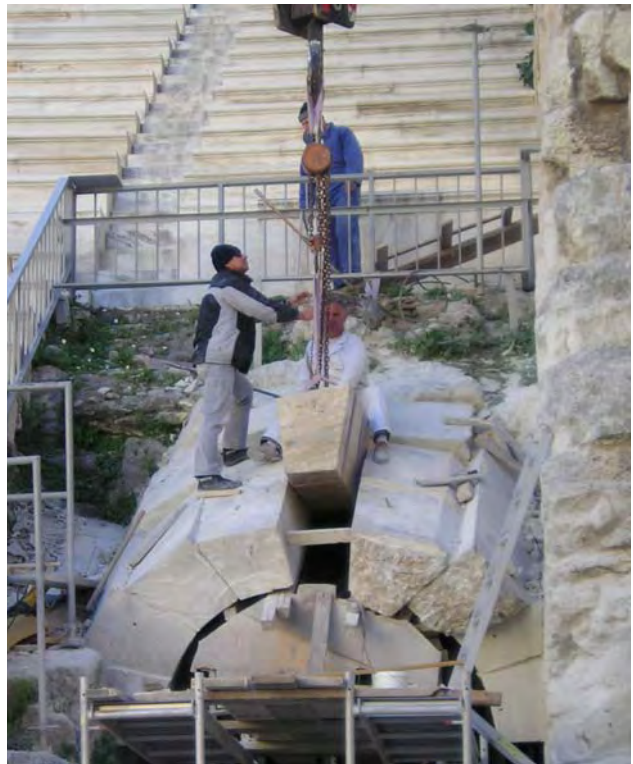
Τοποθέτηση των θολιτών και προσαρμογή του κλειδιού στην τελική τους θέση.

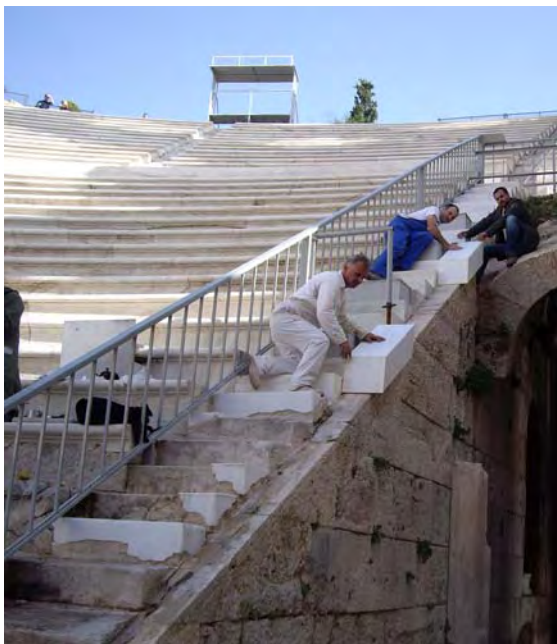
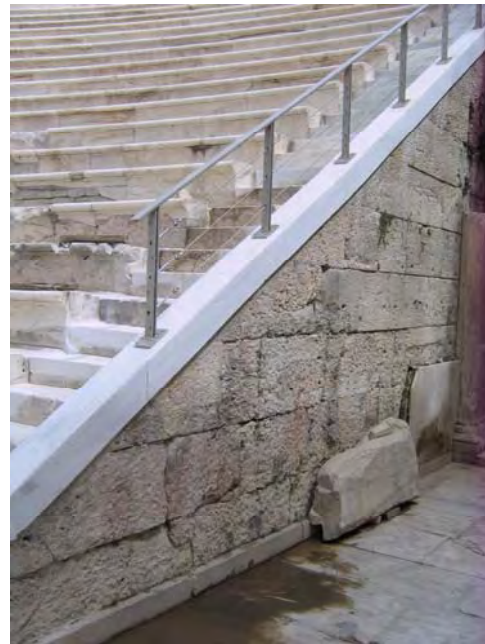
Εργασίες τοποθέτησης του μαρμάρινου στηθαίου στην Ανατολική ακραία κλίμακα του κοίλου.
Το μαρμάρινο στηθαίο μετά την ολοκλήρωση των εργασιών.

Η τοποθέτηση των μελών του μαρμάρινου στηθαίου έγινε από κάτω προς τα επάνω. Τα ορθογώνια τμήματα που είχαν κατασκευαστεί, πριν την τοποθέτηση τους στην κεκλιμένη πώρινη στέψη κόπηκαν στις δύο άκρες ώστε οι αρμοί να είναι κατακόρυφοι. Για τις εργασίες συναρμογής έγινε χρήση ειδικού ικριώματος με μεταλλικό πλαίσιο και παλάγκο που μεταφερόταν κάθε φορά στην απαιτούμενη θέση. Η σύνδεση του μαρμάρινου στηθαίου με το πώρινο υπόβαθρο έγινε με την τοποθέτηση βλήτρων ανοξειδωτού μετάλλου.

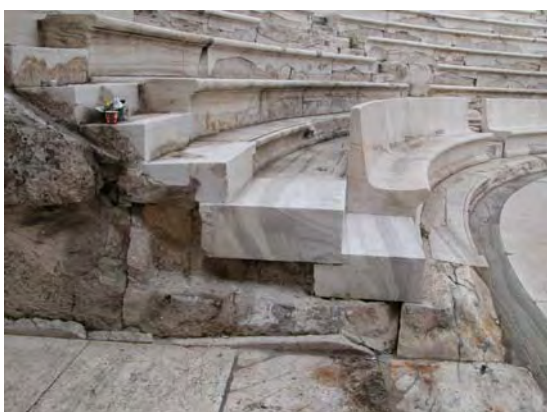
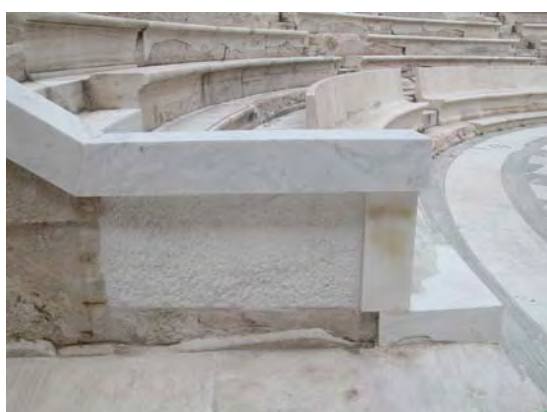
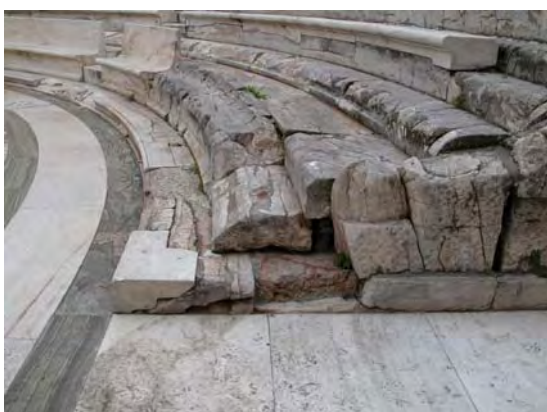
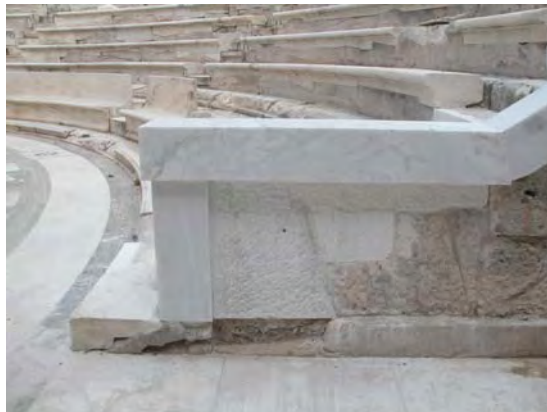
Η μαρμάρινη απόληξη του πώρινου στηθαίου και η οριζόντια μαρμάρινη κουπαστή.

Επίσης κατασκευάστηκε η μαρμάρινη απόληξη του πώρινου στηθαίου και η αντίστοιχη οριζόντια μαρμάρινη κουπαστή στην Ανατολική και τη Δυτική ακραία κλίμακα.

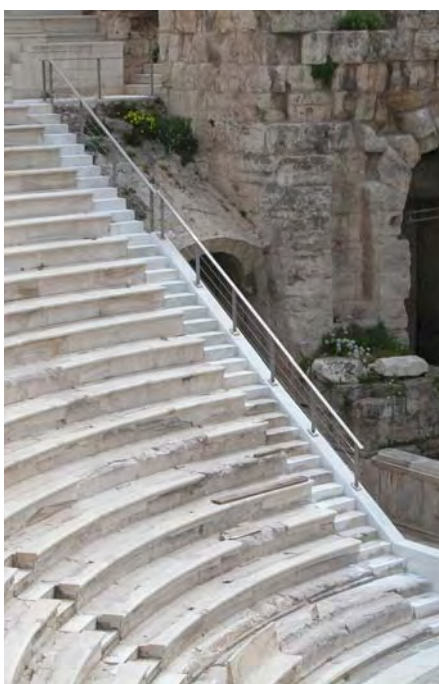
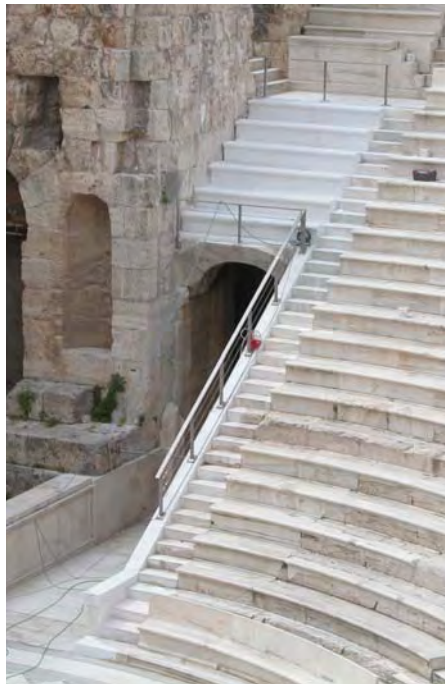
Το νέο από ανοξείδωτο χάλυβα κιγκλίδωμα στις ακραίες κλίμακες του κοίλου.

Πάνω στο μαρμάρινο στηθαίο τοποθετήθηκε κιγκλίδωμα από ανοξείδωτο χάλυβα, όπως

είχε προταθεί στην εγκεκριμένη από το ΚΑΣ μελέτη. Το κιγκλίδωμα επεκτάθηκε στο όριο της κεκλιμένης θολωτής παρόδου για την προστασία των θεατών που θα χρησιμοποιούν τα νέα εδώλια της Δυτικής παρόδου. Παρόμοιας μορφής κιγκλίδωμα τοποθετήθηκε στον διάδρομο του άνω διαζώματος στην περιοχή της κεκλιμένης παρόδου.

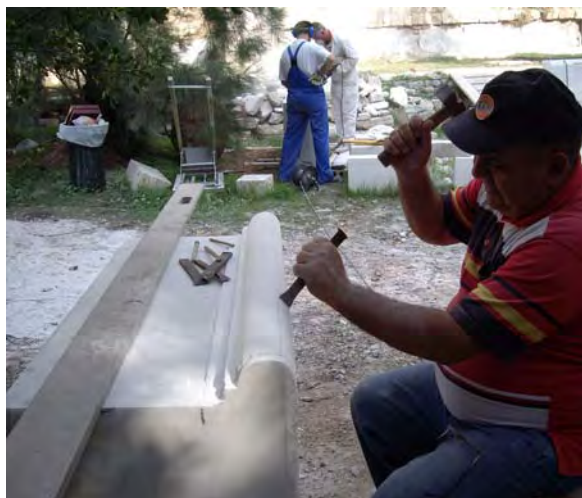
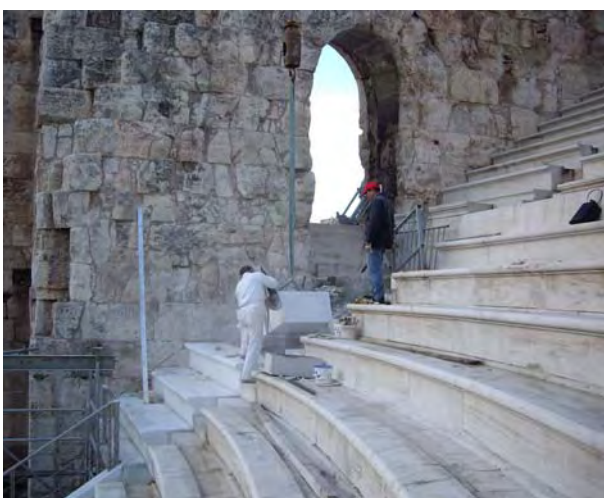
Εργασίες κατασκευής και τοποθέτησης 6 νέων σειρών εδωλίων στη Δυτική πάροδο.

Τα νέα εδώλια κατασκευάστηκαν σε εργοστάσιο μαρμάρων σύμφωνα με τις διαστάσεις των αρχαίων. Πριν την τοποθέτησή τους έγινε λάξευση του κυματίου και διαμόρφωση της επιφάνειας του μετώπου. Στη θέση τοποθέτησης συμπληρώθηκε λιθόδεμα παρόμοιο με το αρχαίο, ώστε να εξασφαλιστεί η πλήρης έδραση τους. Ακολούθως τα εδώλια τοποθετήθηκαν στην ακριβή τους θέση με χρήση αυτοκινούμενου γερανοφόρου οχήματος. Επιτόπου έγινε η διαμόρφωση των εσοχών των πατημάτων στη στάθμη των βαθμίδων της κλίμακας και η τελική λάξευση των επιφανειών.

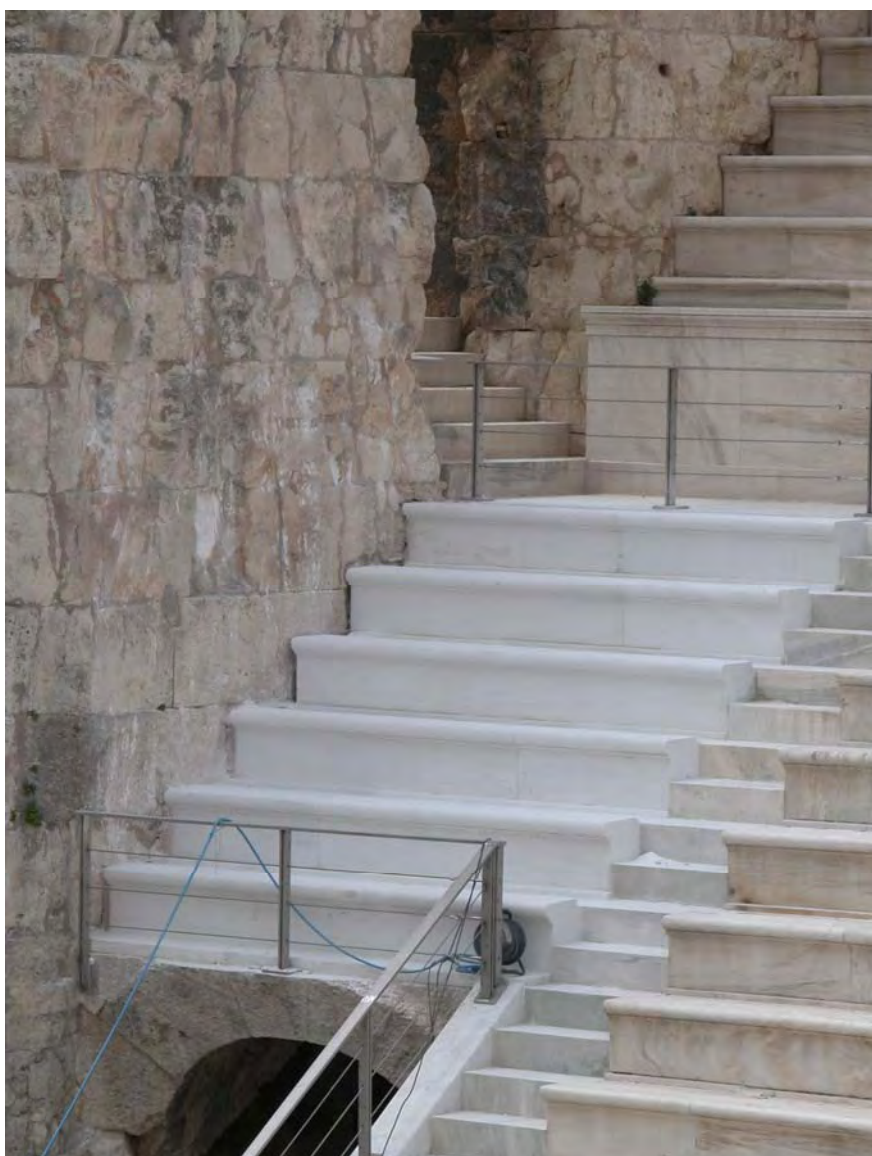
Τα νέα εδώλια της Δυτικής Παρόδου μετά την ολοκλήρωση της κατασκευής.
