ΣΤΟΑ ΕΥΜΕΝΟΥΣ

ΠΑΡΑΤΗΡΗΤΗΡΙΟ

ΣΤΟΑ ΕΥΜΕΝΟΥΣ Β΄

2. ΠΕΡΙΓΡΑΦΗ ΤΟΥ ΜΝΗΜΕΙΟΥ – ΥΠΑΡΧΟΥΣΑ ΚΑΤΑΣΤΑΣΗ

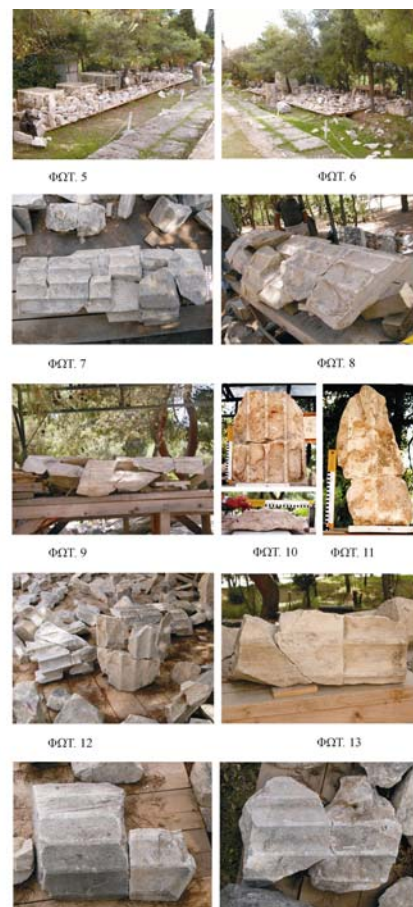
Το μαρμάρينو υλικό της Στοάς βρίσκεται νοτίως του μνημείου, συγκεντρωμένο μετά από πολυετείς εργασίες ταύτισης, καταγραφής και τεκμηρίωσης και στο οποίο γίνονται κατά διαστήματα συγκολλήσεις επιμέρους αρχιτεκτονικών μελών. Το μεγαλύτερο μέρος του υλικού αυτού ανήκει στην Δωρική κιονοστοιχία του ισογείου, αριθμώντας περισσότερα από 480 θραύσματα. Μετά από σειρά ταυτίσεων και συγκολλήσεων προέκυψε ένα μεγάλο τμήμα πρώτου μέσου σπονδύλου από την επιφάνεια έδρασης μέχρι την επιφάνεια αναμονής, αποτελούμενο από 21 θραύσματα.

Εικόνα 16: Συγκολλήσεις μαρμάρινων θραυσμάτων σπονδύλων της δωρικής κιονοστοιχίας.
