ΤΟ ΡΩΜΑΪΚΟ ΩΔΕΙΟ ΔΙΟΥ

Αλέξανδρος Μπαξεβανάκης, ΒΠΠΓ

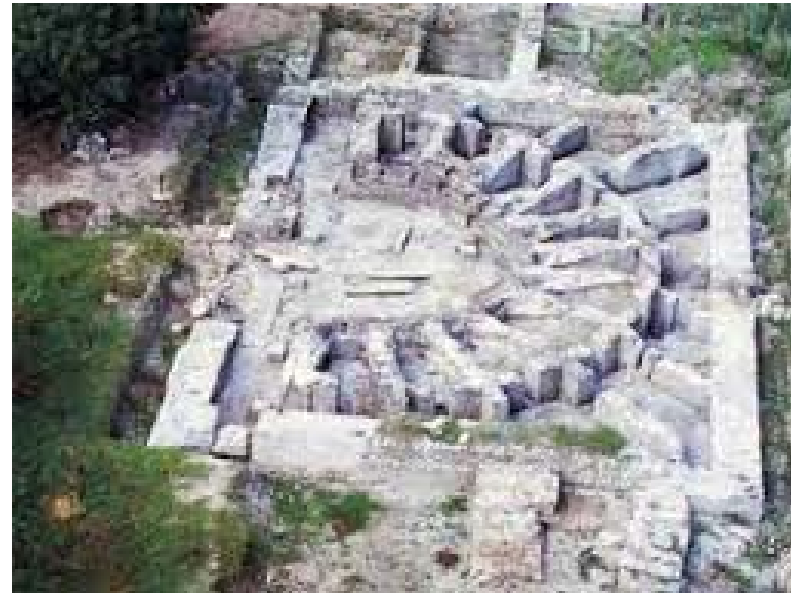
Το ωδείο ήταν μια στεγασμένη θεατρική αίθουσα πολλαπλών χρήσεων για 400 περίπου θεατές, ορθογωνική εξωτερικά, με ημικυκλική διάταξη καθισμάτων στο εσωτερικό και υποτυπώδες προσκήνιο, στην οποία μπορούσαν να πραγματοποιηθούν διάφορες εκδηλώσεις, όπως απαγγελία, μουσική, χορός, μικρές θεατρικές παραστάσεις, παντομίμα, διδασκαλία κ. λ. π.

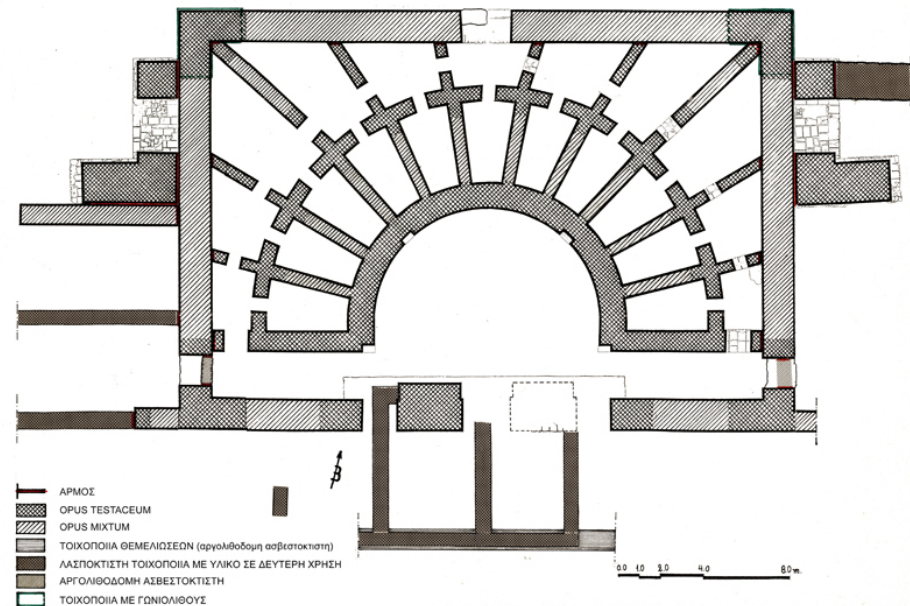
ΥΛΙΚΑ ΚΑΤΑΣΚΕΥΗΣ ΤΩΝ ΤΟΙΧΟΠΟΙΩΝ

Η κατασκευή του κτηρίου του ωδείου και ο τρόπος στήριξής του, παρά την πολυπλοκότητα που φαίνεται να έχει με μια πρώτη ματιά, είναι αρκετά απλός. Ένας εξωτερικός πολύ ισχυρός τοίχος, ο οποίος δίνει την εξωτερική μορφή στο κτίριο, στήριζε την ξύλινη στέγη και παράλληλα έπαιζε το ρόλο τοίχου αντιστήριξης, στον οποίο μεταβιβάζονταν οι πλευρικές ωθήσεις της ημικυκλικής κατασκευής του κοίλου. Η μεταβίβαση των ωθήσεων γινόταν μέσω αντηρίδων σε ακτινωτή διάταξη, το πάχος των οποίων ποικίλει ανάλογα με το μήκος τους. Το **κοίλο** είναι κατασκευασμένο από δύο ισχυρούς ομόκεντρους ημικυκλικούς δακτυλίους. Οι δακτύλιοι αυτοί ενώνονται μεταξύ τους με τοίχους σε ακτινωτή διάταξη, επάνω στους οποίους στηρίζονται σφηνοειδείς καμάρες. Αυτές οι καμάρες δημιουργούσαν ένα κεκλιμένο επίπεδο επάνω στο οποίο στηρίζονταν οι κτιστές βαθμίδες των καθισμάτων.

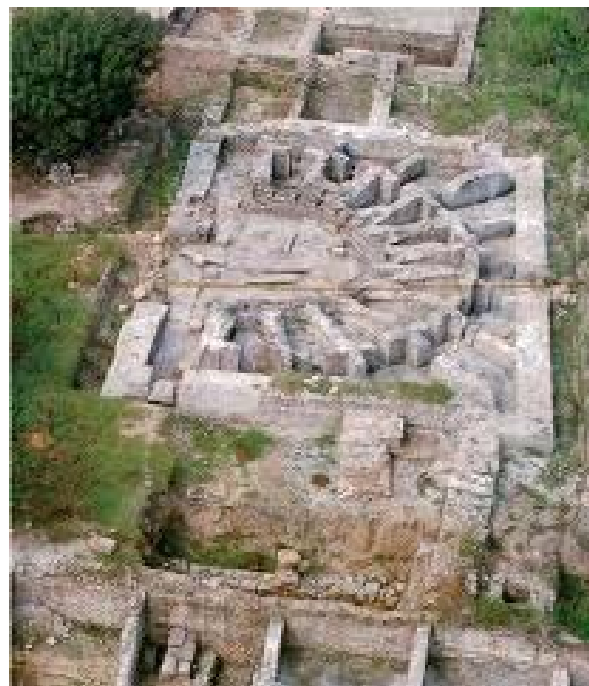
Οι Ρωμαίοι για να κατασκευάσουν το κτήριο του ωδείου και ολόκληρο το συγκρότημα των θερμών, κατεδάφισαν προϋπάρχοντα ελληνιστικά κτίρια και μέρος του ελληνιστικού τείχους της πόλης, το οποίο αυτήν την εποχή ήταν ήδη σε αχρηστία, και άρχισαν να κτίζουν τους τοίχους του θεμελίου, μπαζώνοντας συγχρόνως την περιοχή με φερτό χώμα. Έτσι δημιουργήθηκε ένα οριζόντιο πλάτωμα, από τη στάθμη του οποίου και επάνω άρχισε να κτίζεται η ανωδομή του συγκροτήματος, προκειμένου να αποφευχθεί η δημιουργία σκαλοπατιών, τα οποία ήταν ανεπιθύμητα μέσα στις θέρμες όπου κυκλοφορούσαν ξυπόλυτοι.
