ΕΡΓΑΣΙΕΣ ΑΠΟΚΑΤΑΣΤΑΣΗΣ ΣΤΟ ΘΕΑΤΡΟ ΤΟΥ ΔΙΟΝΥΣΟΥ

Σειρά: Μελέτες - Εργασίες Αποκατάστασης

Αθήνα, Νοέμβριος 2009

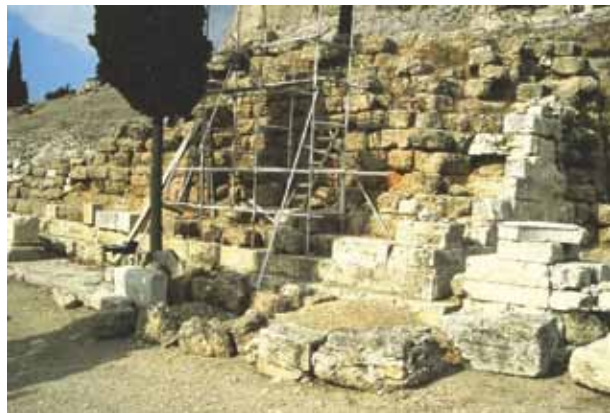
Το ανάλημα της ανατολικής παρόδου, πριν από τις εργασίες

Η διαρπαγή, κατά την ύστερη αρχαιότητα, των πειραϊκών λίθων που επένδυναν το ανάλημα της ανατολικής παρόδου αποτέλεσε τον κύριο λόγο φθοράς του δομικού αυτού στοιχείου του Θεάτρου. Η αποκαλυφθείσα εσωτερική υποδομή του από κροκαλοπαγές πέτρωμα είχε μείνει εκτεθειμένη και, με την πάροδο πολλών δεκαετιών, η προϊούσα φθορά του δημιουργούσε έντονα στατικά προβλήματα της ίδιας της κατασκευής, ενώ παράλληλα οδηγούσε στην απόπλυση των επιχώσεων του κοίλου. Με την επιδείνωση των στατικών προβλημάτων και τις καταρρεύσεις μεγάλου αριθμού κροκαλοπαγών λίθων που εκδηλώθηκαν το 1981, κρίθηκε αναγκαία η στερέωση και μερική αποκατάστασή

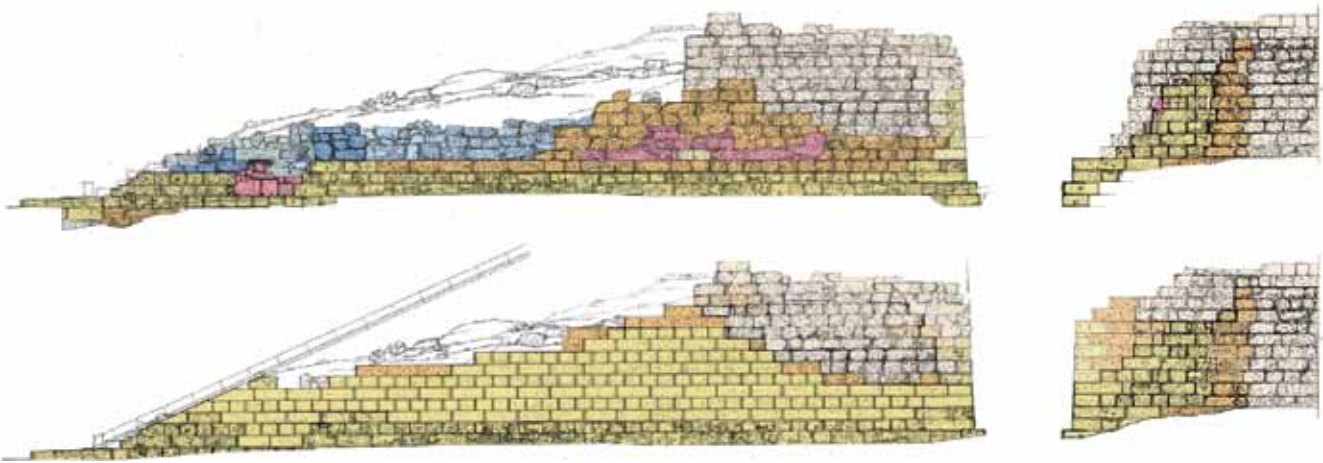
Όψεις του αναλήμματος της ανατολικής παρόδου. Σχέδια αποτύπωσης (επάνω) και πρότασης αναστήλωσης (κάτω).

Η αντιστήριξη των ετοιμόρροπων τμημάτων του αναλήμματος κατά την ανατολική πάροδο εξασφαλίστηκε μέσω της ανακατασκευής του τοίχου μέχρι τη 13η στρώση με μία βαθμιδωτή κατά την όψη διαμόρφωση. Ιδιαίτερα στο καταληκτήριο τμήμα του τοίχου προς την ορχήστρα, η αποκατάσταση πραγματοποιήθηκε έως το επίπεδο του κεκλιμένου στηθαίου, ενώ δεν προτάθηκε αποκατάσταση της υπερκείμενης επίστεψής του, λόγω έλλειψης τεκμηριωμένων στοιχείων. Συνολικά τοποθετήθηκαν 297 νέοι λίθοι, εκ των οποίων οι 174 από πειραϊκό πωρόλιθο στην επένδυση και 123 τεχνητοί κροκαλοπαγείς στην εσωτερική υποδομή, ενώ κατασκευάστηκαν τέσσερις νέοι αναβαθμοί στην κλίμακα που βρίσκεται σε επαφή με το ανάλημμα και οκτώ συμπληρώματα αρχαίων λίθων. Ο διαχωρισμός του αποκαθιστώμενου τμήματος του αναλήμματος από το αρχαίο επετεύχθη με την τοποθέτηση λεπτής ταινίας φύλλου μολυβιού σε εσοχές που απολαξεύτηκαν στις κάτω και πλαϊνές επιφάνειες των νέων πειραϊκών λίθων.

Για την εξασφάλιση της αναστρεψιμότητας της επέμβασης, στα διάκενα μεταξύ των αρχαίων καταλοίπων και του αποκατεστημένου τμήματος του αναλήμματος, τα οποία πληρώθηκαν με αργιλώδη άμμο, νερό και μικρές προσμίξεις τσιμέντου, παρεμβλήθη εύκαμπτη μεμβράνη.

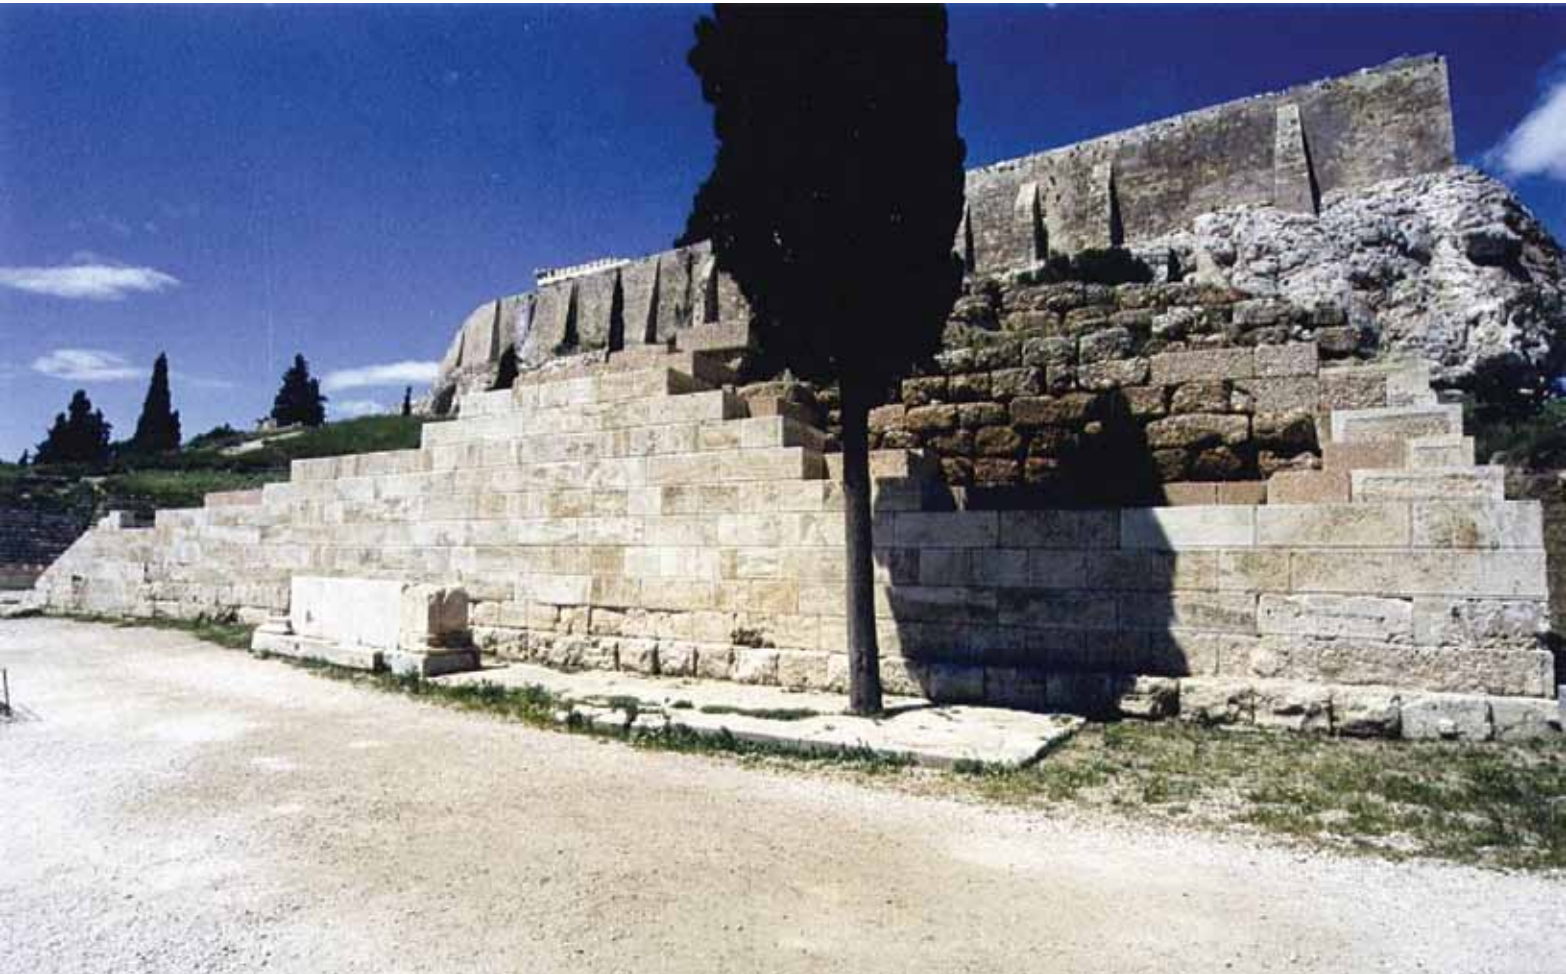
Το ανάλημμα της ανατολικής παρόδου μετά την ολοκλήρωση των εργασιών

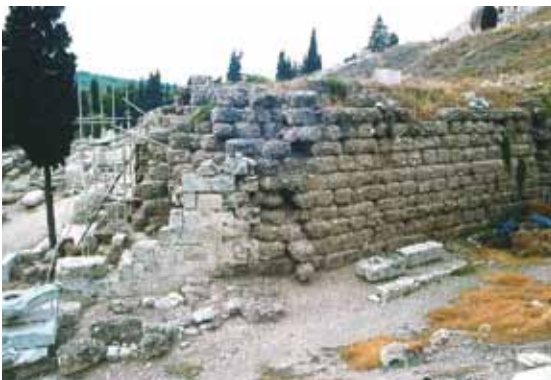
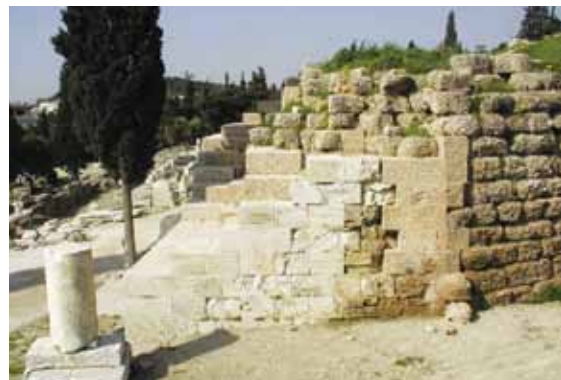
Το ανατολικό τμήμα του αναλήμματος της ανατολικής παρόδου, πριν και μετά την αποκατάσταση

Επιπλέον, με βάση τροποποιημένη μελέτη ως προς τη μορφή του ανατολικού τμήματος του αναλήμματος που εκπόνησε η αρχιτέκτων Α. Σαμαρά πραγματοποιήθηκαν προσθετικές εργασίες. Βάσει και της στατικής μελέτης του πολιτικού μηχανικού Κ. Ζάμπα, πραγματοποιήθηκε η στερέωση 14 κροκαλοπαγών λίθων του ανατολικού πλευρικού αναλήμματος του κοίλου, που παρουσίαζαν ιδιαίτερα στατικά προβλήματα, η στεγάνωση του αναλήμματος κατά την ανατολική πάροδο, οι τελικές επιχρωματώσεις και η διευθέτηση των ομβρίων υδάτων πίσω από αυτό.

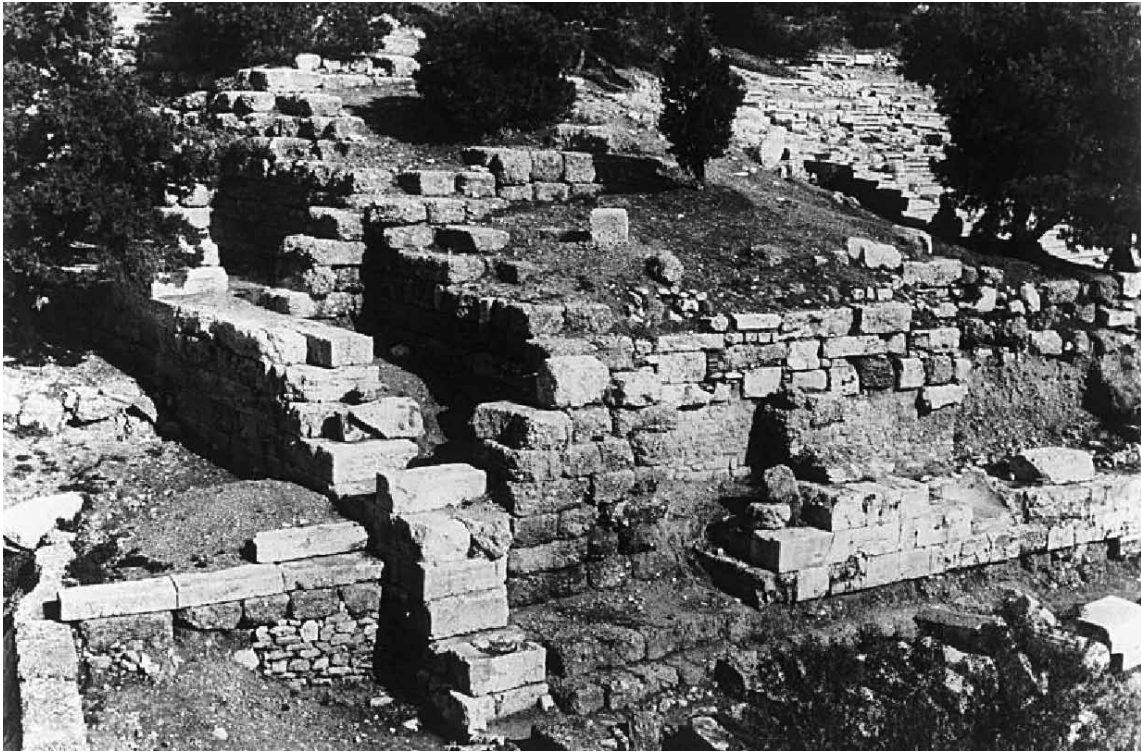
Το ανάλημμα της δυτικής παρόδου πριν την αποκατάσταση

Οι αποχρωματώσεις στην περιοχή αυτή του θεάτρου κατά το δεύτερο μισό του 19ου αιώνα έφεραν στο φως τα κατάλοιπα του αναλήμματος, αλλά και τμήμα του μεσαιωνικού (13ος αι.) τείχους της Ακροπόλεως, του ονομαζόμενου Ριζοκάστρου, πίσω από το ανάλημμα. Επειδή το μεγαλύτερο μέρος των λίθων του αναλήμματος είχε συληθεί κατά την ύστερη αρχαιότητα, το επίπεδο διατήρησης του τοίχου ήταν ιδιαίτερα χαμηλό. Το γεγονός αυτό οδήγησε στην απόπλυση των αρχαίων επιχώσεων μεταξύ του αναλήμματος και των καταλοίπων του Ριζοκά-

στρου, με αποτέλεσμα να επιδεινωθεί η στατική επάρκεια της θεμελίωσης των καταλοίπων του δεύτερου. Οι συνεχιζόμενες αποπλύσεις τους επέφεραν καταρρεύσεις του μετώπου του μεσαιωνικού τείχους.

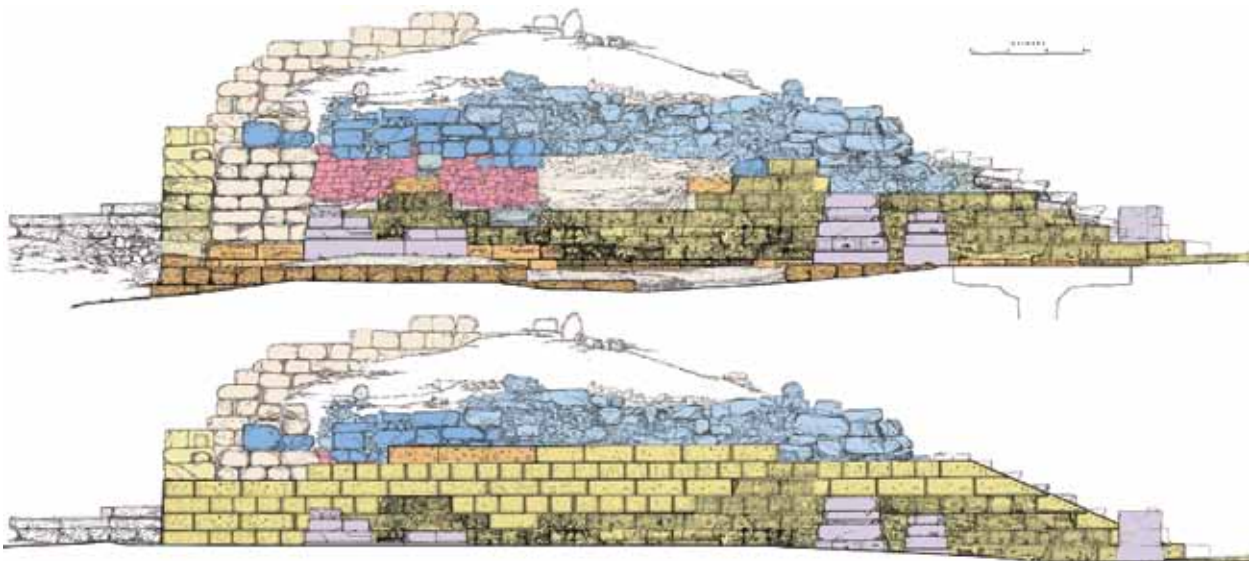
Σχέδια αποτύπωση και πρότασης αποκατάστασης του δυτικού πλευρικού αναλήμματος

Για την οριστική επίλυση των προβλημάτων αυτών και ενώ βρισκόταν σε εξέλιξη το αναστηλωτικό πρόγραμμα στο ανάλημμα της ανατολικής παρόδου, εκπονήθηκε μελέτη στερέωσης και αποκατάστασης του αναλήμματος της δυτικής παρόδου. Στο πλαίσιο σύνταξης της αρχιτεκτονικής μελέτης, από την αρχιτέκτονα Α. Σαμαρά σε συνεργασία με το σχεδιαστή Δ. Κουλιάδη, αλλά και για την εκπόνηση στατικής μελέτης στερέωσης των καταλοίπων, που εκπόνησε ο πολιτικός μηχανικός Κ. Ζάμπας, διενεργήθηκε ανασκαφική διερεύνηση στα ΒΔ των καταλοίπων του Ριζοκάστρου από την αρχαιολόγο Χρ. Παπασταμάτη-φον Μόοκ. Η έρευνα αυτή έδωσε τα απαραίτητα στοιχεία για το επίπεδο έδρασης των θεμελίων του Ριζοκάστρου, αλλά συγχρόνως νέα πολύ σημαντικά στοιχεία για το Θέατρο της κλασικής περιόδου.

Οι προτάσεις της μελέτης κινήθηκαν στο πλαίσιο ενός πνεύματος περιορισμού σχετικά με την προσθήκη μεγάλου ποσοστού νέου υλικού και αυτό καθορίστηκε από την πρόθεση ανάδειξης των καταλοίπων του μεσαιωνικού Ριζοκάστρου. Η αποκατάσταση του αναλήμματος έφτασε έως το επίπεδο της 7ης σειράς, ενώ το τμήμα του προς την ορχήστρα αποκαταστάθηκε έως το επίπεδο του κεκλιμένου στηθαίου, σε αντιστοιχία με εκείνο της ανατολικής παρόδου. Συνολικά τοποθετήθηκαν 83 νέοι πειραϊκοί λίθοι στην επένδυση του τοίχου, ενώ συμπληρώθηκαν 13 αρχαίοι λίθοι. Ο εσωτερικός πυρήνας του δίπλινθου αναλήμματος αποκαταστάθηκε με 37 τεχνητούς κροκαλοπαγείς λίθους, ενώ το σωζόμενο τμήμα της κλίμακας που βρίσκεται

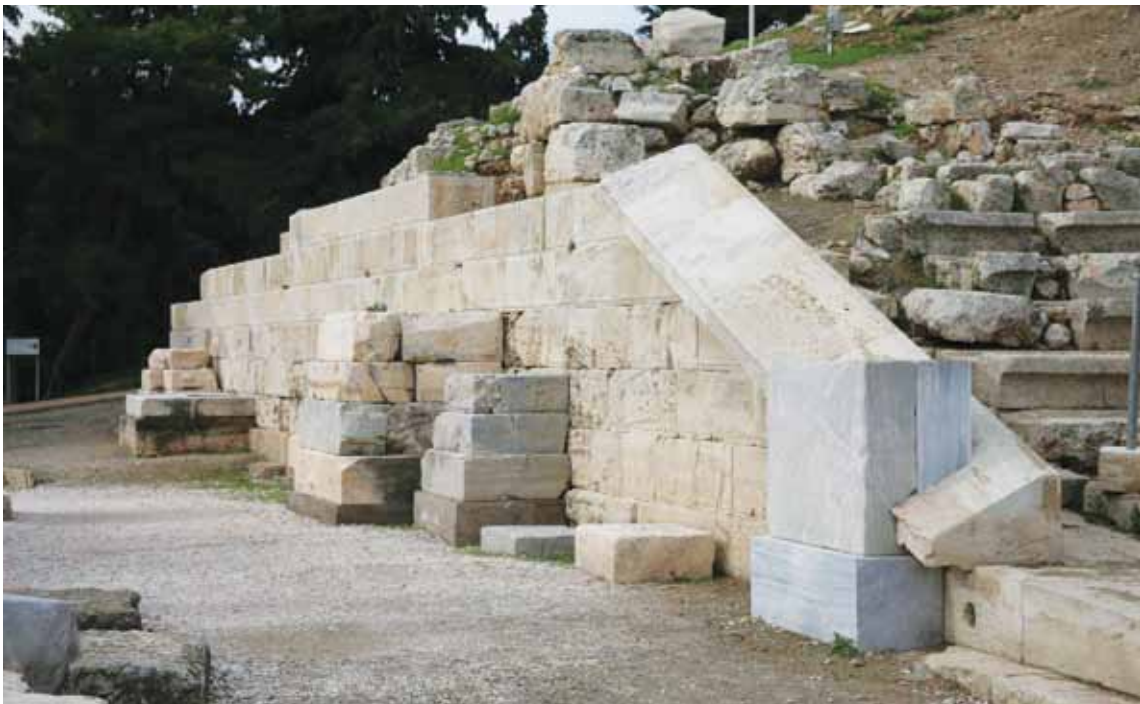
Το ανάλημμα της δυτικής παρόδου μετά την αποκατάσταση. Σε πρώτο πλάνο, το αναστηλωμένο βάθρο του ποιητή Αστυδάμαντα

σε επαφή με το ανάλημμα αποκαταστάθηκε με την κατασκευή ενός νέου αναβαθμού, τη συμπλήρωση δύο κατά χώραν σωζόμενων και την επανένταξη ενός αρχαίου διάσπαρτου. Οι εργασίες στερέωσης αφορούσαν στους κατά χώραν σωζόμενους κροκαλοπαγείς λίθους της θεμελίωσης στο κεντρικό τμήμα του αναλήμματος και της νοτιοδυτικής του γωνίας, οι οποίοι είχαν υποστεί εκτεταμένη απώλεια της αρχικής τους μάζας.

Ο διαχωρισμός αρχαίου και αναστηλούμενου τμήματος ακολούθησε τις αρχές που εφαρμόστηκαν και στο ανάλημμα της ανατολικής παρόδου. Η στεγάνωση του αποκατεστημένου αναλήμματος εξασφαλίστηκε με τη χρήση ειδικής μεμβράνης κατά την εσωτερική παρειά του, η οποία κατευθύνει τα ύδατα από τον πυθμένα της τάφρου σε υπόγειο αγωγό αποχέτευσης δυτικά του αναλήμματος.

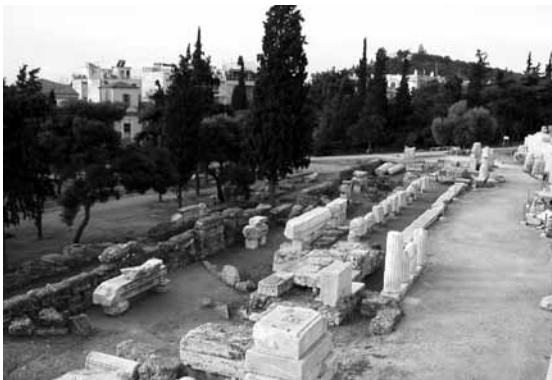
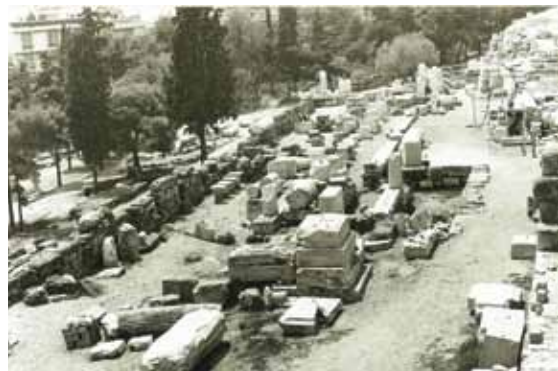
Η περιοχή της σκηνής του Θεάτρου πριν και μετά τις εργασίες

Ιδιαίτερα επιβαρυσμένη παρουσιαζόταν η εικόνα της περιοχής της σκηνής του Θεάτρου και της στοάς του Ιερού του Διονύσου, όπου είχαν αποθεθεί ήδη από τους πρώτους ανασκαφείς διάφορα αρχιτεκτονικά μέλη και βάθρα. Το γεγονός αυτό υποβάθμιζε αισθητικά τα σημαντικά αυτά μνημεία και δημιουργούσε σύγχυση στην αναγνωσιμότητα των καταλοίπων τους. Μετά την εκπόνηση σχετικής μελέτης το 2003 από την αρχαιολόγο Χρ. Παπασταμάτη-φον Μόοκ άρχισε άμεσα η εφαρμογή ενός προγράμματος διαχείρισης στην περιοχή αυτή. Το πρόγραμ-

μα αφορούσε στην απομάκρυνση λίθων που δεν σχετίζονται με τα μνημεία, στη συγκέντρωση όλων των αρχιτεκτονικών μελών που αποδίδονται σε αυτά, στην ομαδοποίηση και διδακτική διευθέτησή τους σε ενδεικτικές ή ομόλογες θέσεις, ενώ παράλληλα έγιναν συμπληρωματικές επιχωματώσεις και διαμορφώσεις του εσωτερικού των μνημείων για τον τονισμό και ανάδειξη των περιγραμμάτων των καταλοίπων τους. Οι διευθετήσεις και οι ενδεικτικές τοποθετήσεις συνανηκόντων στα μνημεία αρχιτεκτονικών μελών συνέβαλαν στην εποπτική παρουσίασή τους και στην υπογράμμιση της τρίτης διάστασής τους. Συνολικά μεταφέρθηκαν 450 περίπου λίθοι. Ενδεικτικά αναφέρεται η τοποθέτηση πέντε τμημάτων δωρικών κιόνων σε ομόλογες θέσεις στο στυλοβάτη των δύο παρασκηνίων της ελληνιστικής σκηνής και η ομαδοποίηση 14 λίθων του δωρικού θριγκού της. Ανάλογες ενδεικτικές τοποθετήσεις και διδακτικές συναρμογές τμημάτων του θριγκού των δύο ορόφων της ρωμαϊκής φάσης του σκηνικού οικοδομήματος (17 αρχιτεκτονικά μέλη) επετεύχθησαν μετά τη συγκέντρωση και ταύτιση όλων των διάσπαρτων αρχιτεκτονικών μελών του μνημείου (συνολικά 78 μέλη) και τη σύνταξη συμπληρωματικής πρότασης. Συμπληρωματικές εργασίες διαχείρισης του διάσπαρτου υλικού στο εσωτερικό του Ιερού του Διονύσου έγιναν μετά τη σχετική μελέτη της ίδιας αρχαιολόγου. Η απόδοση, μεταφορά και ομαδοποίηση 240 αρχιτεκτονικών λίθων κοντά στα συνανήκοντα μνημεία ή σε ειδικά διαμορφωμένο πλάτωμα εκτός του Ιερού συνέβαλαν στην αισθητική αναβάθμιση και ανάδειξη της ευρύτερης περιοχής του Ιερού του Διονύσου.

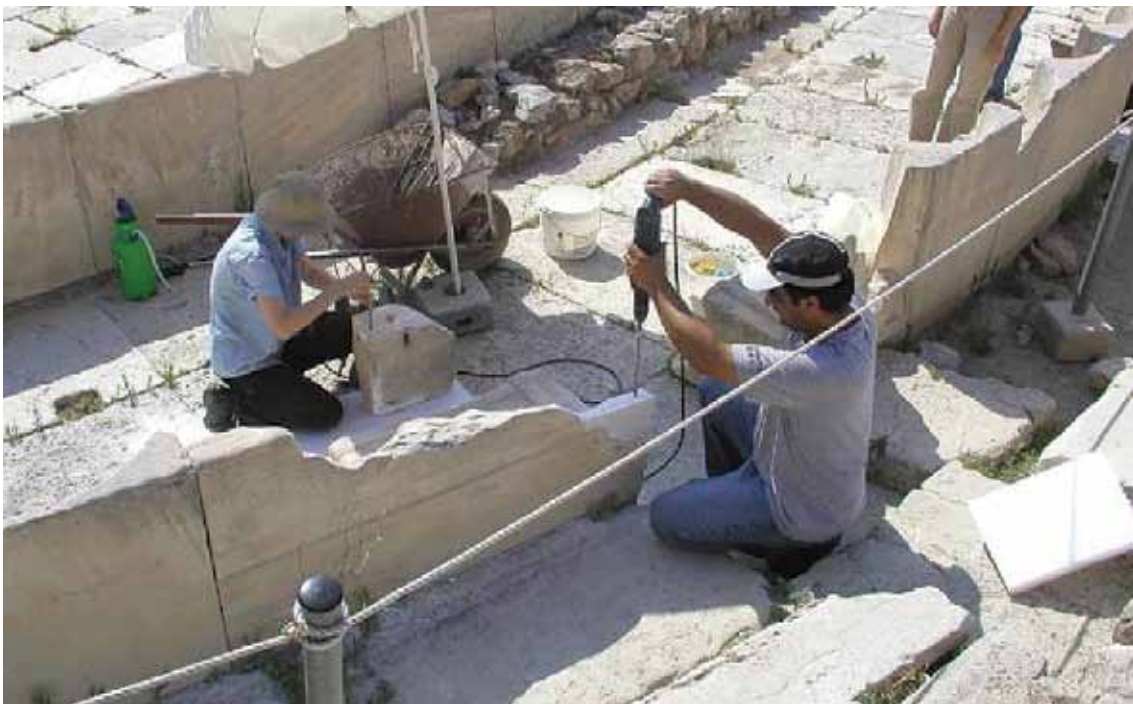
Εργασίες συντήρησης στην Προεδρία του Θεάτρου

Παράλληλα με τα αναστηλωτικά προγράμματα του έργου, βαρύτητα έχει δοθεί και στη συντήρηση διακεκριμένων μνημείων του Διονυσιακού Θεάτρου. Το πρόγραμμα αυτό, που εκτελείται υπό την επίβλεψη της αρχαιολόγου Χρ. Παπασταμάτη-φον Μόοκ, αφορά στους ενεπίγραφους θρόνους της μαρμάρινης προεδρίας του Θεάτρου του Διονύσου, στα ανάγλυφα του υστερορωμαϊκού Βήματος του Φαίδρου, καθώς και σε μεμονωμένα ενεπίγραφα βάθρα και αρχιτεκτονικά μέλη που αποδίδονται στο σκηνικό οικοδόμημα. Οι εργασίες αυτές αποσκοπούν στη στερέωση της επιφάνειας του μαρμάρου με ψεκασμούς από κορεσμένο διάλυμα υδροξειδίου του ασβεστίου, αλλά και σε σφραγίσεις ρηγματώσεων, στερεώσεις κατακερματισμένων σημείων της επιφάνειάς τους, συγκολλήσεις θραυσμάτων και διαρρηγμένων τμημάτων.

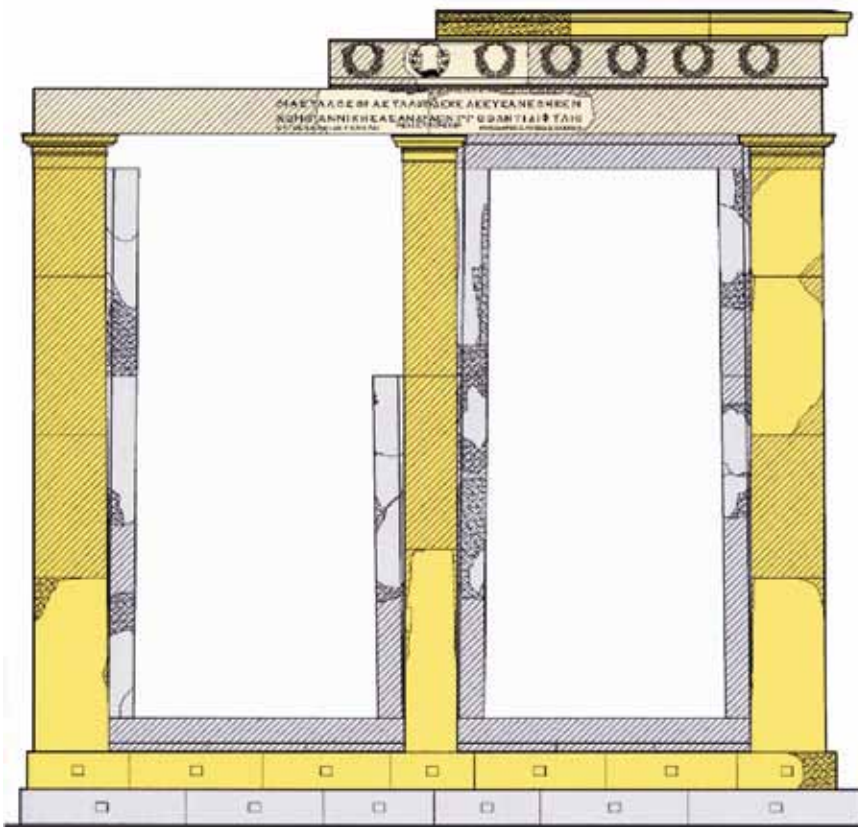
*Η εγκεκριμένη
πρόταση
αποκατάστασης
του χορηγικού
μνημείου
του Θρασύλλου*

Τα λεπτομερή σχέδια των J. Stuart και N. Revett, που εκπονήθηκαν το 1751-53, τεκμηριώνουν σχεδόν πλήρως τη μορφή και τις διαστάσεις του αρχαίου μνημείου και μαζί με νέες παρατηρήσεις και μετρήσεις επί των σωζόμενων μελών αποτέλεσαν τη βάση νέων αναλυτικών σχεδίων στο πλαίσιο της μελέτης αποκατάστασης του μνημείου, που εκπονήθηκε στο τέλος του 2002 από τον αρχιτέκτονα Κ. Μπολέτη. Η μελέτη προβλέπει την σχεδόν πλήρη αποκατάσταση του μνημείου στην αρχική του μορφή, με χρήση του μεγαλύτερου μέρους του αρχαίου υλικού.

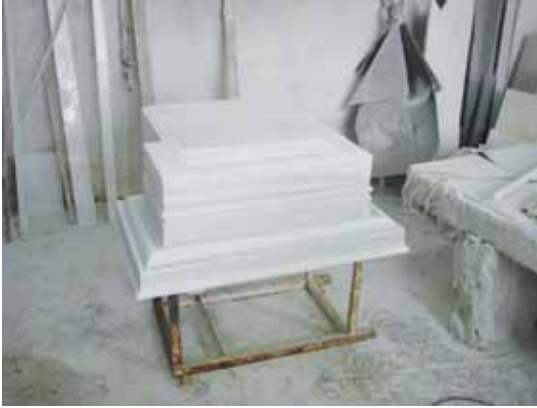
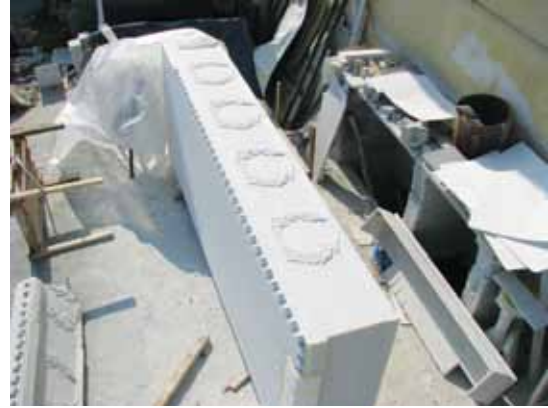
Το ανατολικό επίκρανο και η ζωφόρος του μνημείου του Θρασύλλου

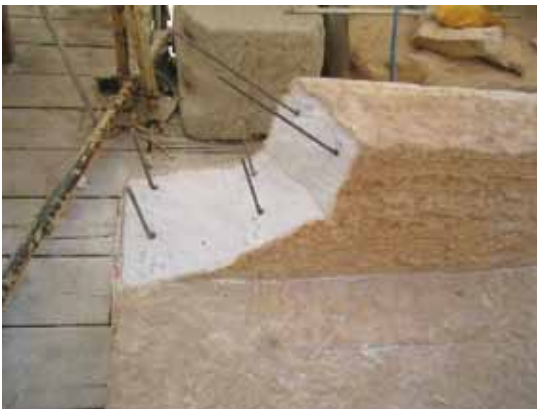
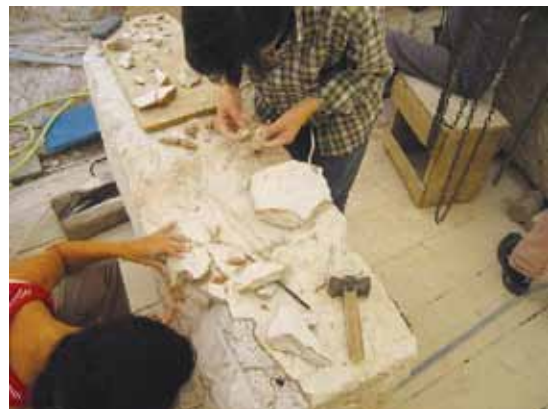
Εργασίες συντήρησης και συμπλήρωσης των αρχιτεκτονικών μελών του μνημείου

Η κατασκευή των συμπληρωμάτων, που εμπλέκονται με τις κατώτερες περιοχές του μνημείου, έγινε με σημειοθέτη, χρησιμοποιώντας νέα τεμάχια λευκού και γκριζού μαρμάρου. Για την επίσπευση της διαδικασίας παραγωγής συμπληρωμάτων χρησιμοποιήθηκε παράλληλα και ψηφιακός παντογράφος σε συνεργασία με γνωστή ιδιωτική εταιρεία. Εκτός από την κατασκευή των συμπληρωμάτων, η δομική αποκατάσταση των μελών περιλάμβανε και μια σύνθετη διαδικασία συντήρησης και στερέωσης, η οποία αφορά σε ενεματώσεις των ρηγματώσεών τους, τοποθέτηση αφανών ράβδων τιτανίου σε επιλεγμένα σημεία, εξυγίανση των αποσαθρωμένων περιοχών και συγκολλήσεις επιμέρους θραυσμάτων των λίθων.

Η συντήρηση των αρχιτεκτονικών μελών και η ανασύνθεση της ζώνης των στυλοβατών περιέλαβε διαδοχικά πολλά στάδια συγκολλήσεων. Αρχικά, προωθήθηκε σε σημαντικό βαθμό η εργοταξιακή υποδομή του αναστηλωτικού προγράμματος, με την προμήθεια όλων των απαραίτητων εργαλείων και εξειδικευμένου μηχανολογικού εξοπλισμού και κυρίως την εγκατάσταση στη βραχώδη περιοχή του Επιθεάτρου, ΝΑ του μνημείου, ενός εκτεταμένου δικτύου ραγών μετακίνησης λίθων. Η εγκατάσταση αυτή εξασφάλισε την απρόσκοπτη μεταφορά των απαραίτητων όγκων μαρμάρου από και προς το μνημείο. Για την περαιτέρω κλιμάκωση των εργασιών εγκαταστάθηκε ειδικά σχεδιασμένη γερανογέφυρα και δημιουργήθηκε ξύλινο επίπεδο εργασίας. Οι επόμενες εργασίες εστίασαν στην αποκατάσταση των κατακόρυφων στη-

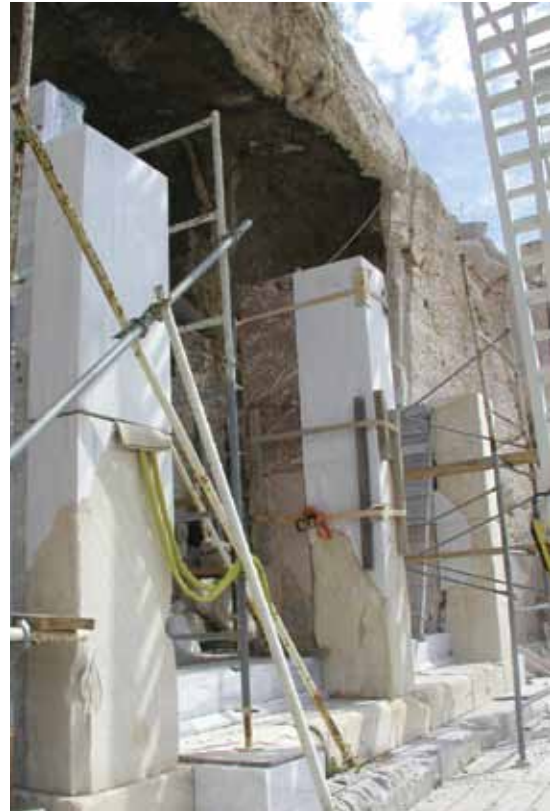
Το χορηγικό μνημείο του Θρασύλλου, κατά τη διάρκεια των εργασιών

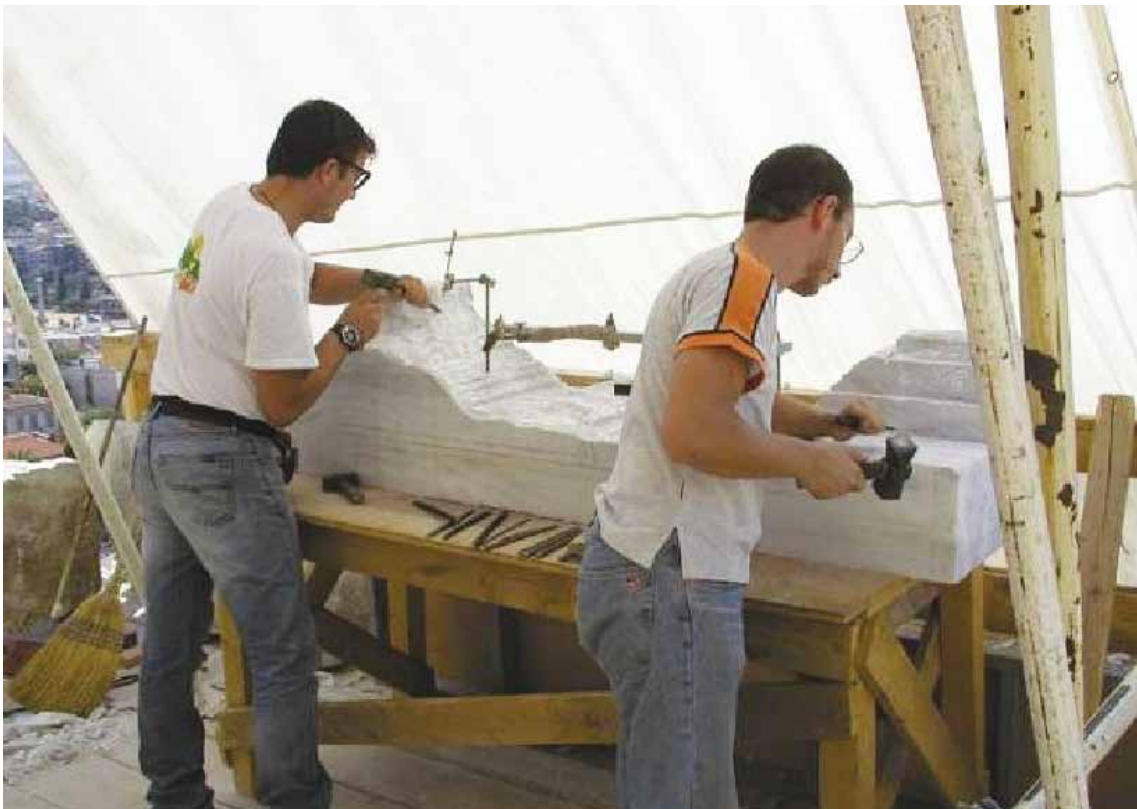
Εργασίες συντήρησης και συμπλήρωσης των αρχιτεκτονικών μελών του μνημείου

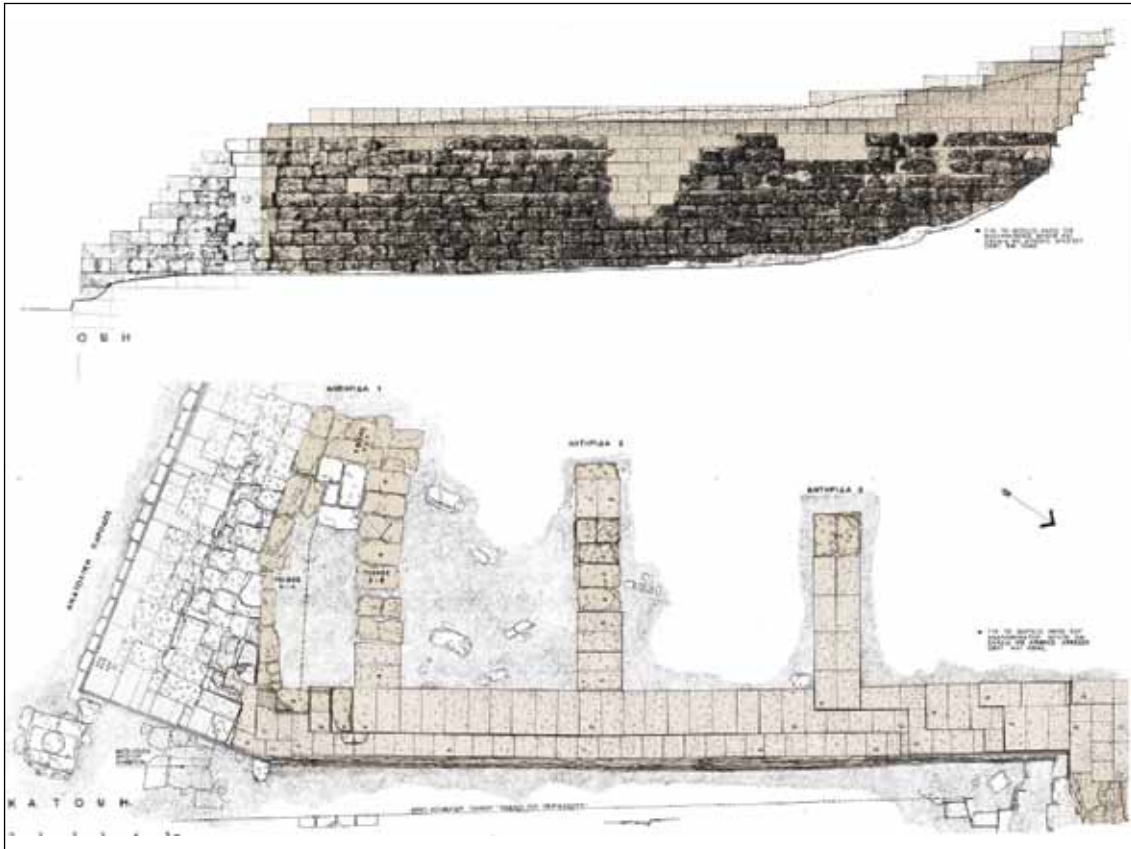
Η εγκεκριμένη πρόταση αποκατάστασης του ανατολικού πλευρικού αναλήμματος

Ακολουθώντας τις πάγιες αρχές της αναστήλωση αρχαίων μνημείων, προτάθηκε μια ήπιας μορφής και έκτασης αποκατάσταση καθ' ύψος με νέους τεχνητούς κροκαλοπαγείς λίθους, η κορυφογραμμή της οποίας ακολουθεί την κλίση της επίχωσης πίσω από το ανάλημμα. Με τον τρόπο αυτό εξασφαλίζεται από τη μία πλευρά η στεγάνωση των ανώτερων στρώσεων του αρχαίου τοίχου και από την άλλη διευθετείται η απορροή των ομβρίων υδάτων προς την ορχήστρα. Επίσης, συμπληρώνονται με νέες και αρχαίες διάσπαρτες λιθοπλίνθους τα αποδομημένα τμήματα της όψης του αναλήμματος, ενώ τα ελλείποντα τμήματα των φθαρμένων *in situ* κροκαλοπαγών λίθων αποκαθίστανται με τη μέθοδο της επί τόπου κατασκευής ξυλοτύπων και την έγχυση χυτών συμπληρωμάτων. Προβλέπεται ακόμη η ενίσχυση της γωνίας – σημείο συναρμογής του ανατολικού πλευρικού αναλήμματος με το ανάλημμα βορείως του Ωδείου του Περικλέους, κατά τον ίδιο τρόπο. Συνολικά σε αυτές τις επεμβάσεις θα χρησιμοποιηθούν περίπου 200 νέες λιθοπλίνθοι με πλήρεις διαστάσεις, 30 συμπληρώματα αρχαίων και θα ενταχθούν στο ανάλημμα περίπου 10 αρχαίες λιθοπλίνθοι.

Με την ολοκλήρωση της ανακατασκευής του αναλήμματος, κατά μήκος της εσωτερικής παριάς του και περιμετρικά των αντηρίδων, θα γίνει η τελική διάστρωση της ενισχυμένης επίχωσης (από κιμηλόχωμα με μικρό ποσοστό τσιμέντου) με κλίση προς την ορχήστρα, για τη διευθέτηση των ομβρίων. Με αυτόν τον τρόπο επιδιώκεται εκτός των άλλων η καλύτερη διάκριση των θέσεων και της μορφής των αντηρίδων στην κάτοψη του Θεάτρου και η γενικότερη αισθητική αναβάθμιση του μνημείου.

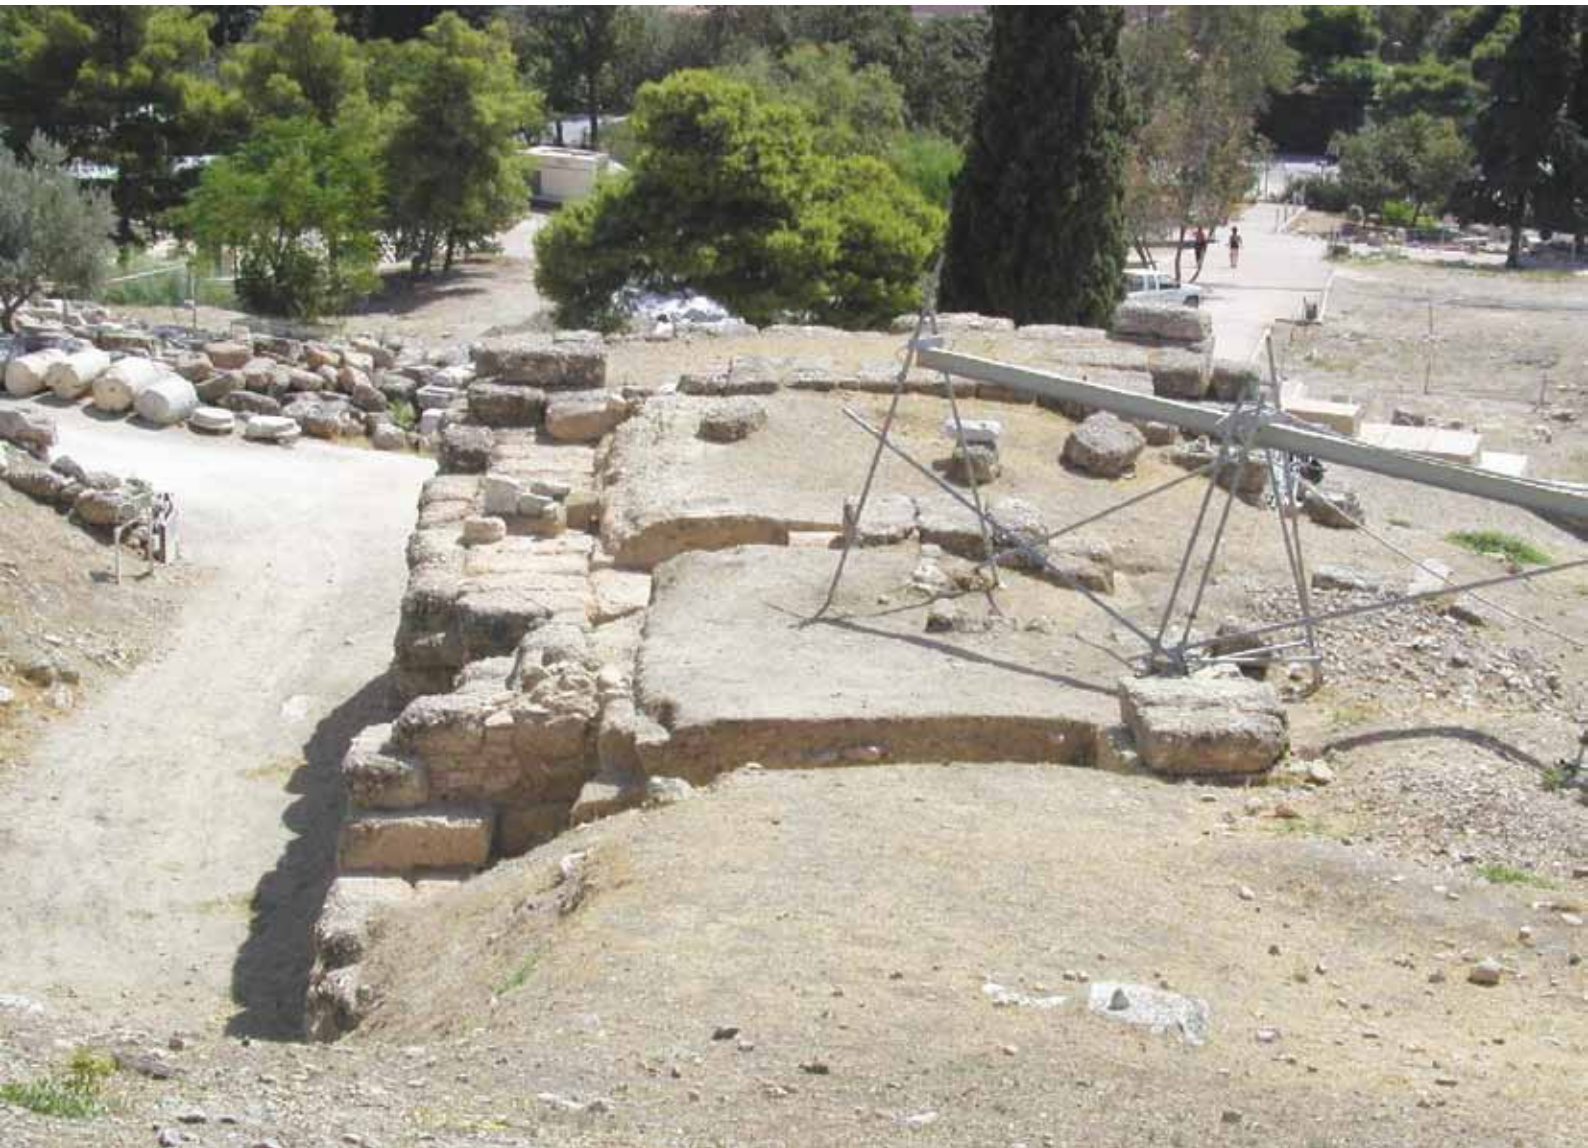
Το ανατολικό πλευρικό ανάλημμα κατά τη διάρκεια των εργασιών. Διακρίνονται οι ανασκαφικές τομές στη θέση των αντηρίδων

Το αναστηλωτικό πρόγραμμα στο μνημείο ξεκίνησε το 2008 και οι εργασίες επικεντρώθηκαν αρχικά στη 2η και 3η αντηρίδα του αναλήμματος. Τα συγκεκριμένα σημεία αποτελούσαν ανοικτές ανασκαφικές τομές, που συνέλεξαν μεγάλες ποσότητες ομβρίων υδάτων εξαιτίας του σημαντικού βάθους των αποδομημένων τμημάτων των κατασκευών τους. Συγκεκριμένα, πραγματοποιήθηκαν οι πληρώσεις με νέες τεχνητές λιθοπλίνθους και οι συμπληρώσεις των φθαρμένων αρχαίων σε τρεις στρώσεις των αντηρίδων. Στην περίπτωση της 3ης αντηρίδας ενσωματώθηκε στο αναστηλωμένο τμήμα και ο κατά χώραν σωζόμενος σιρός βυζαντινής οικίας, ενώ στα κενά μεταξύ των ανασκαφικών παρειών και των αντηρίδων τοποθετήθηκε καθαρό κιμλόχωμα. Με αυτόν τον τρόπο εξασφαλίστηκε η στεγάνωση της κατασκευής και απετράπη η διείσδυση των ομβρίων υδάτων στις χαμηλότερες στρώσεις του μνημείου.

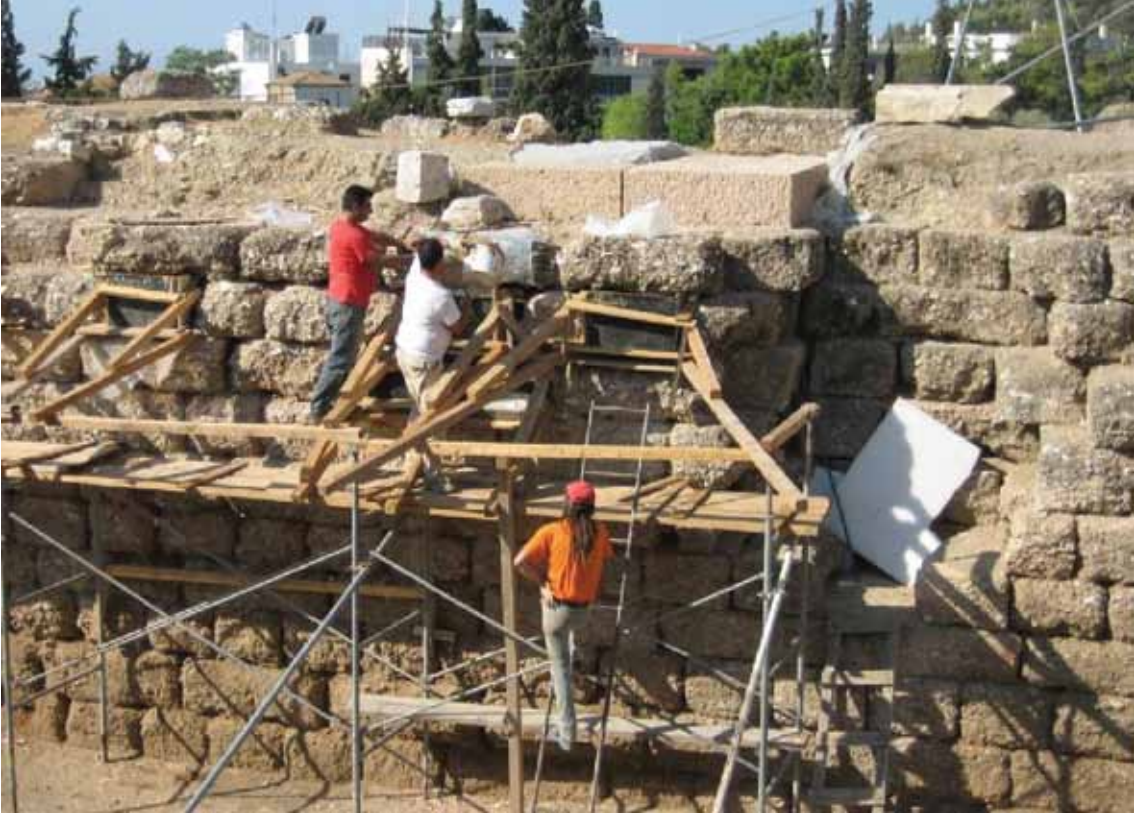
Χύτευση συμπληρωμάτων των κροκαλοπαγών λίθων του αναλήμματος

Στη συνέχεια ακολούθησαν οι εργασίες αποκατάστασης καθ' ύψος του μεγάλου αποδομημένου τμήματος της όψης του πλευρικού αναλήμματος με εντάξεις σε αυτό διασπάρτων αρχαίων κροκαλοπαγών και τοποθετήσεις νέων τεχνητών λιθοπλίνθων. Σε εξέλιξη βρίσκονται οι συμπληρώσεις των *in situ* φθαρμένων λιθοπλίνθων στην όψη.

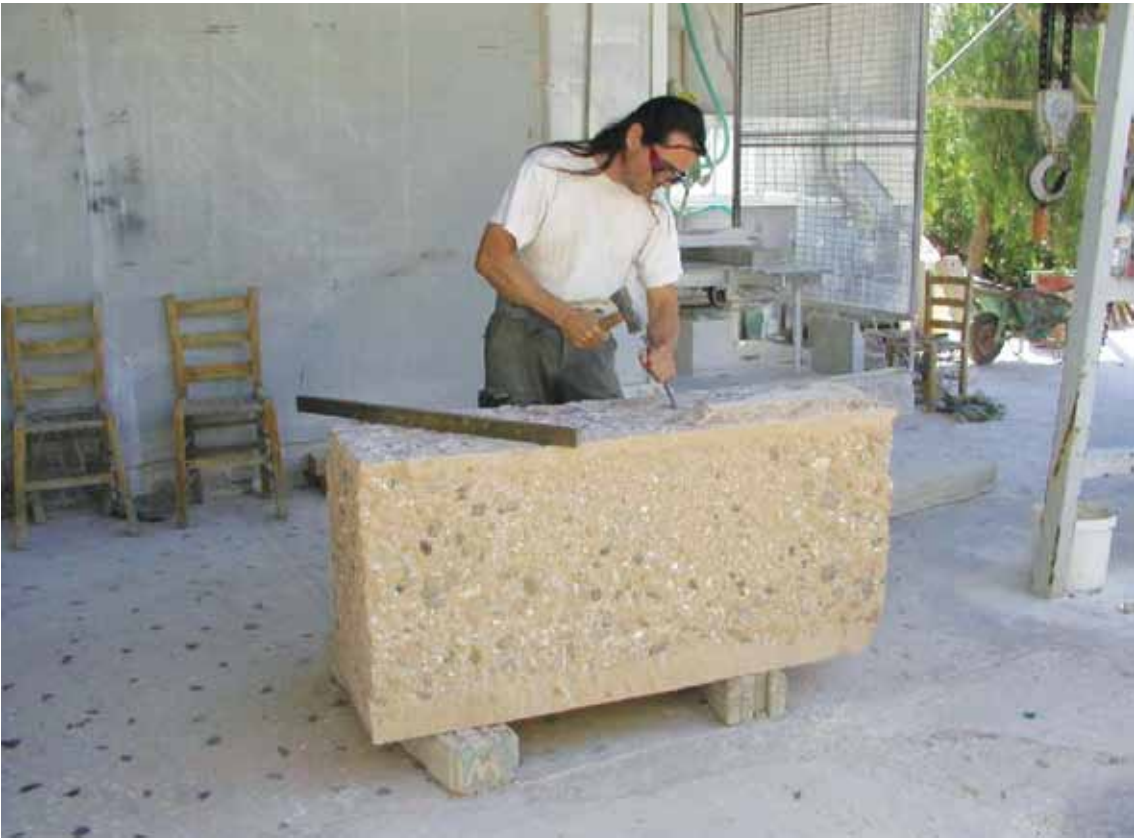
Λάξευση λιθοπλίνθου από τεχνητό κροκαλοπαγή λίθο

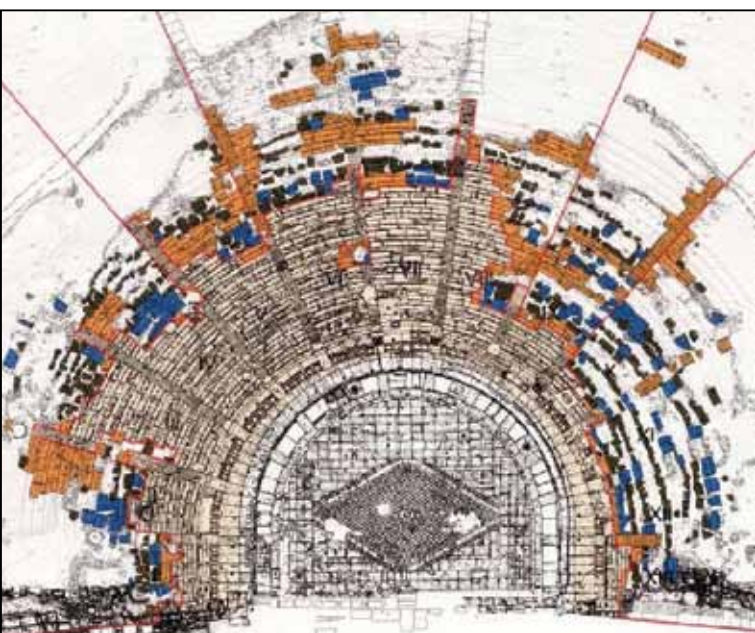
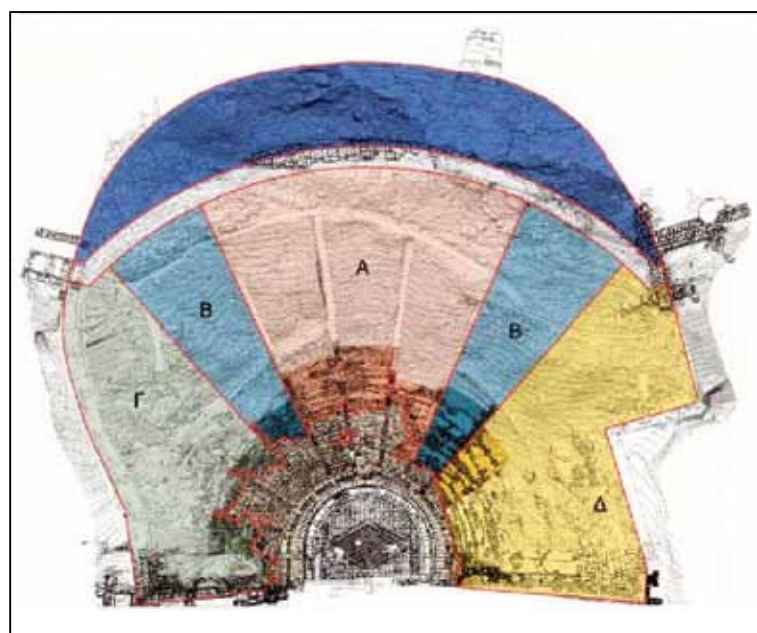
Λεπτομέρεια της κάτοψης του κοίλου. Με κίτρινο εικονίζονται οι λίθοι που διατηρούνται in situ. Με μπλε εικονίζονται διάσπαρτοι επανεντάξιμοι λίθοι και με πράσινο διάσπαρτοι μη επανεντάξιμοι λίθοι.

Πρόταση σταδιακής αποκατάστασης του κοίλου του Θεάτρου του Διονύσου. Η κατώτερη περιοχή θα παραμείνει ως έχει, ενώ οι υπόλοιπες θα αποκατασταθούν σε διαδοχικά στάδια (Α,Β,Γ,Δ).

Οι κατώτερες περιοχές του σωζόμενου τμήματος του κοίλου θα διατηρηθούν ως έχουν. Επάνω από αυτές, στα σημεία δηλαδή όπου εμφανίζονται έντονες αποκλίσεις και παραμορφώσεις, προτείνεται η πλήρης αποκατάσταση των κερκίδων έως το ύψος που απαιτείται, ώστε να υποστηρίζεται το ανώτερο κατά χώραν σωζόμενο εδώλιο ή σύνολο εδωλίων. Η αρχή αυτή δεν εφαρμόζεται στις τρεις ακραίες προς τα ανατολικά κερκίδες, όπου η απαίτηση για μία σύμμετρη ανάπτυξη οδήγησε στο σχεδιασμό μίας κλιμακωτής διάταξης, αντίστοιχης με αυτήν της δυτικής πλευράς. Η αποκατάσταση θα περιλαμβάνει τα κατά χώραν σωζόμενα εδώλια, ενδεχομένως μετά από αφαίρεση και επανατοποθέτησή τους κατόπιν συγκολλήσεως ή συμπληρώσεως, όπου απαιτείται, διάσπαρτα εδώλια ή τμήματά τους και εδώλια από νέο υλικό. Υπολογίζοντας το συνολικό αριθμό εδωλίων που απαιτούνται για την εφαρμογή του γενικού σχεδίου και γνωρίζοντας των αριθμό των διασπάρτων εδωλίων που διατηρούν το πλήρες μήκος ή το πλήρες πλάτος τους, πληρώνοντας έτσι το βασικό κριτήριο που τέθηκε για την ένταξη τους στο μνημείο, καθορίστηκε πως το ποσοστό του αρχαίου υλικού στα προστιθέμενα τμήματα θα είναι περίπου 50%. Με αυτόν τον τρόπο έγινε η κατανομή του διάσπαρτου υλικού στις δεκατρείς κερκίδες.

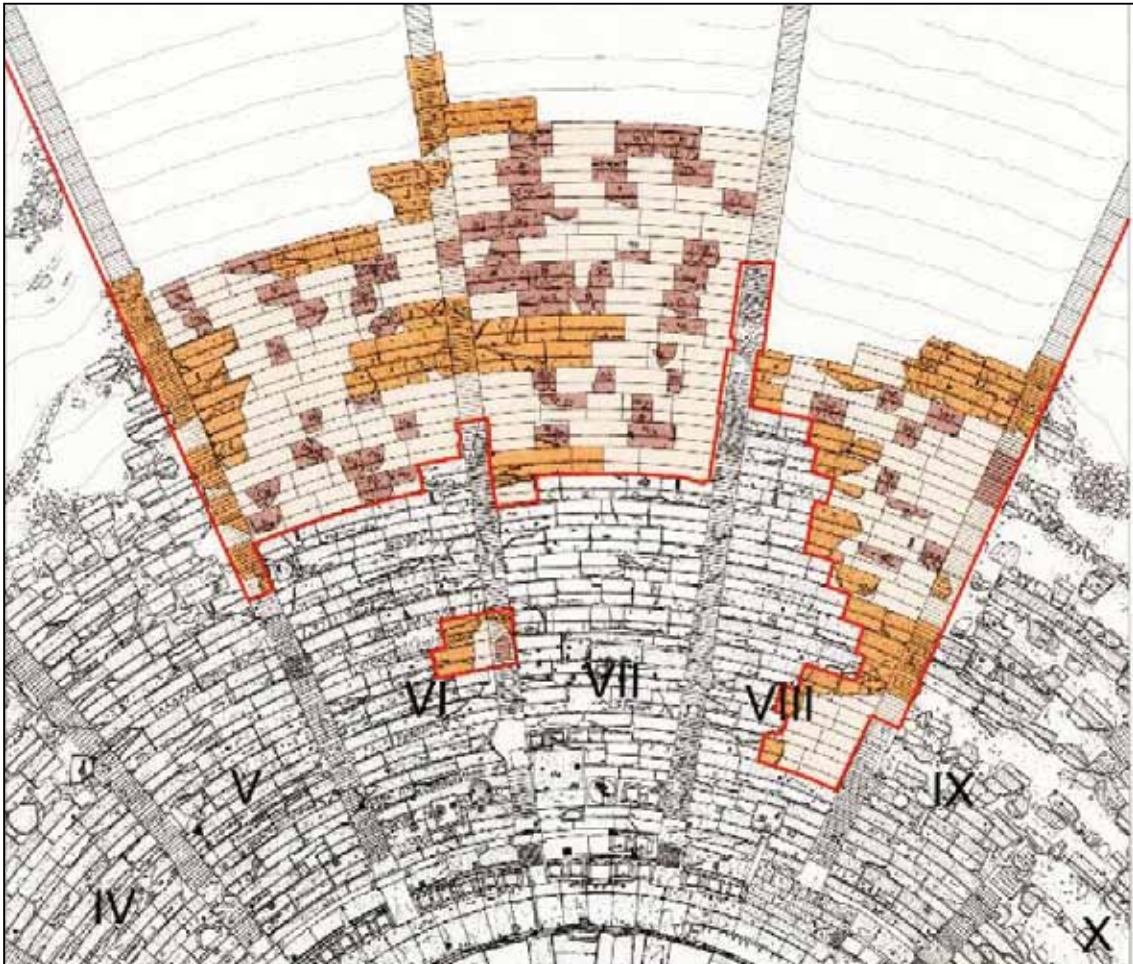
Η εγκεκριμένη πρόταση αποκατάστασης του κεντρικού τομέα Α. Με κίτρινο εικονίζονται οι λίθοι που διατηρούνται στη θέση τους, με καφέ εικονίζονται οι διάσπαρτοι αρχαίοι λίθοι που επανεπεντάσσονται και με υπόλευκο οι νέοι λίθοι.

Η επιλογή της συγκεκριμένης θέσης των διασπάρτων εδωλίων έγινε καταρχήν με κριτήριο τα επιμέρους μεγέθη τους (ύψος μετώπου, πλάτος καθίσματος κλπ.). Καθώς υπάρχει μεγάλη ποικιλία στα παραπάνω μεγέθη, η οποία δεν ακολουθεί κάποιο συγκεκριμένο κανόνα, οι μεταξύ τους συνδυασμοί οδήγησαν στο σχηματισμό επιμέρους ομάδων με εδώλια που μπορούσαν να ενταχθούν στην ίδια σειρά. Η περαιτέρω επιλογή έγινε επιδιώκοντας μία ομοιόμορφη κατανομή του αρχαίου υλικού τόσο για λόγους αισθητικούς όσο και για την κάλυψη τυχόν μικροαποκλίσεων στα επιμέρους μεγέθη. Η εναλλαγή αρχαίου και νέου υλικού επιπλέον βοηθά στη διάκριση των περιοχών που αναδομούνται, καθώς ο επισκέπτης μπορεί να αντιληφθεί πως στις περιοχές όπου συγκεντρώνονται αρχαία εδώλια αυτά διατηρούνται κατά χώραν, ενώ οι υπόλοιπες περιοχές είναι αποτέλεσμα αναστήλωσης.

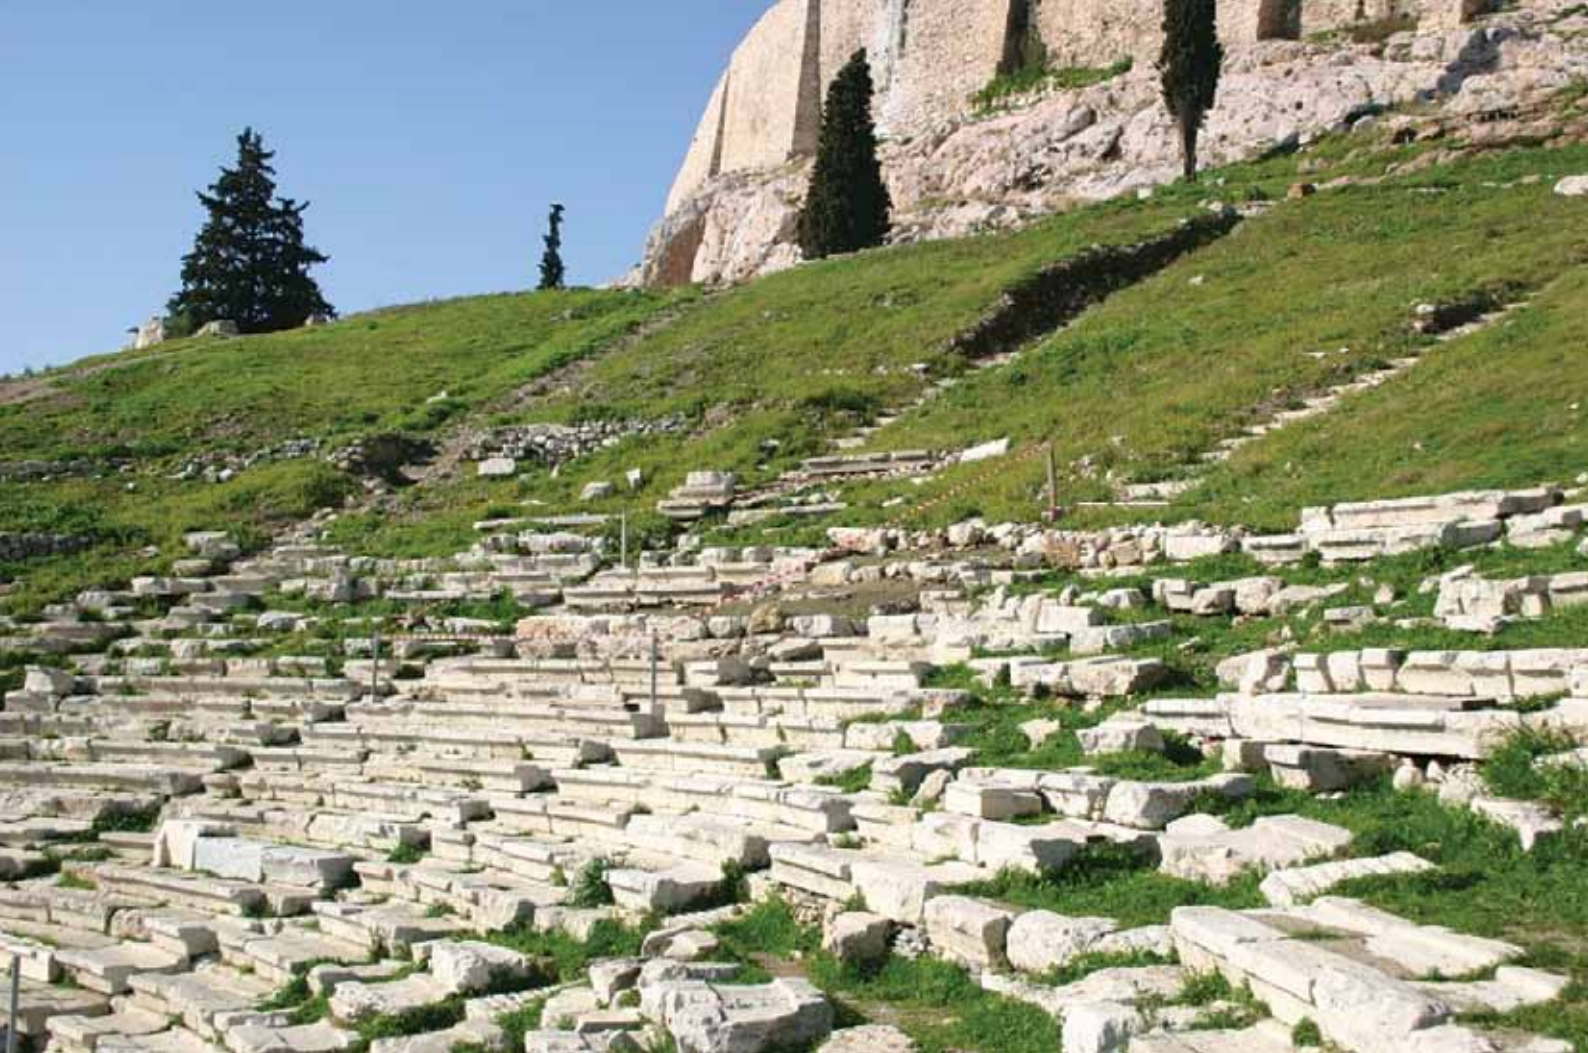
Η περιοχή επέμβασης στην κεντρική κερκίδα του Θεάτρου πριν (επάνω) και μετά (κάτω) τις εργασίες.

κοίλου. Η μελέτη προέβλεπε για την εν λόγω περιοχή συμπληρώσεις αρχαίων εδωλίων, εδώλια εξ ολοκλήρου από νέο λίθο, αλλά και επανένταξη διασπάρτων. Ως εκ τούτου, η πρώτη αυτή εφαρμογή έδωσε τη δυνατότητα να δοκιμαστούν όλες οι προβλεπόμενες κατηγορίες εργασιών και να ελεγχθεί ως προς το αποτέλεσμα η προταθείσα επέμβαση, ενώ παράλληλα παρείχε τη δυνατότητα να αποκτηθεί η πολύτιμη για κάθε τύπο εργασίας τεχνογνωσία.
