ΕΡΓΑΣΙΕΣ ΑΠΟΚΑΤΑΣΤΑΣΗΣ ΣΤΟ ΘΕΑΤΡΟ ΤΟΥ ΔΙΟΝΥΣΟΥ

Σειρά: Μελέτες - Εργασίες Αποκατάστασης

Αθήνα, Νοέμβριος 2009

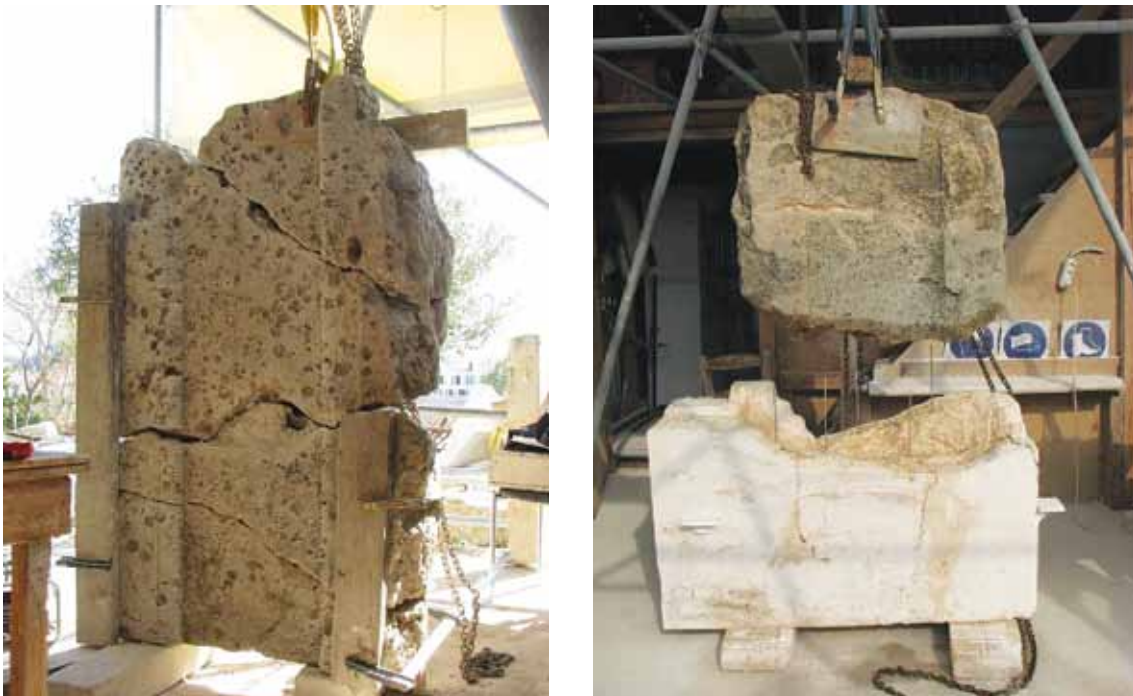
Εργασίες συγκόλλησης (αριστερά) και συμπλήρωσης (δεξιά) εδωλίων από την κεντρική κερκίδα του Θεάτρου

Τα συμπληρώματα των αρχαίων εδωλίων κατασκευάστηκαν με αντιγραφή της επιφάνειας θραύσης, με χρήση σημειοθέτη. Η διατομή των νέων εδωλίων καθορίστηκε από αυτή των αρχαίων, καθώς σε κάθε σειρά ποικίλλει, και η αποκατάσταση όφειλε να βασιστεί στο συνδυασμό εδωλίων με ταυτόσημα επιμέρους μεγέθη. Ο λίθος που χρησιμοποιήθηκε προέρχεται από την Κορινθία και επελέγη διότι παρουσιάζει παρόμοια φυσικά χαρακτηριστικά με το υλικό κατασκευής του αρχαίου Θεάτρου, το λίθο δηλαδή της πειραιϊκής ακτής. Η λύση αυτή ήταν αναγκαία, καθώς τα διαθέσιμα αποθέματα του πειραιϊκού ακτίτη δεν θα επαρκούσαν για την ολοκλήρωση του αναστηλωτικού έργου του κοίλου. Η διαφοροποίηση του υλικού δεν είναι μεγαλύτερη από την καλώς εννοούμενη διάκριση του νέου υλικού από το αυθεντικό.

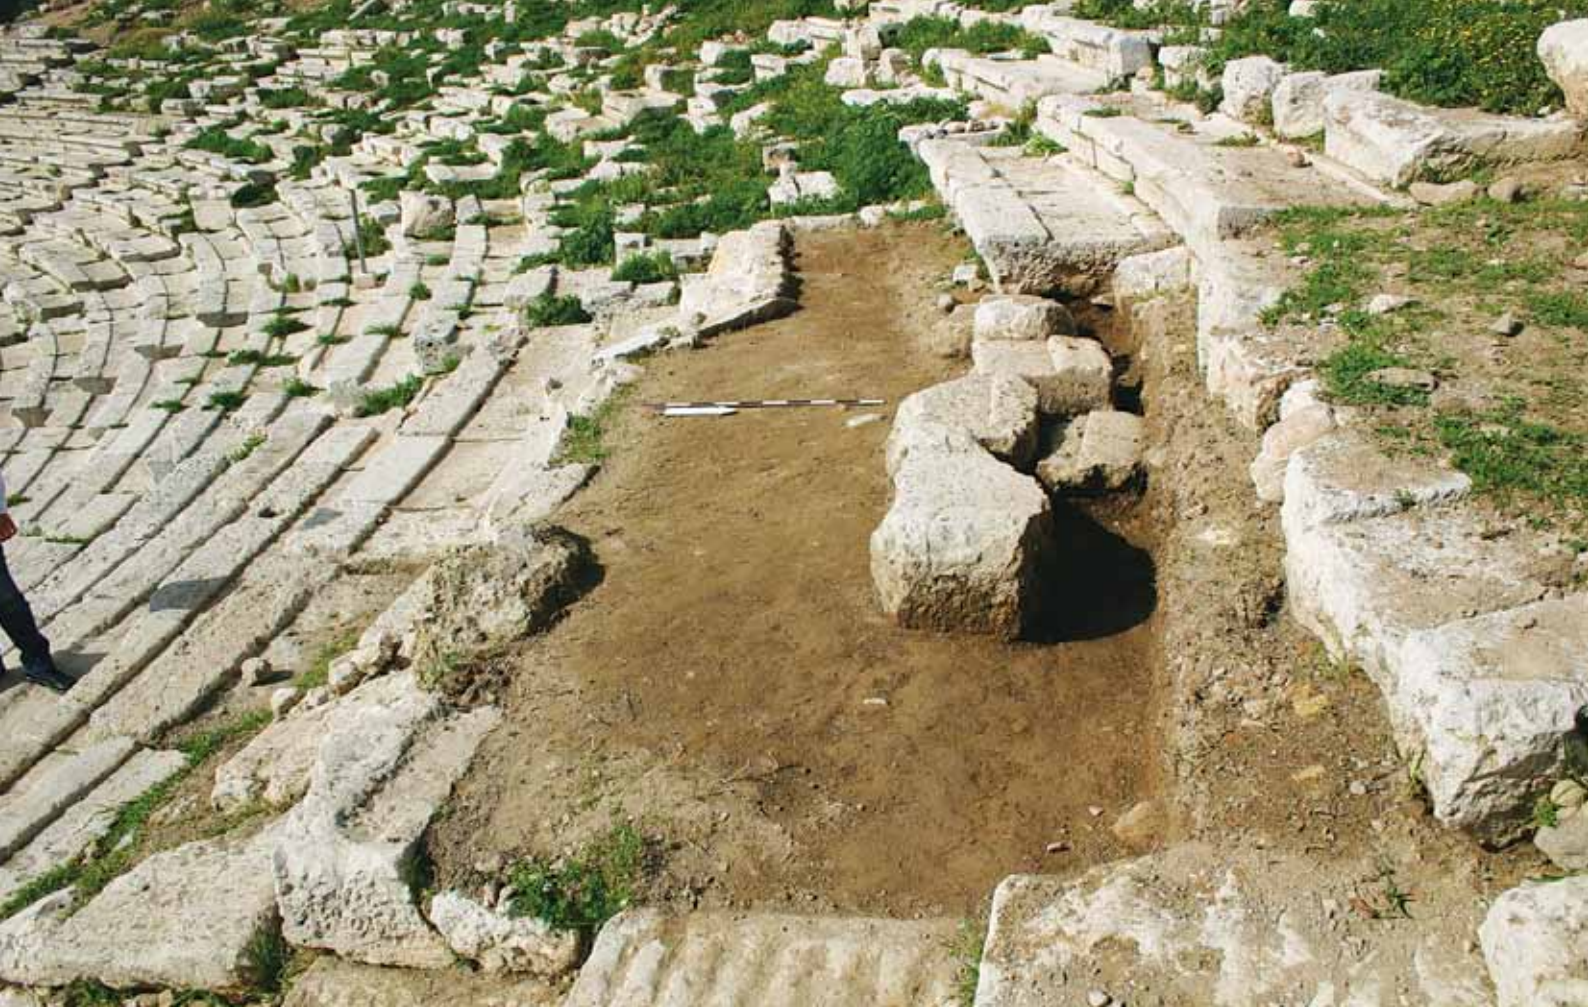
Η περιοχή επέμβασης στην κεντρική κερκίδα του Θεάτρου πριν (επάνω) και μετά (κάτω) τις εργασίες.

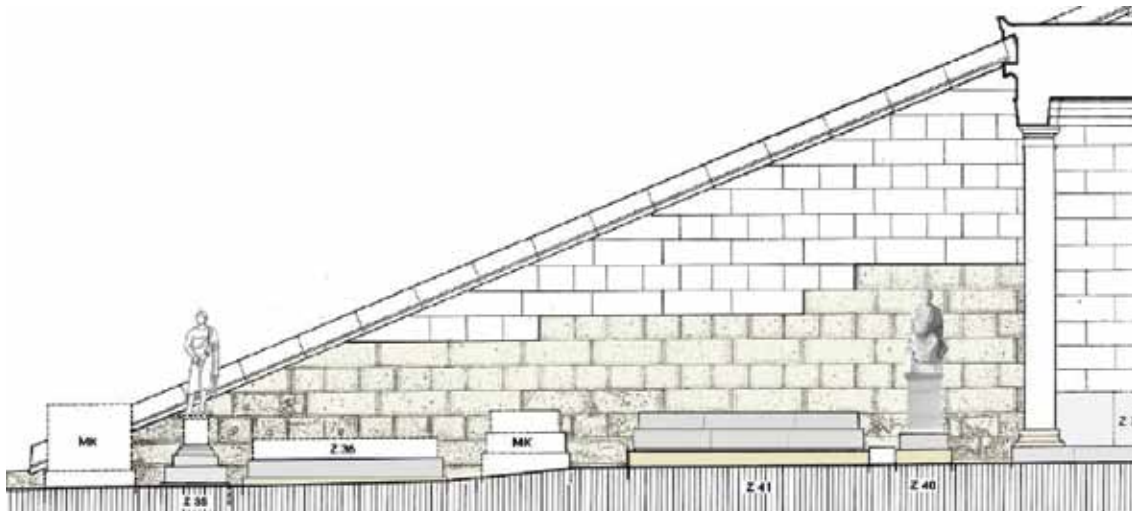
Αναπαράσταση της ανατολικής παρόδου του Θεάτρου. Ο αριθμός Z40 αντιστοιχεί στο άγαλμα του Μενάνδρου.

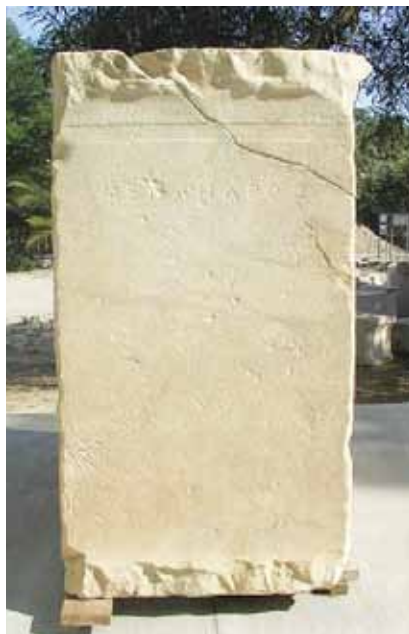
Το βάθρο του αγάλματος του Μενάνδρου

την ανακατασκευή των βαθμίδων και τη συμπλήρωση του αρχαίου βάθρου. Το αναγκαίο υλικό έχει εξασφαλιστεί επίσης και για το δεύτερο προς αποκατάσταση βάθρο στο δυτικό άκρο της ανατολικής παρόδου, στο οποίο θα ενταχθούν και οι δύο ταυτισμένες αρχαίες βαθμίδες. Υπολείπεται η κατασκευή της μήτρας και η χύτευση του αντιγράφου του αγάλματος του Μενάνδρου.

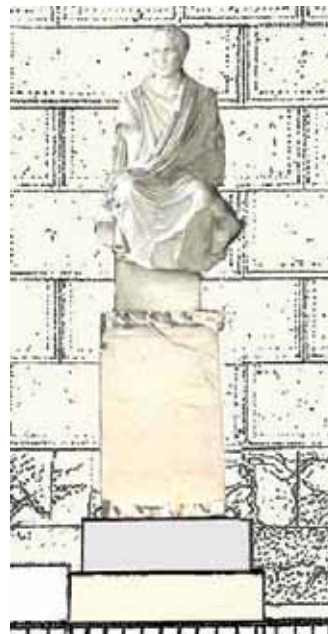
Η πρόταση αποκατάστασης του βάθρου και αντιγράφου του αγάλματος

Η πρόταση αποκατάστασης του τιμητικού μνημείου του Μενάνδρου μπροστά στον ήδη αποκατεστημένο τοίχο της ανατολικής παρόδου προβλέπει τη συνολική αποκατάσταση του βάθρου με τις δύο χαμένες βαθμίδες από πειραϊκό ακτίτη και γκρίζο μάρμαρο, συμπλήρωση του ελλείποντος πίσω τμήματος του βάθρου με λευκό μάρμαρο Διονύσου και ενδεικτική τοποθέτηση χυτού αντιγράφου του αγάλματος του ποιητή μετά την κατασκευή της αναγκαίας μήτρας από εκμαγείο που έχει προμηθευτεί η Επιτροπή από το Göttingen της Γερμανίας. Το πρόγραμμα βρίσκεται ήδη σε εξέλιξη μετά την προμήθεια των αναγκαίων όγκων μαρμάρου για

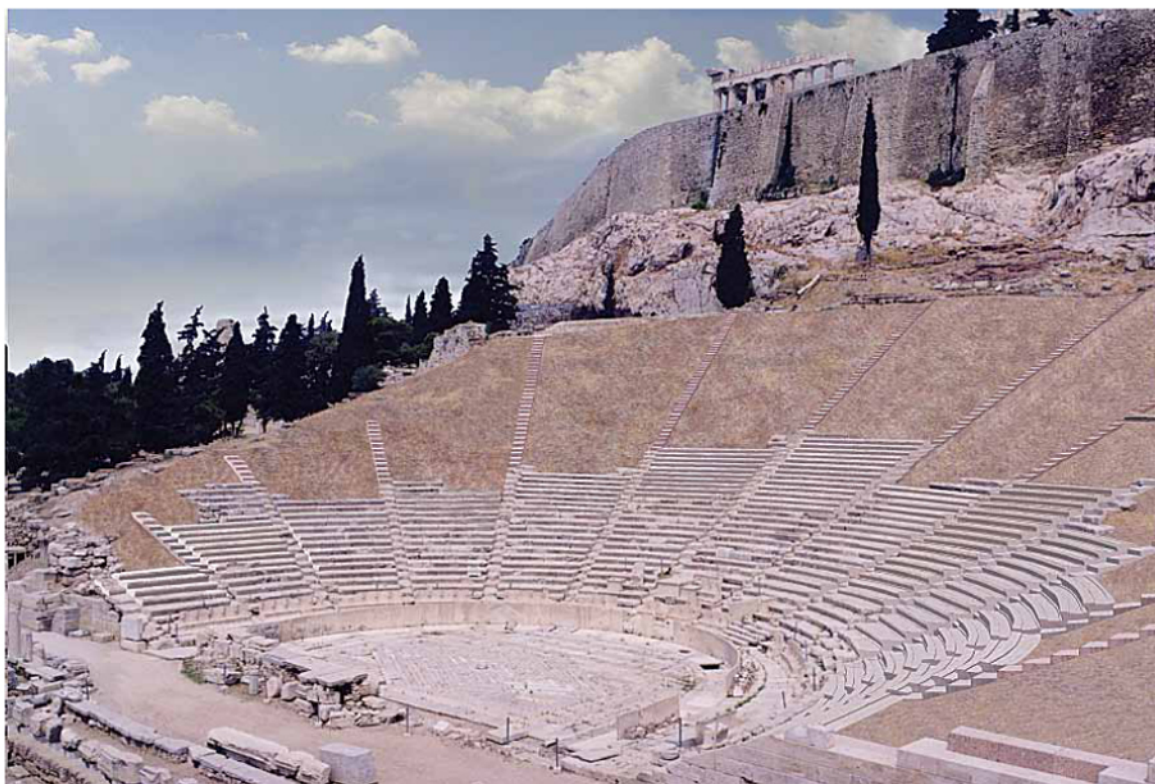
Φωτορεαλιστική απόδοση του κοίλου όπως προβλέπεται από τη μελέτη αναστήλωσης
